SITUACIÓN DEFICIENCIAS DETERMINADAS

PREVIO

| NOMBRE DEL ESTABLECIMIENTO: | Escuela Oficial Urbana Mixta No. 111 J.M. | DIRECCIÓN DEL ESTABLECIMIENTO: | Calle Real Las Tapias zona 18 |

REGISTRO FOTOGRÁFICO  
PROGRAMA DE MANTENIMIENTO DE EDIFICIOS ESCOLARES PÚBLICOS

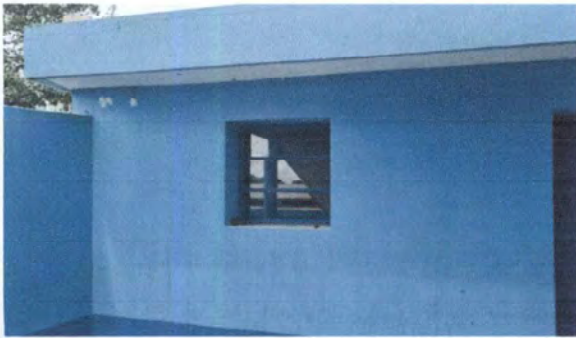
Foto 1: 5 VENTANAS: Desmontaje de ventana de la cocina, ampliación de vano de ventana, instalación de ventana corrediza de metal con medidas 1.30\*0.70mts

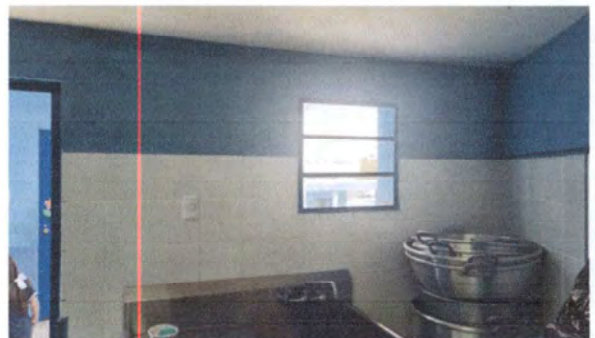
Foto 2: 5 VENTANAS: Desmontaje de ventana de la cocina, ampliación de vano de ventana, instalación de ventana corrediza de metal con medidas 1.30\*0.70mts

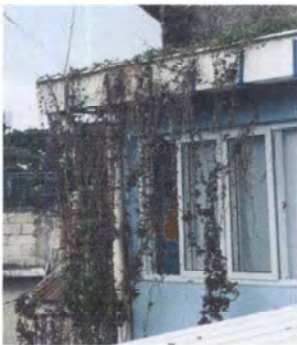
Foto 3: 7 CANAL Y BAJADAS DE AGUA PLUVIAL: Limpieza y mantenimiento de canales 2do nivel

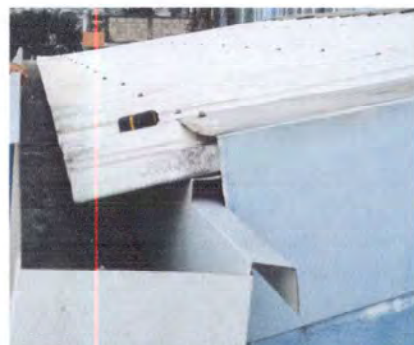
Foto 4: 7 CANAL Y BAJADAS DE AGUA PLUVIAL: Limpieza y mantenimiento de canales 2do nivel

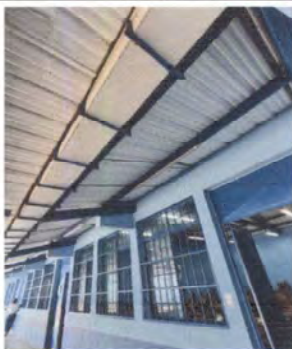
Foto 5: 7 CANAL Y BAJADAS DE AGUA PLUVIAL: Limpieza y mantenimiento de canales 2do nivel

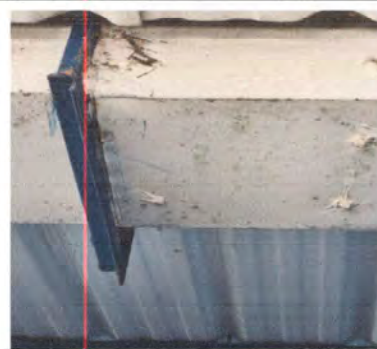
Foto 6: 7 CANAL Y BAJADAS DE AGUA PLUVIAL: Limpieza y mantenimiento de canales 2do nivel

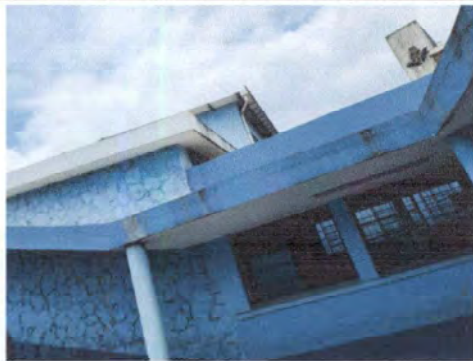
Foto 7: 9.PINTURA DE MUROS EXTERIORES E INTERIORES: Aplicación de pintura en muros exteriores e interiores en dos tonalidades

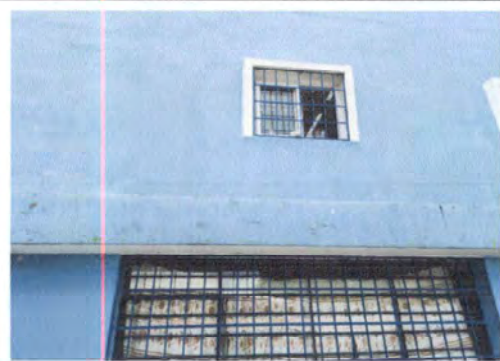
Foto 8: 9.PINTURA DE MUROS EXTERIORES E INTERIORES: Aplicación de pintura en muros exteriores e interiores en dos tonalidades

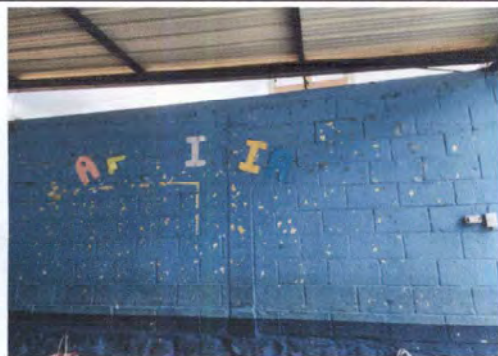
Foto 9: 9.PINTURA DE MUROS EXTERIORES E INTERIORES: Aplicación de pintura en muros exteriores e interiores en dos tonalidades

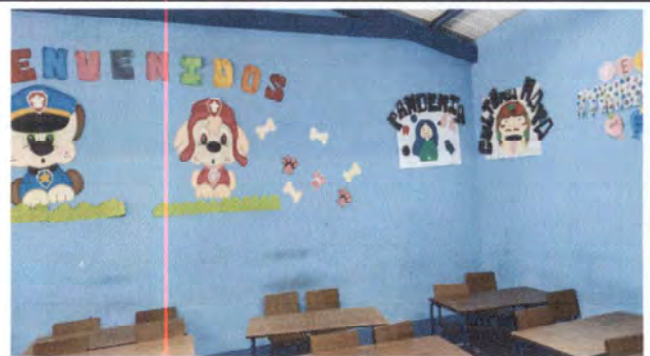
Foto 10: 9.PINTURA DE MUROS EXTERIORES E INTERIORES: Aplicación de pintura en muros exteriores e interiores en dos tonalidades

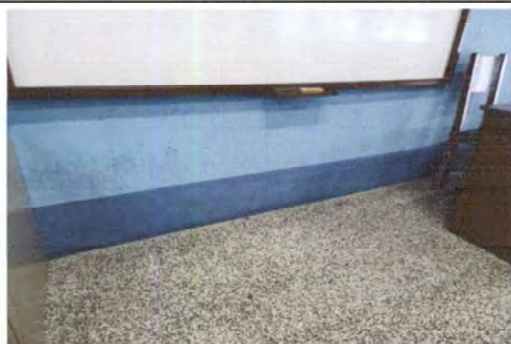
Foto 11: 9.PINTURA DE MUROS EXTERIORES E INTERIORES: Aplicación de pintura en muros exteriores e interiores en dos tonalidades

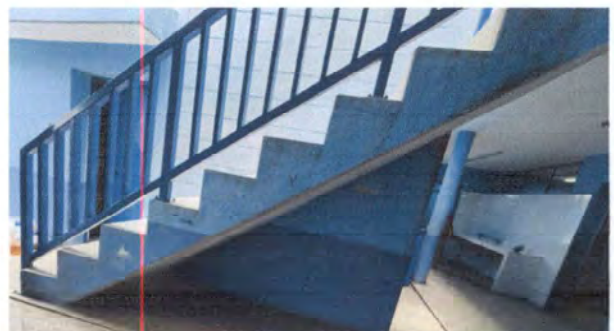
Foto 12: 9.PINTURA DE MUROS EXTERIORES E INTERIORES: Aplicación de pintura en muros exteriores e interiores en dos tonalidades

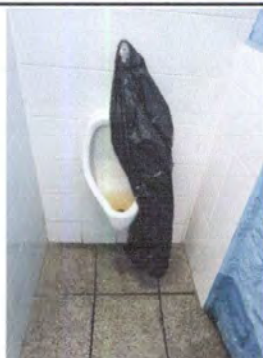
Foto 13: 10. SERVICIOS SANITARIOS Y SUS ACCESORIOS: Desmontaje y reparación de mingitorio en sanitario para varones

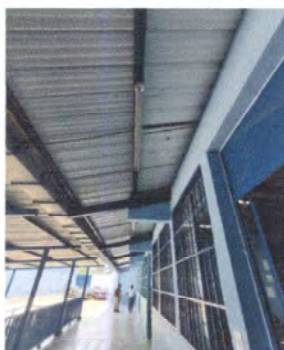
Foto 15: 17 REPARACIÓN DEL SISTEMA ELECTRICO Revisión y reparación del circuito de luces del pasillo de las aulas del patio exterior

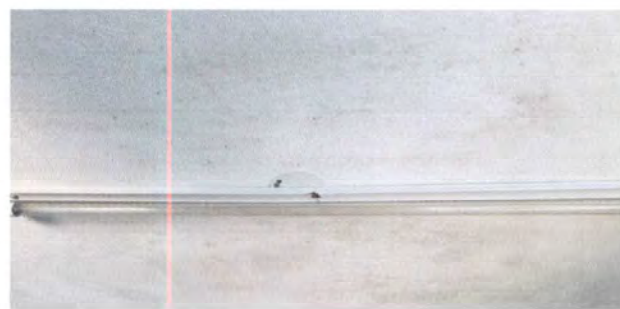
Foto 16: 17 REPARACIÓN DEL SISTEMA ELECTRICO Revisión y reparación del sistema de luz en la cocina

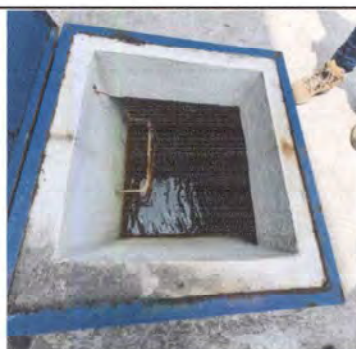
Foto 17: 18.REPARACIÓN Y MANTENIMIENTO DE CISTERNA/DEPOSITO DE AGUA : Limpieza y mantenimiento de cisterna de concreto, vaciado de bomba y limpieza

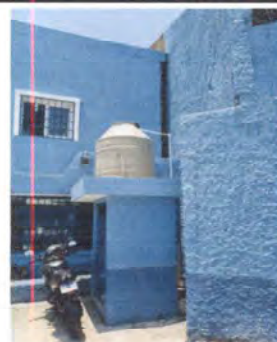
Foto 18: 18.REPARACIÓN Y MANTENIMIENTO DE CISTERNA/DEPOSITO DE AGUA : Desmontaje y traslado e instalación de deposito existente, compra e instalación de nuevo deposito de agua de 2,500 lts

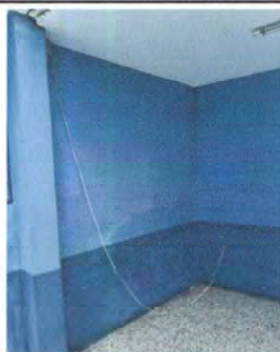
Foto 21: Colocación de canales en cable de cámara 3er patio módulo 2

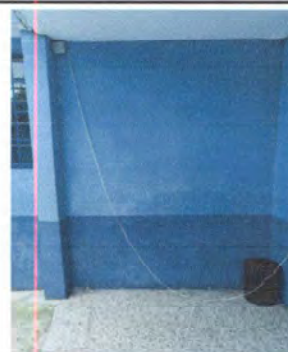
Foto 22: Colocación de canales en cable de cámara 3er patio módulo 2

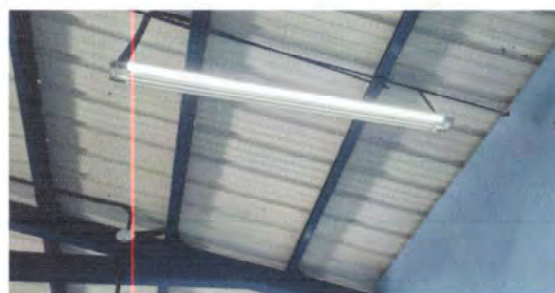
Foto 24: Cambio de lámpara en aula No. 1 módulo 1

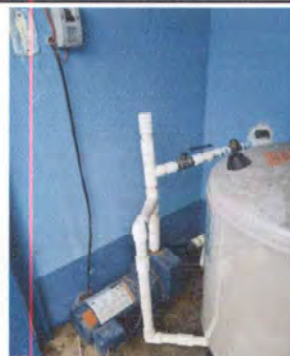
Foto 26: Reparación de fuga de conexión de bomba de agua

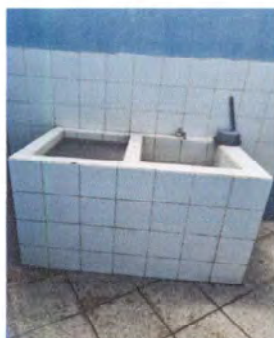
Foto 27: Reparación de drenaje tapado en la pila, romper revisar y sustituir la tubería

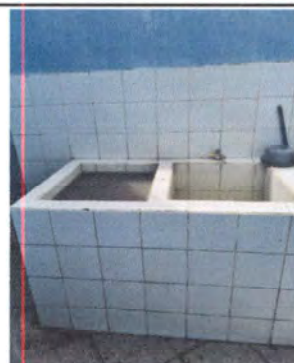
Foto 28: Reparación de drenaje tapado en la pila, romper, revisar y sustituir la tubería

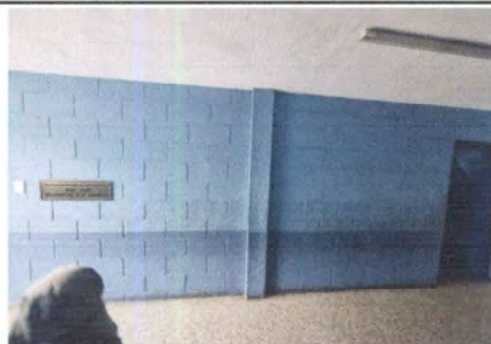
Foto 29: Apertura de 2 ventanas en el salón No. 4 módulo 2, una ventana de 0.60 de alto por 1.60 de ancho y otra ventana de 0.60 alto por 2.00 de ancho material PVC blanco

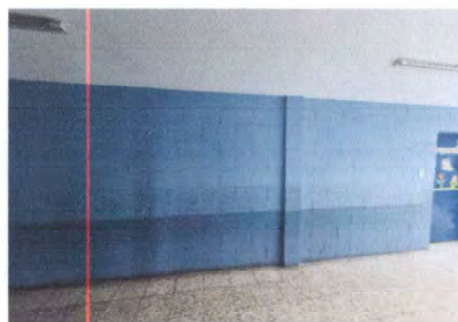
Foto 30: Apertura de 2 ventanas en el salón No. 5 módulo 2, una ventana de 0.60 de alto por 1.60 de ancho y otra ventana de 0.60 alto por 2.00 de ancho material PVC blanco

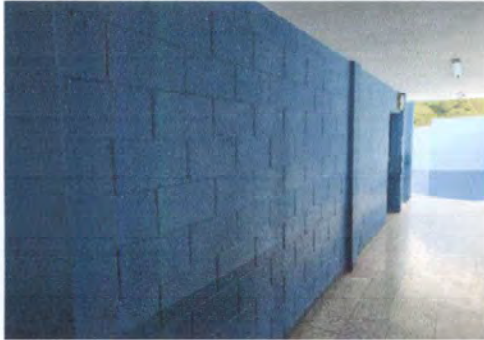
Foto 31: Apertura de ventanas en el salón No. 4 módulo 2

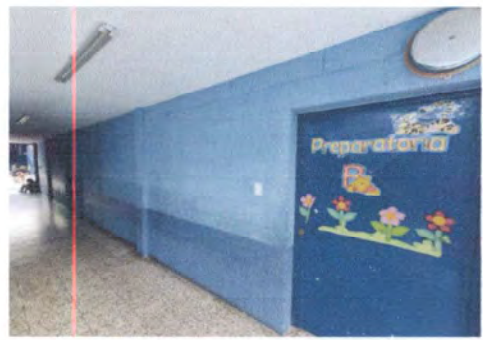
Foto 32: Apertura de ventanas en el salón No. 5 módulo 2

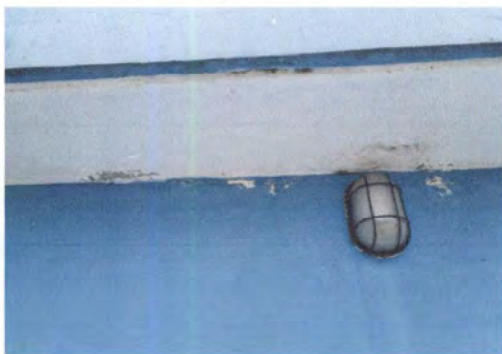
Foto 33: Reparación de filtración de agua en cenefa en el frente de las direcciones

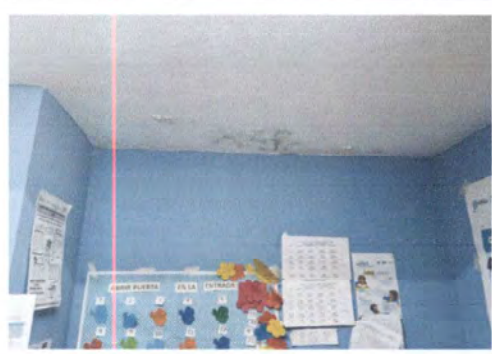
Foto 34: Reparación de filtración de agua en cenefa en el frente de las direcciones, que afecta la dirección de la jornada vespertina
