REGISTRO FOTOGRÁFICO DE SEGUIMIENTO Y MONITOREO A INTERVENCIÓN

| NOMBRE DEL ESTABLECIMIENTO: | EOUM NO. 154 JV LA ALAMEDA | DIRECCIÓN DEL ESTABLECIMIENTO: | 25 AVENIDA 12:01 COL. EL PARAISO I ZONA 18 |
| CÓDIGO DEL ESTABLECIMIENTO: | 00-18-7702-43 | FECHA DE LA INSPECCIÓN: | 02/07/2024 |

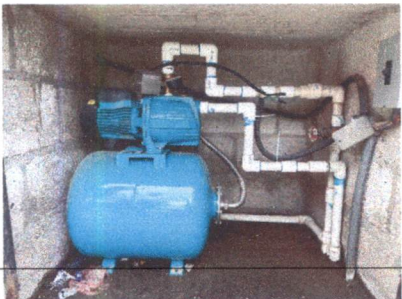
| <p>SUSTITUCIÓN BOMBA DE AGUA HIDRONEUMÁTICA</p> | <p>INSTALACIÓN DE DEPÓSITO DE AGUA DE 1100L.</p> |

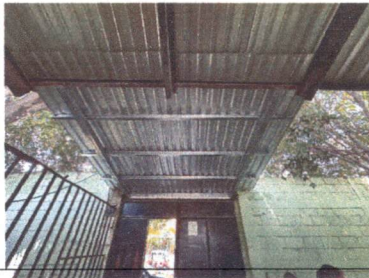
| <p>INSTALACIÓN DE ACCESO DE DEPÓSITO DE AGUA</p> | <p>SUSTITUCIÓN DE LÁMINA POR LÁMINA TROQUELADA ALUZINC CALIBRE 26</p> |

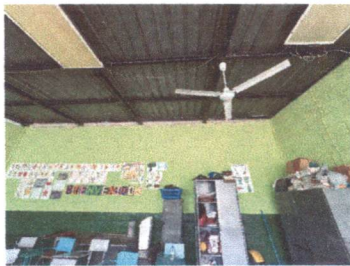
| <p>SUSTITUCIÓN DE ESTRUCTURA DE SOPORTE DE METAL POR METAL</p> | <p>REPARACIÓN DE PAREDES EN INTERIORES DE AULAS</p> |

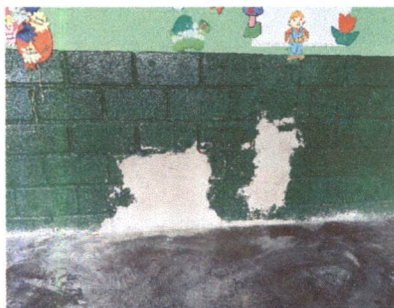
REPARACIÓN DE PARED

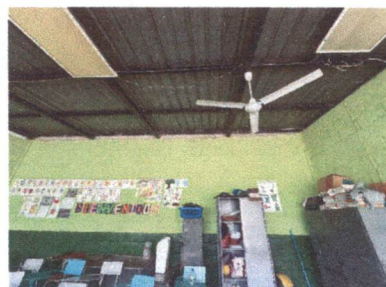
REPARACIÓN DE PARED

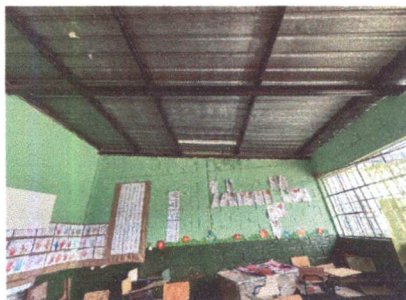
REPARACIÓN DE PARED
