SITUACIÓN DEFICIENCIAS DETERMINADAS

| NOMBRE DEL ESTABLECIMIENTO: | EODP No. 51 "AURA ROSARIO ROSAL DE MEJIA VICTORES" | DIRECCIÓN DEL ESTABLECIMIENTO: | 33 AVE. 8A CALLE COLONIA JUSTO RUFINO BARRIOS |
| CÓDIGO DEL ESTABLECIMIENTO: | 00-21-1100-42 | FECHA: | Guatemala, 05 de septiembre de 2024 |

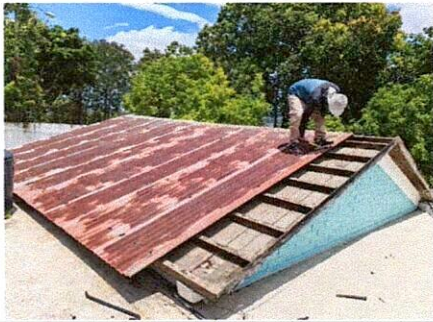
Foto1: Desmontaje de láminas

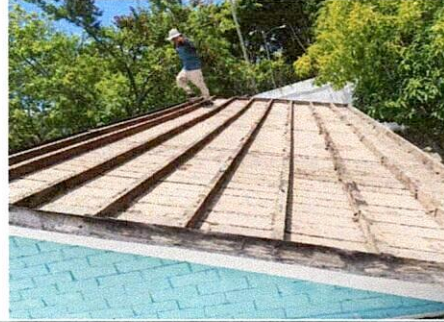
Foto 2: Desmontaje de estructuras de madera.

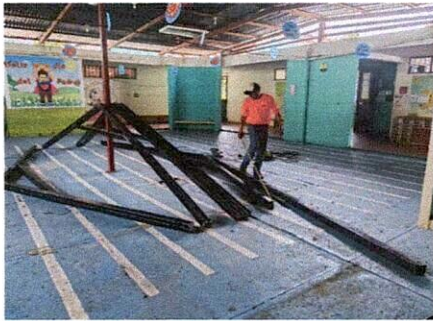
Foto 3: Fabricación de estructuras metálicas

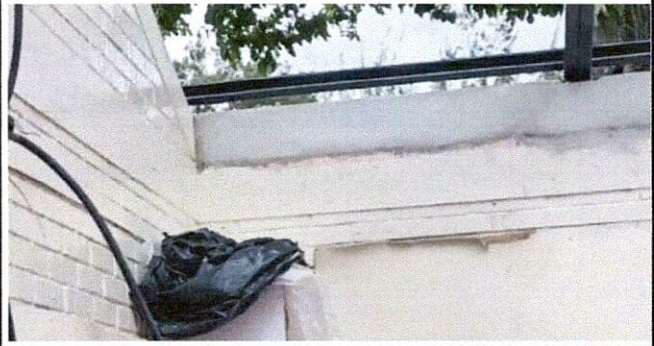
Foto 4: Colocación de una hilada de block para cerrar espacio de desmontaje de tablas

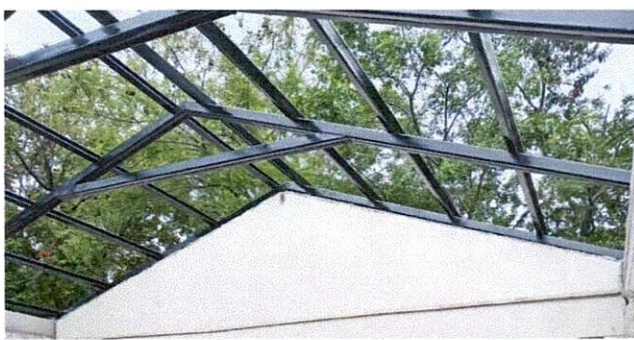
Foto 5: Instalación de estructura

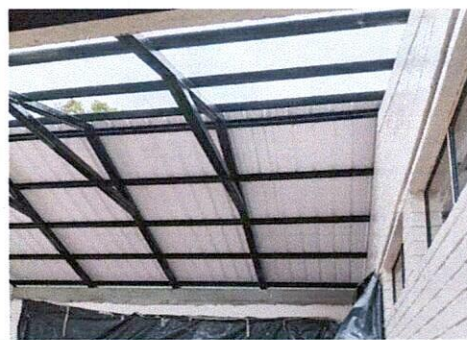
Foto 6: Instalación de láminas termoacústicas triple capa

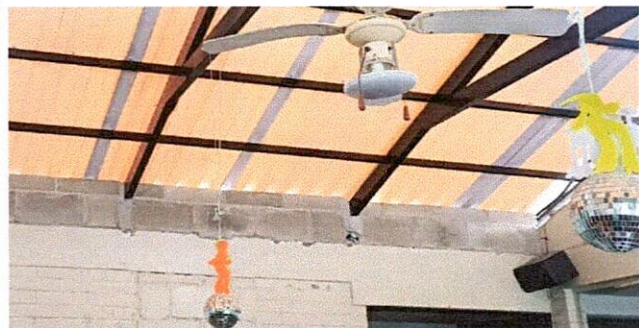
Foto1: Colocación de block para sellar espacio por cambio de estructura

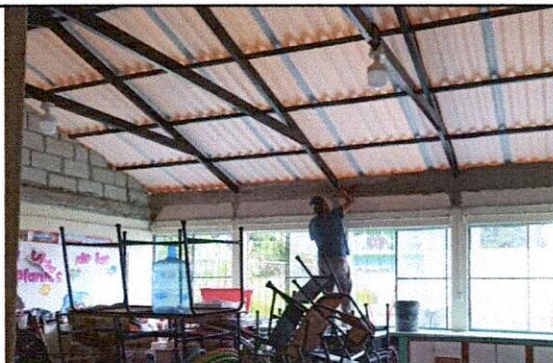
Foto 2: Repello

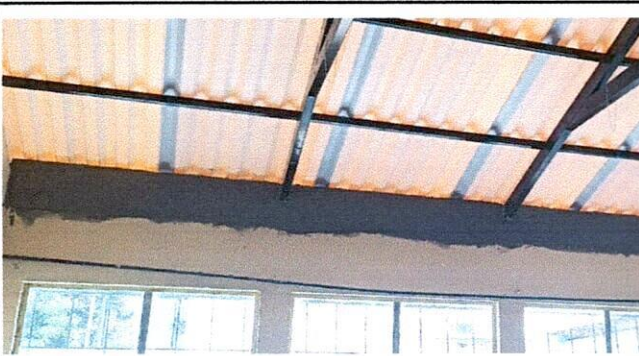
Foto 3: Iladas repelladas, de las aulas

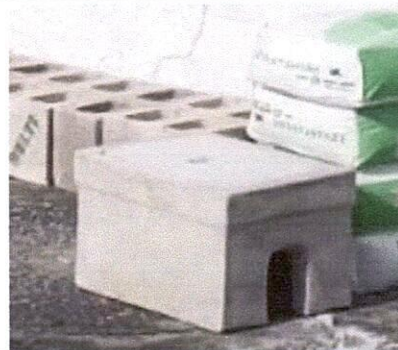
Foto 4: Materiales para trabajo de albañilería

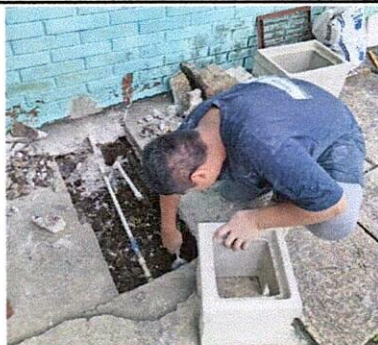
Foto 5: Colocación de caja de concreto para contador y llave

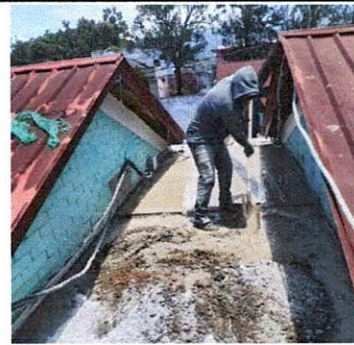
Foto 6: Materiales para retirar y fundir mezcón en terraza
