SITUACIÓN DEFICIENCIAS DETERMINADAS

| NOMBRE DEL ESTABLECIMIENTO: | ESCUELA OFICIAL RURAL MIXTA SAN ISIDRO LAS HUERTAS | DIRECCIÓN DEL ESTABLECIMIENTO: | 36 CALLE 33-04 CANTON LAS HUERTAS CANALITOS ZONA 24. |
| CÓDIGO DEL ESTABLECIMIENTO: | 00-24-0003-43 | FECHA: | 31/07/2024 |

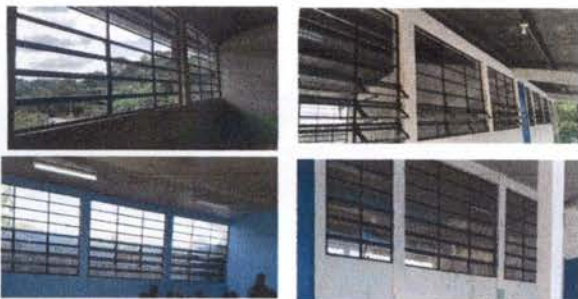
**Foto1:** cambiar todos los vidrios que se encuentren quebrados, echar silicon donde falte, limpiar balcones y pintarlos

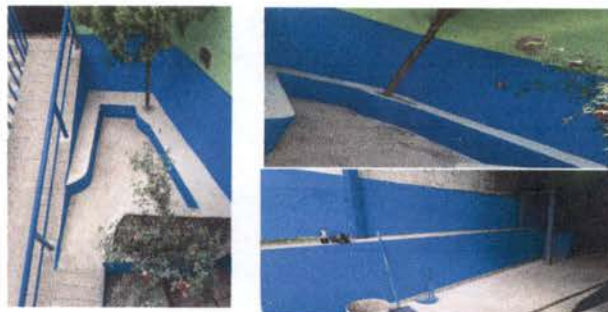
**Foto 2:** Reparar muro de contencion con piedra, electromalla y recubrimiento de concreto, Reinstalación y reparacion de banquetita para niños, Muro de el lado de enfrente se esta desboronando. Area de baños

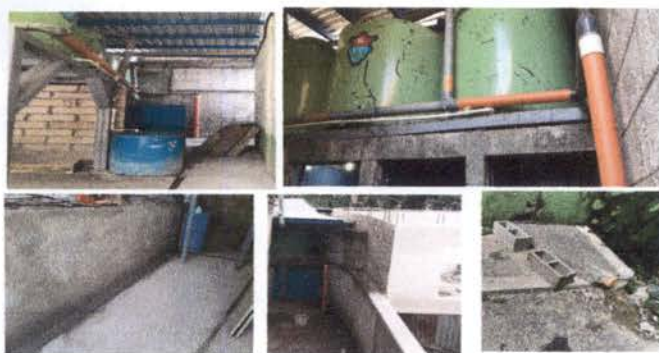
**Foto 3:** Entubar bajas de agua pluvias a cuneta y enviar a la salida asi evitar que quede sobre el piso.

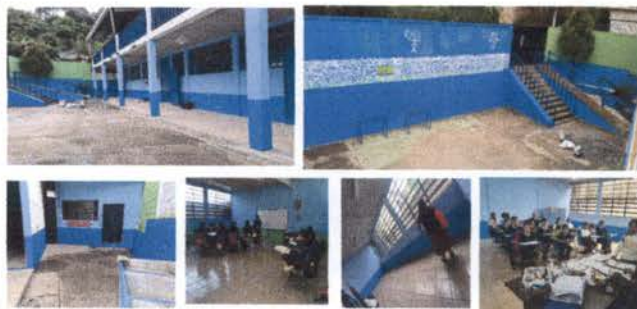
**foto 4:** Pintar muros interiores

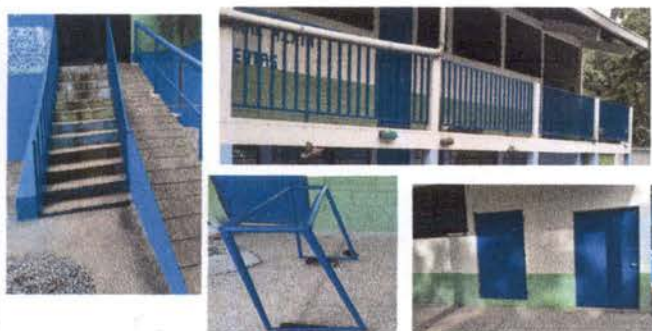
**foto 5:** mantenimiento a barandas de de metal, entrada principal y segundo nivel

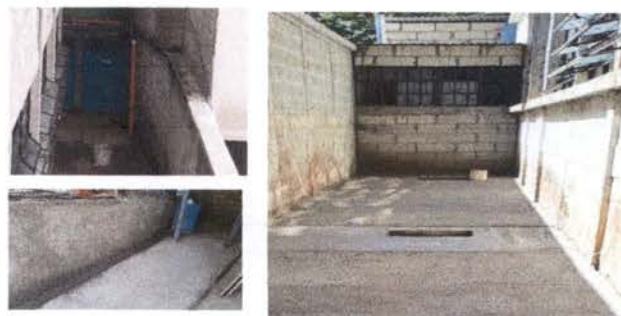
**foto 6:** Remoción y reubicación de 2 reposaderas, limpieza y extension de nueva linea de agua pluvial

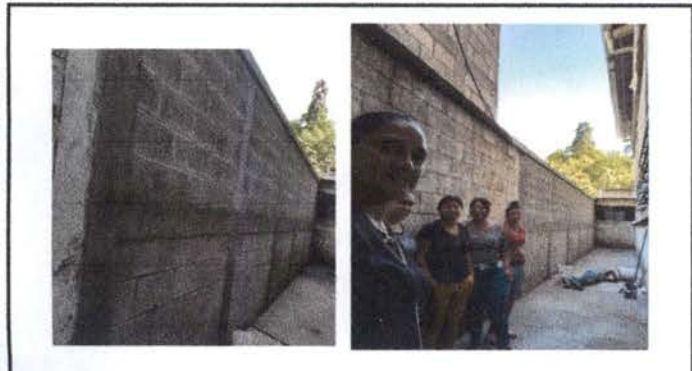
Foto 7: Pared atrás de la Escuela Presenta socavamiento en cimient y se esta rajando en varias áreas. . (colinda con barranco terreno de un vecino)

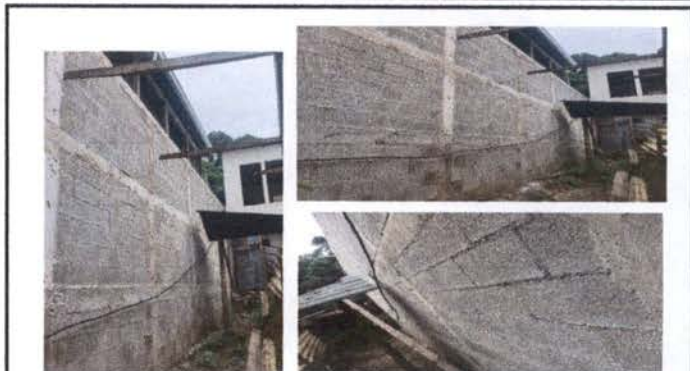
Foto 8: Pared atrás de la Escuela Presenta socavamiento en cimient y se esta rajando en varias áreas. . (colinda con barranco terreno de un vecino)

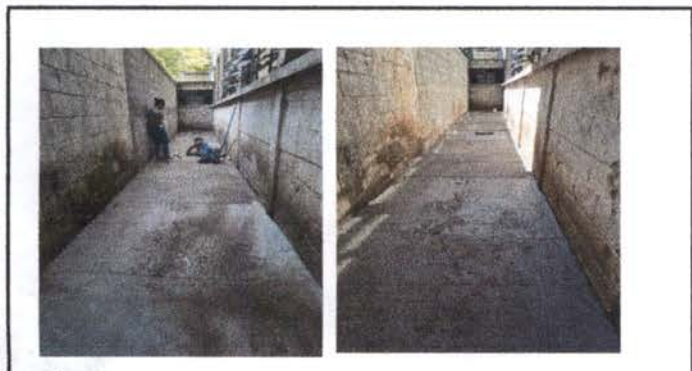
Foto 9: Reparación de banquetas y planchas de concreto patio trasero

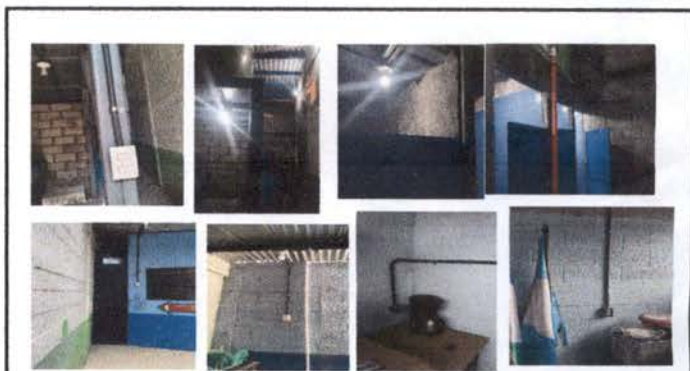
Foto 10: Cambio de Suich y tomacorrientes de luz , revisar plafoneras y cables en mal estado.
