REGISTRO FOTOGRÁFICO  
PROGRAMA DE MANTENIMIENTO DE EDIFICIOS ESCOLARES PÚBLICOS

PRA-FOR-123  
Versión 1

| NOMBRE DEL ESTABLECIMIENTO: | INEB "Mariano Ricardo Oliva Mazariegos" J.M | DIRECCIÓN DEL ESTABLECIMIENTO: | Lote 8 Manzana 53 Canton Central Canalitos zona 24 |
| CÓDIGO DEL ESTABLECIMIENTO: | 00-24-0006-45 | FECHA: | 30 DE MAYO DE 2024 |

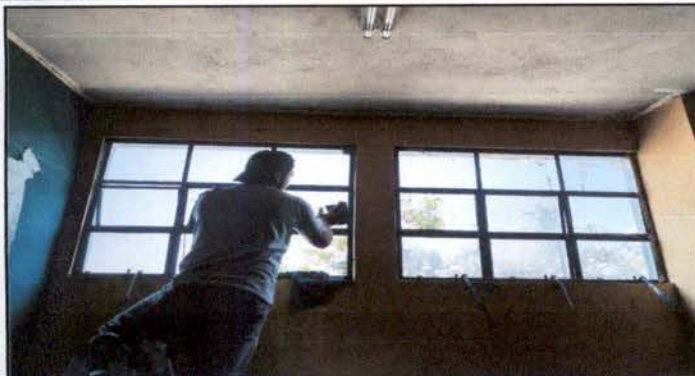
Foto1: Mantenimiento de estructura de ventana y vidrio a 12 metros cuadrados incluyendo limpieza y pintura, en salones 2 y 3 del primer nivel.

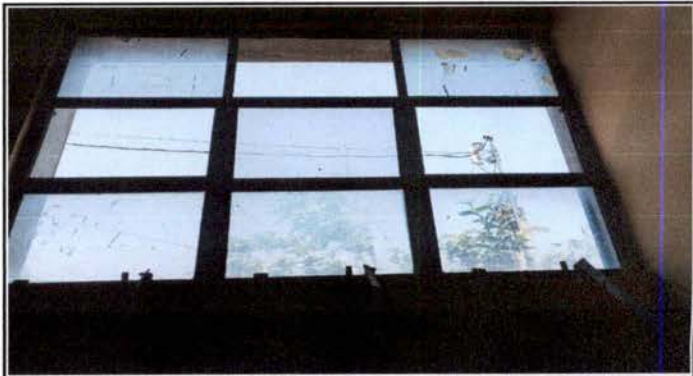
Foto1: Mantenimiento de estructura de ventana y vidrio a 12 metros cuadrados incluyendo limpieza y pintura, en salones 2 y 3 del primer nivel.

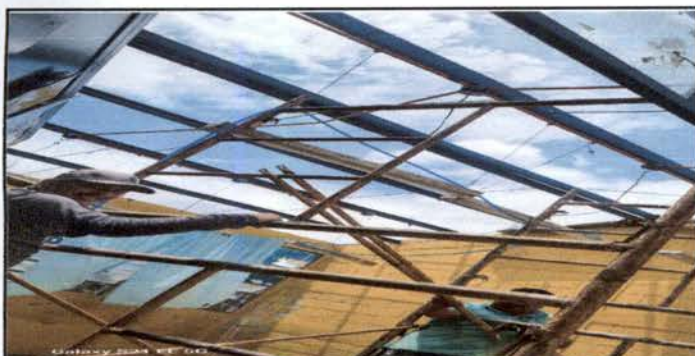
Foto 2: Desmontaje de lamina durablit existente, e instalacion de 680 mts cuadrados de lamina troquelada perfil EZ5, calibre 26 recubrimiento de aluminio y zinc, color natural aluminizado. fijadas a las costaneras mediante tornillos ALUT APUS(A+) 5/16x2" punta de broca con empaque de neopreno, con un mínimo de 3 tornillos en cada lamina, en los salones 1, 2 y 3 del segundo nivel

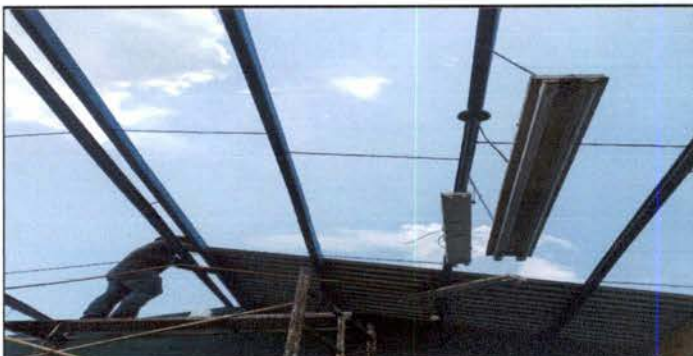
Foto 2: Desmontaje de lamina durablit existente, e instalacion de 680 mts cuadrados de lamina troquelada perfil EZ5, calibre 26 recubrimiento de aluminio y zinc, color natural aluminizado. fijadas a las costaneras mediante tornillos ALUT APUS(A+) 5/16x2" punta de broca con empaque de neopreno, con un mínimo de 3 tornillos en cada lamina, en los salones 1, 2 y 3 del segundo nivel

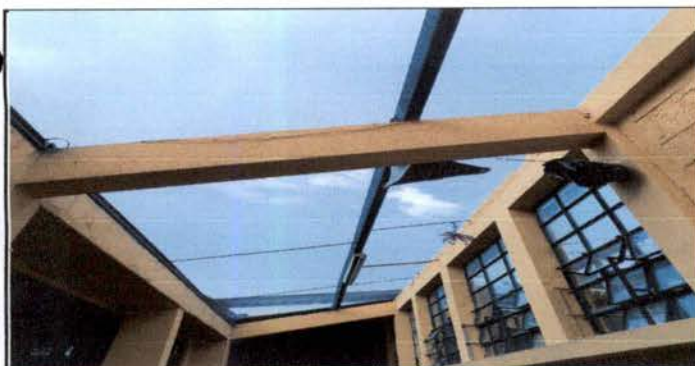
Foto 3 : Aplicación 220 mts cuadrados de pintura a estructura metalica, costaneras de color azul de secado rapido incluye limpieza y lijado, despues del desmontaje de laminas de debera retocar los desperfectos que sufra la pintura, para las aulas 1, 2, 3 y corredor del segundo nivel

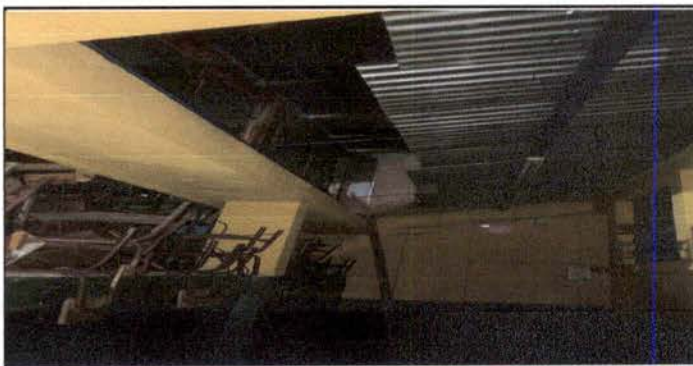
Foto 3: Aplicación 220 mts cuadrados de pintura a estructura metalica, costaneras de color azul de secado rapido incluye limpieza y lijado, despues del desmontaje de laminas de debera retocar los desperfectos que sufra la pintura, para las aulas 1, 2, 3 y corredor del segundo nivel

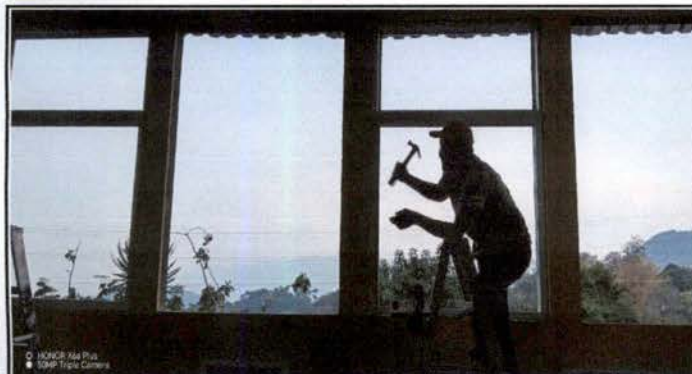
Foto 4: Sustitucion de ventana de metal por ventana de PVC con medidas de 181 metros de alto por 124 metros de ancho incluye cambio de vidrio de los salones 1, 2 y 3 del segundo nivel.

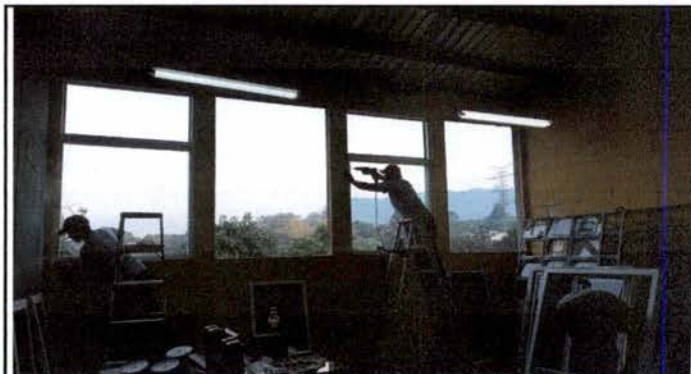
Foto 4: Sustitucion de ventana de metal por ventana de PVC con medidas de 181 metros de alto por 124 metros de ancho incluye cambio de vidrio de los salones 1, 2 y 3 del segundo nivel.

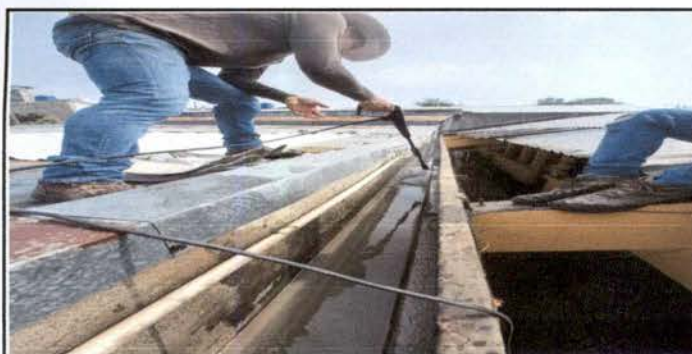
Foto 6: Impermeabilizacion de 22 mts cuadrados de canal de cemento, reparacion de paredes laterales e inferior de 22 mts cuadrados de canal de cemento existente, eliminando grietas y fisuras con corrida fina con cemento y arena de río, en el pasillo de los salones 1, 2 y 3 del segundo nivel.

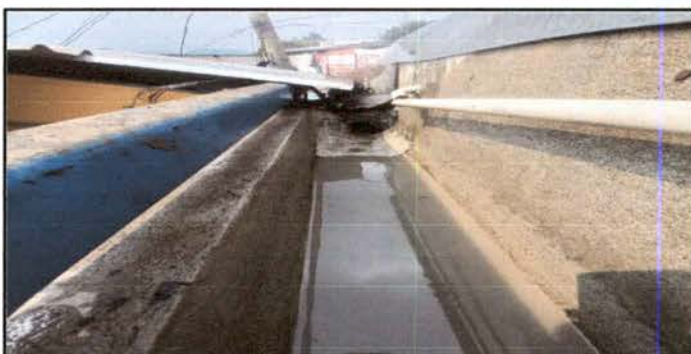
Foto 6: Impermeabilizacion de 22 mts cuadrados de canal de cemento, reparacion de paredes laterales e inferior de 22 mts cuadrados de canal de cemento existente, eliminando grietas y fisuras con corrida fina con cemento y arena de río, en el pasillo de los salones 1, 2 y 3 del segundo nivel.
