## REGISTRO FOTOGRÁFICO DE SEGUIMIENTO Y MONITOREO A INTERVENCIÓN

| NOMBRE DEL ESTABLECIMIENTO: | EODP ANEXA A EORM NO. 610 "HECTOR NUIA ARREAGA" | DIRECCIÓN DEL ESTABLECIMIENTO: | LOTE 5 "A" MANZANA 78, CANTON EL PORVENIR DE CANALITOS |
| CÓDIGO DEL ESTABLECIMIENTO: | 00-24-0014-42 | FECHA DE LA INSPECCIÓN: | 6/12/2024 |

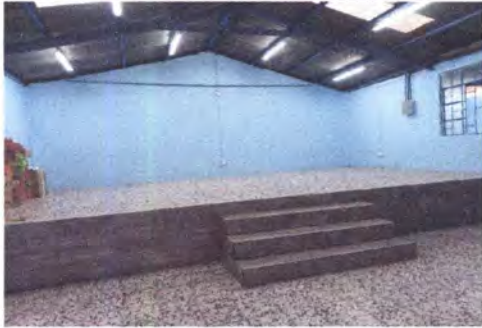
FOTO 1: SUMINISTRO Y FABRICACIÓN DE ESCENARIO

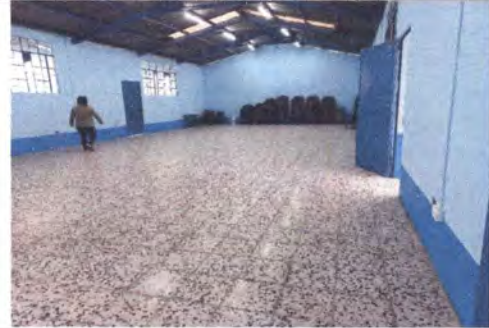
FOTO 2: SUSTITUCIÓN DE PISO DE GRANITO EN SALÓN

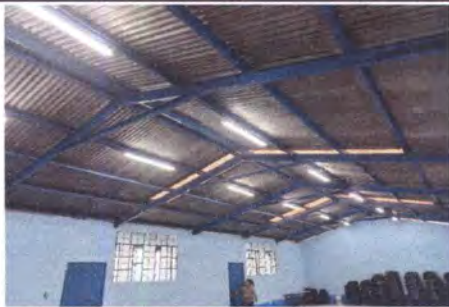
FOTO 3: INSTALACIÓN DE LÁMPARAS TIPO LED DE 2 TUBOS EN INTERIOR DE SALÓN

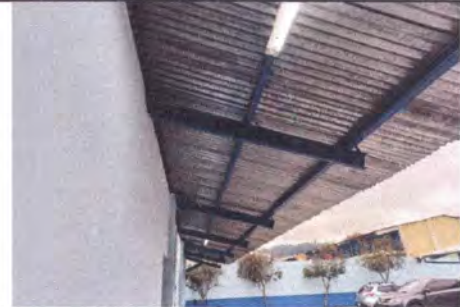
FOTO 4: INSTALACIÓN DE LÁMPARAS TIPO LED DE 2 TUBOS EN ÁREA EXTERIOR DE SALÓN

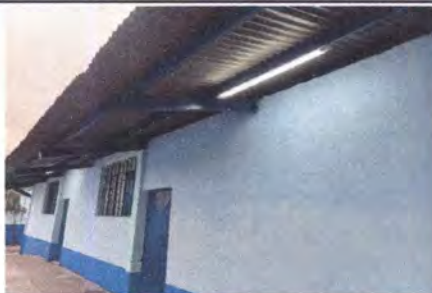
FOTO 5: INSTALACIÓN DE LÁMPARAS TIPO LED DE 2 TUBOS EN ÁREA EXTERIOR DE SALÓN

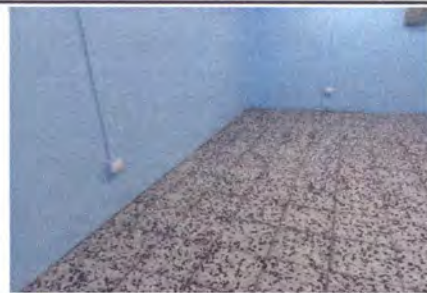
FOTO 6: INSTALACIÓN DE TOMACORRIENTES DOBLES

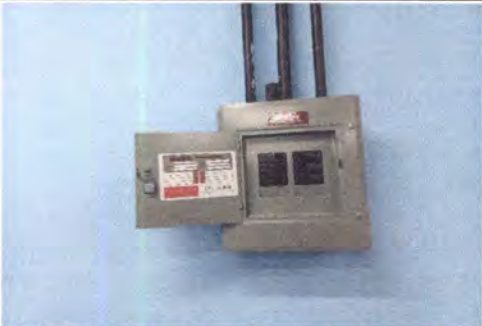
| <p>FOTO 7: INSTALACIÓN DE TABLERO ELÉCTRICO DE 8 POLOS Y 6 FLIPONES</p> | <p>FOTO 8: FUNDICIÓN DE TORTA DE CONCRETO EN PATIO</p> |

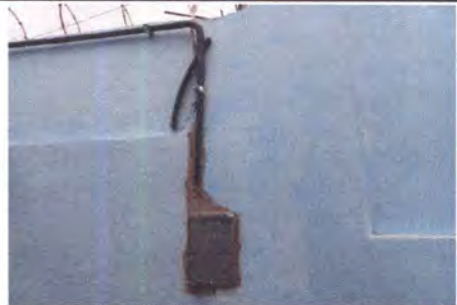
| <p>FOTO 9: SUSTITUCIÓN DE CABLEADO ELÉCTRICO EN ACOMETIDA Y CAMBIO DE BASES EN CAJA SOCKET</p> | <p>FOTO 10: APLICACIÓN DE PINTURA EN MUROS</p> |
