SITUACIÓN DEFICIENCIAS DETERMINADAS

| NOMBRE DEL ESTABLECIMIENTO: | EODP Licda. Miriam Azucena Recinos Contreras de León | DIRECCIÓN DEL ESTABLECIMIENTO: | 26 calle 01-18, Cantón El Porvenir, Canalitos, zona 24. |
| CÓDIGO DEL ESTABLECIMIENTO: | 00-24-9618-42 | FECHA: | 01 de marzo de 2024 |

REGISTRO FOTOGRÁFICO  
PROGRAMA DE MANTENIMIENTO DE EDIFICIOS ESCOLARES PÚBLICOS

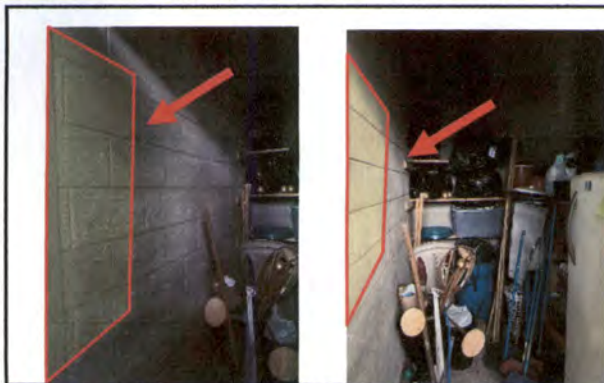
Foto 1: VENTANA: Apertura de vano para ventana de 1x1.70m e instalación de ventana

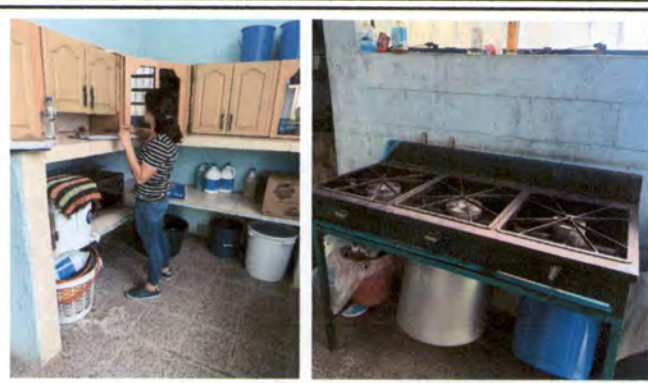
Foto 2: REPARACIÓN DE COCINA: Demolición de mueble de cocina actual porque no es funcional por altura de 1.24m, Construcción de 4ml de nuevo mueble y colocación de azulejo área de estufa.

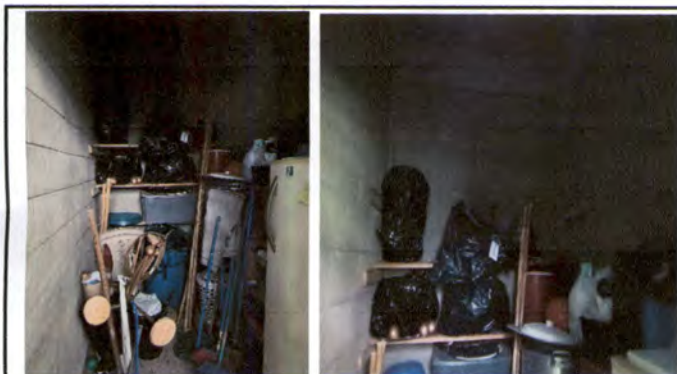
Foto 3: REPARACIÓN DE COCINA: Construcción de mueble, 4.02 ml área de bodega de cocina

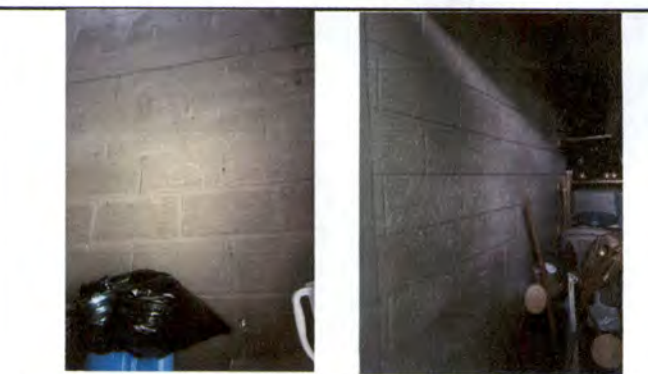
Foto 4: REPELLO Y CERNIDO: Acabado, base gris y base blanca Monocapa. Área de cocina

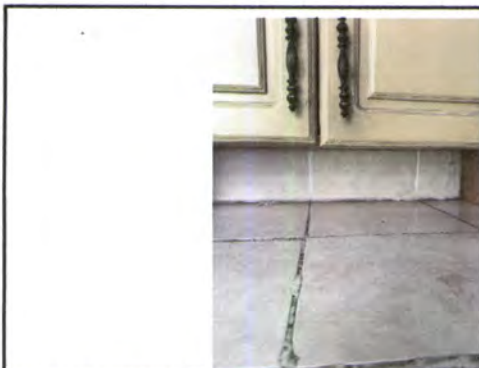
Foto 5: REPARACIÓN DE SISTEMA ELÉCTRICO: Instalación de tomacorrientes dobles en mueble de cocina. (actualmente no existen)

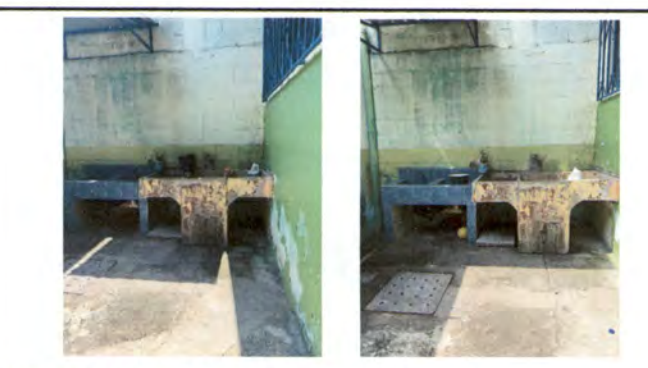
Foto 6: INSTALACIÓN DE PILA: Sustitución de pila de un lavadero, área exterior(patio).

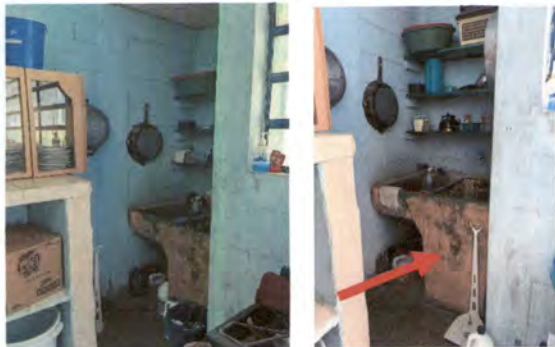
Foto 7: INSTALACIÓN DE PILA: Sustitución de pila de un lavadero, área interior(cocina)

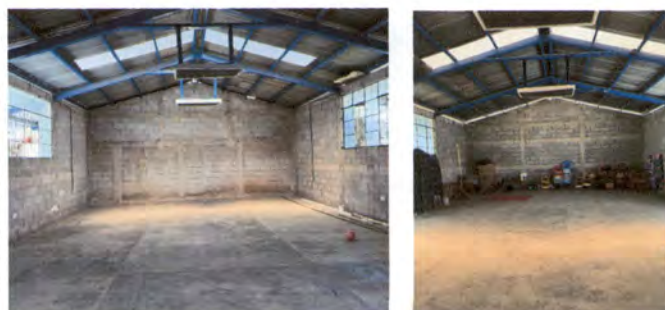
Foto 8: REPELLO Y CERNIDO Acabado, Base Gris y base blanca Monocapa, área de salón interior

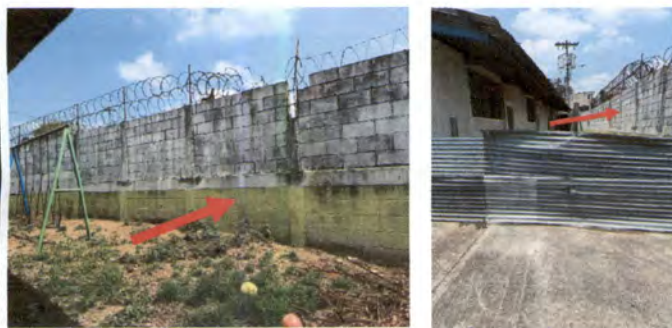
Foto 9: REPELLO Y CERNIDO : Acabado, base Gris y base blanca Monocapa, área muro perimetral.

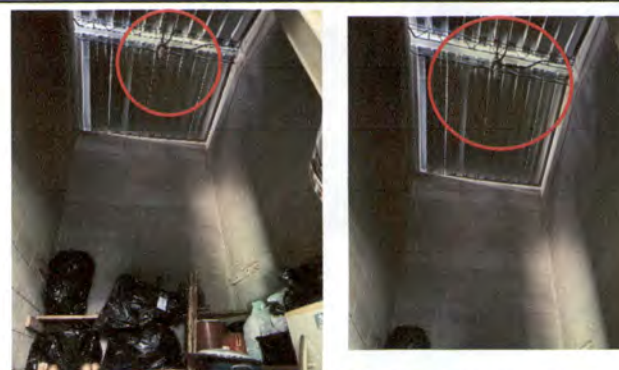
Foto 10: REPARACIÓN DE SISTEMA ELÉCTRICO: Cambio de altura de luminaria en bodega de cocina.

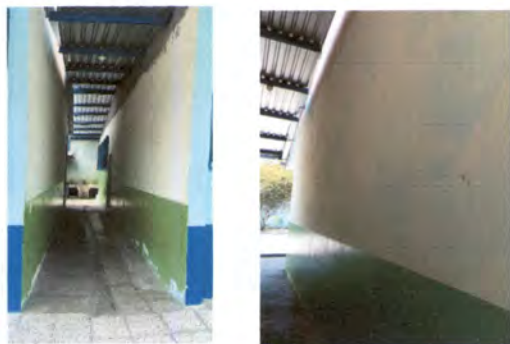
Foto 11. PINTURA EN MUROS EXTERIORES Aplicación de pintura.

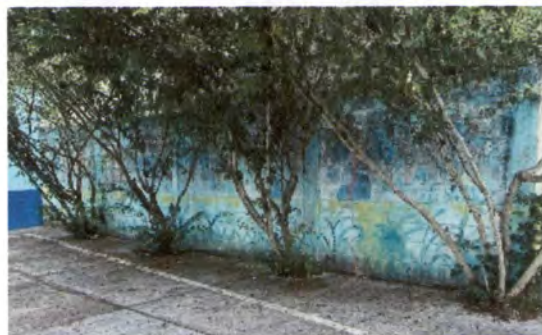
foto 12: PINTURA EN MUROS EXTERIORES : Aplicación de pintura

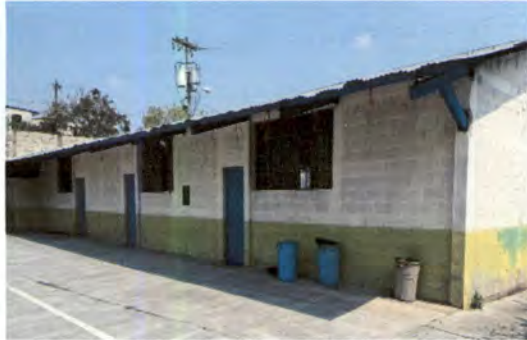
Foto 13: PINTURA EN MUROS EXTERIORES: Aplicación de pintura área exterior de salón. Fachada sur

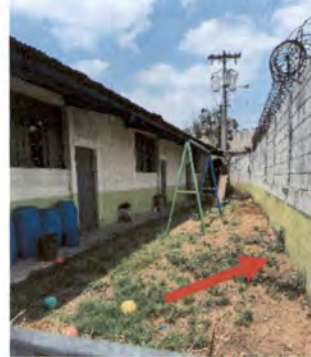
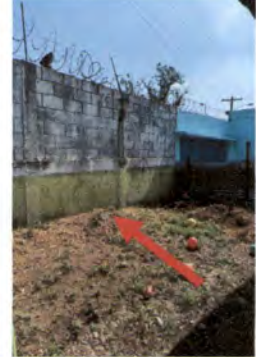
Foto 14: REPARACIÓN DE BANQUETAS DE CONCRETO: Fundición de banqueta en área de jardín. Incluye: nivelación, compactación + fundición de concreto 3,000 psi con acabado rustico

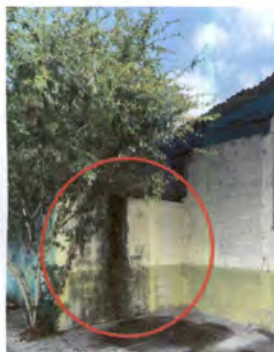
Foto 15: REPARACIÓN DE BAJADA DE AGUA PLUVIAL Reparación de caída de agua sobre muro afuera de salón. Incluye: Colocación de 1.00m. De canal de alto caudal pvc y colocación de bajada con tubo pvc de 3"

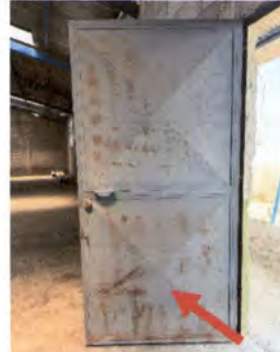
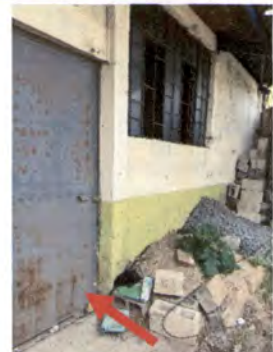
Foto 16: PUERTAS DE METAL: Mantenimiento a 3 puertas en salón. Incluye: Desmontaje, lijado en áreas oxidadas, limpieza, pintura y aplicación de lubricante en bisagras.
