SITUACIÓN DEFICIENCIAS DETERMINADAS

| NOMBRE DEL ESTABLECIMIENTO: | EODP Licda. Miriam Azucena Recinos Contreras de León | DIRECCIÓN DEL ESTABLECIMIENTO: | 26 calle 01-18, Cantón El Porvenir, Canalitos, zona 24. |
| CÓDIGO DEL ESTABLECIMIENTO: | 00-24-9618-42 | FECHA: | 16 de mayo de 2024 |

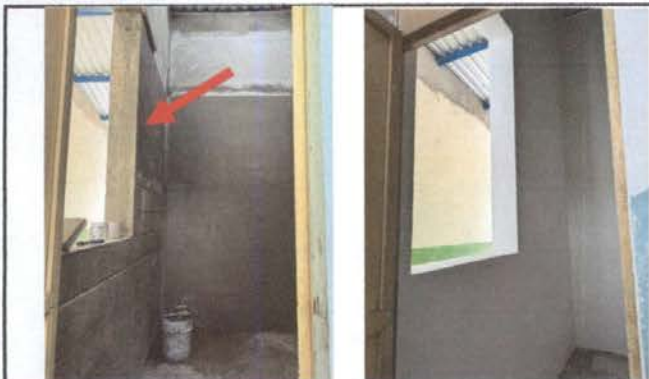
Foto 1: VENTANA: Apertura de vano para ventana de 1x1.70m e instalación de ventana

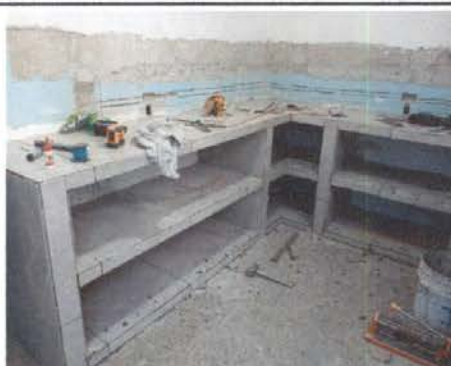
Foto 2: REPARACIÓN DE COCINA: Construcción de 4ml de nuevo mueble y colocación de azulejo área de estufa.

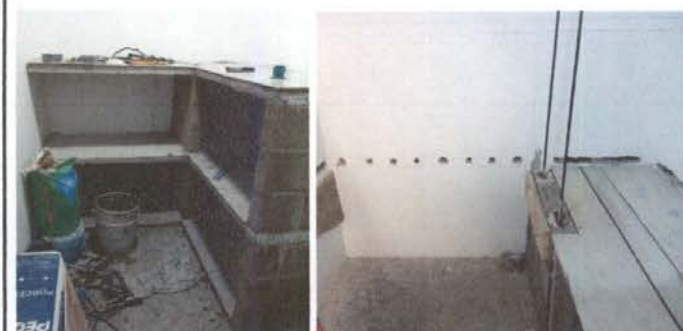
Foto 3: REPARACIÓN DE COCINA: Construcción de mueble, 4.02 ml área de bodega de cocina

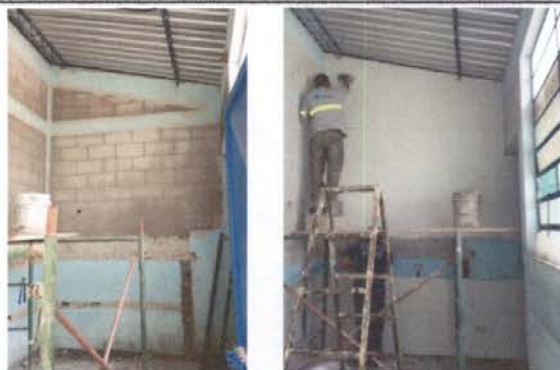
Foto 4: REPELLO Y CERNIDO: Acabado, base gris y base blanca Monocapa. Área de cocina

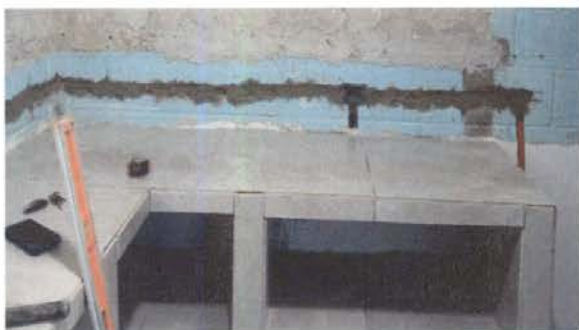
Foto 5: REPARACIÓN DE SISTEMA ELÉCTRICO: Instalación de tomacorrientes dobles en mueble de cocina.

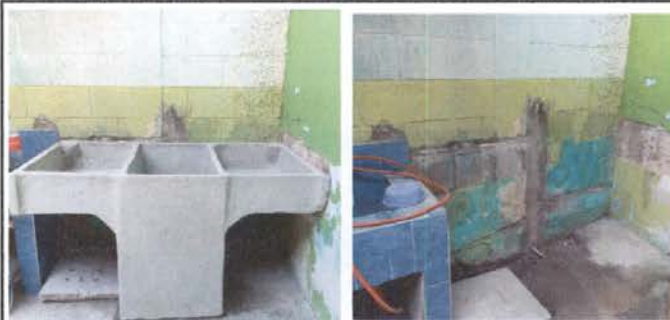
Foto 6: INSTALACIÓN DE PILA: Sustitución de pila de un lavadero, área exterior (patio)

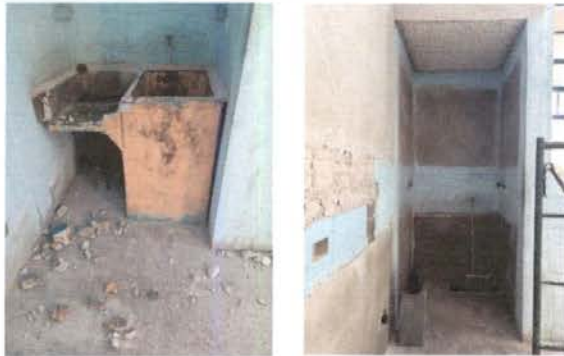
Foto 7: **INSTALACIÓN DE PILA:** Sustitución de pila de un lavadero, área interior(cocina)

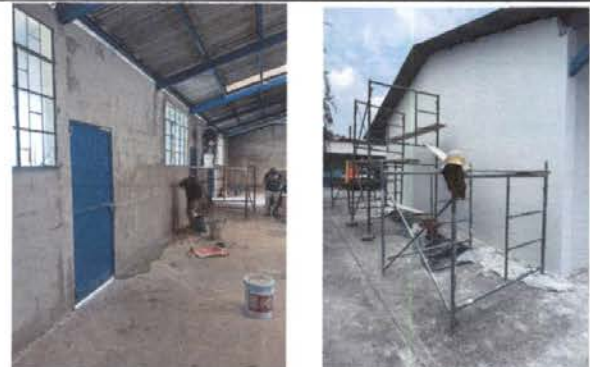
Foto 8: **REPELLO Y CERNIDO** Acabado, Base Gris y base blanca Monocapa, área de salón interior y exterior

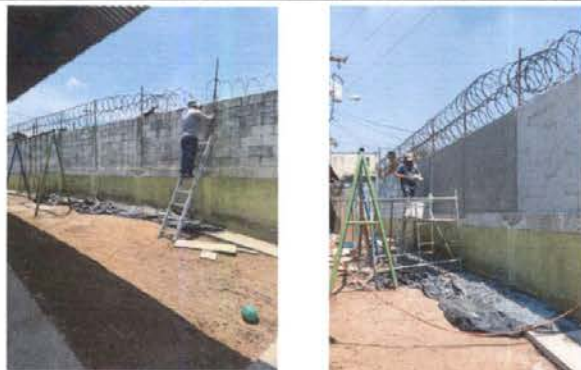
Foto 9: **REPELLO Y CERNIDO :** Acabado, base Gris y base blanca Monocapa, área muro perimetral.

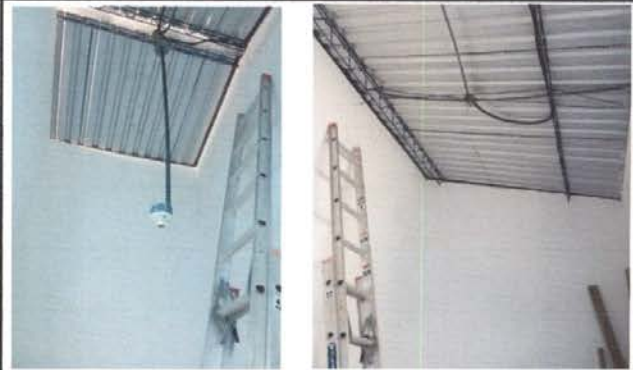
Foto 10: **REPARACIÓN DE SISTEMA ELÉCTRICO:** Cambio de altura de luminaria en bodega de cocina.

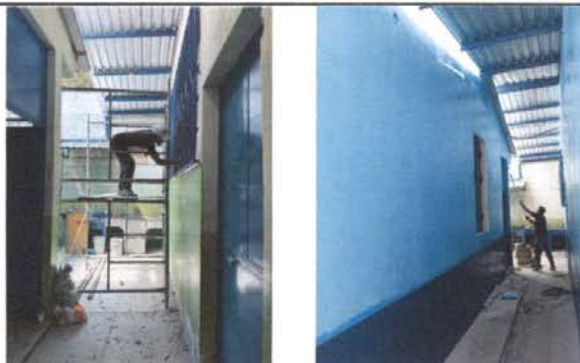
Foto 11. **PINTURA EN MUROS EXTERIORES** Aplicación de pintura.

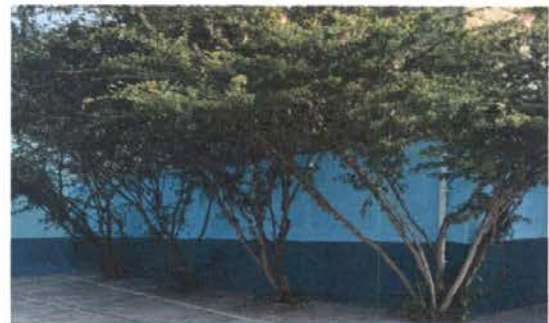
foto 12: **PINTURA EN MUROS EXTERIORES :** Aplicación de pintura

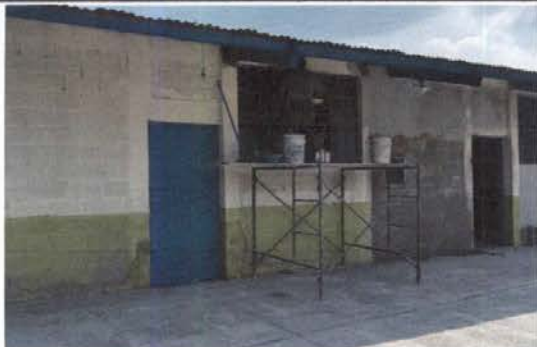
**Foto 13: PINTURA EN MUROS EXTERIORES:** Aplicación de pintura área exterior de salón.

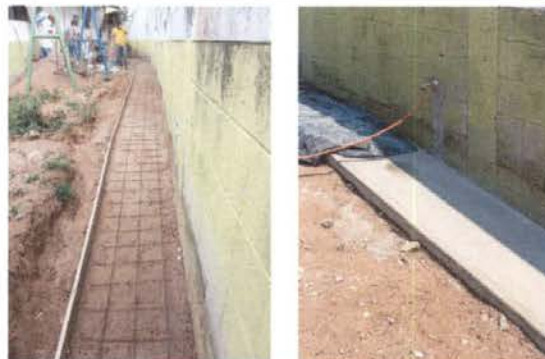
**Foto 14: REPARACIÓN DE BANQUETAS DE CONCRETO:** Fundición de banqueta, Incluye: nivelación, compactación + fundición de concreto 3,000 psi con acabado rustico. Colocación de chorro

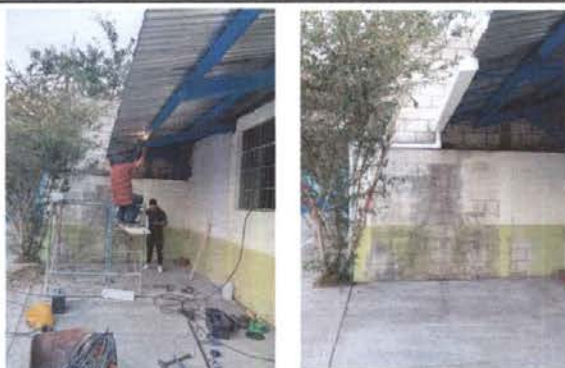
**Foto 15: REPARACIÓN DE BAJADA DE AGUA PLUVIAL** Reparación de caída de agua sobre muro afuera de salón. Incluye: Colocación de 1.00m. De canal de alto caudal pvc y colocación de bajada con tubo pvc de 3"

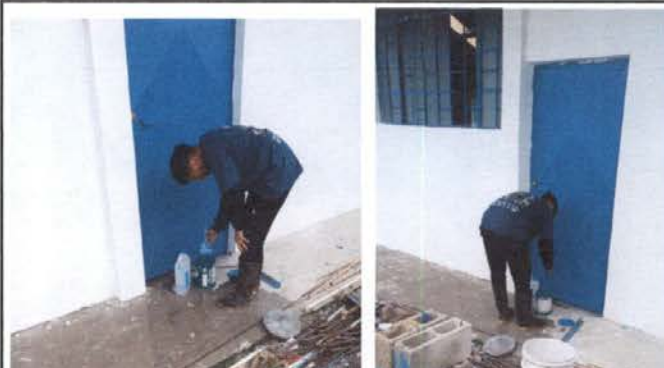
**Foto 16: PUERTAS DE METAL:** Mantenimiento a 3 puertas en salón. Incluye: Desmontaje, lijado en áreas oxidadas, limpieza, pintura y aplicación de lubricante en bisagras.
