SITUACIÓN DEFICIENCIAS DETERMINADAS:

| NOMBRE DEL ESTABLECIMIENTO: | EODP Licda. Miriam Azucena Recinos Contreras de León | DIRECCIÓN DEL ESTABLECIMIENTO: | 26 calle 01-18, Cantón El Porvenir, Canalitos, zona 24. |
| CÓDIGO DEL ESTABLECIMIENTO: | 00-24-9618-42 | FECHA: | 29 de mayo de 2024 |

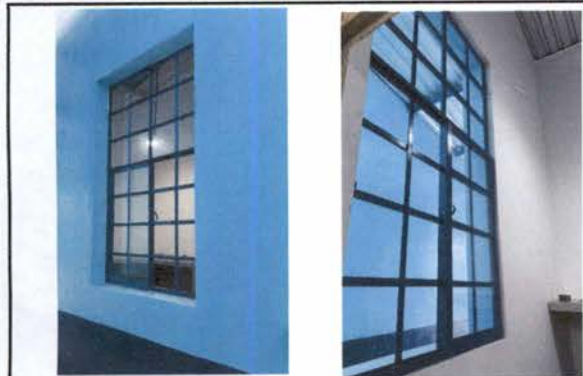
Foto 1: VENTANA: Apertura de vano para ventana de 1x1.70m e instalación de ventana

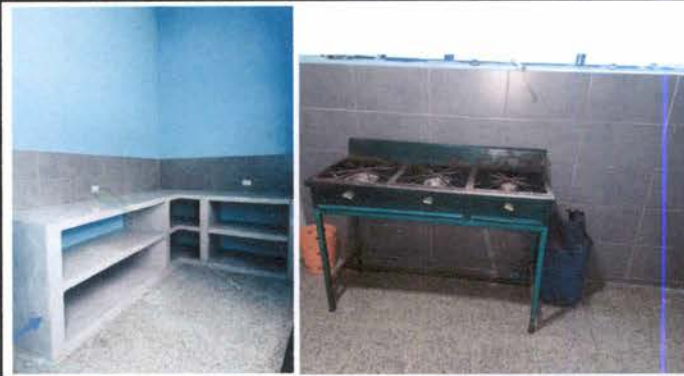
Foto 2: REPARACIÓN DE COCINA: Construcción de 4ml de nuevo mueble y colocación de azulejo área de estufa.

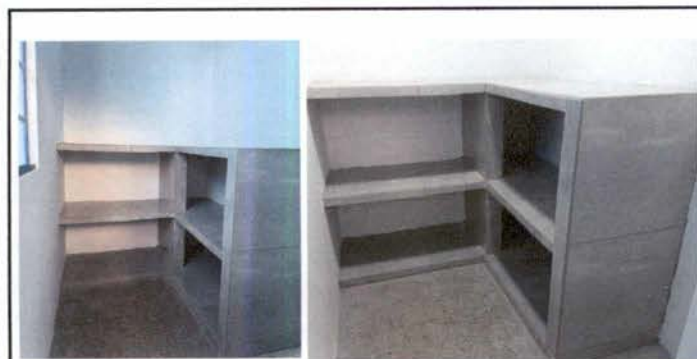
Foto 3: REPARACIÓN DE COCINA: Construcción de mueble, 4.02 ml área de bodega de cocina

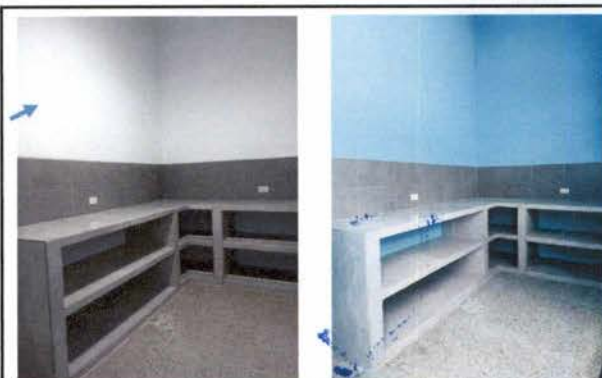
Foto 4: REPELLO Y CERNIDO: Acabado, base gris y base blanca Monocapa. Área de cocina

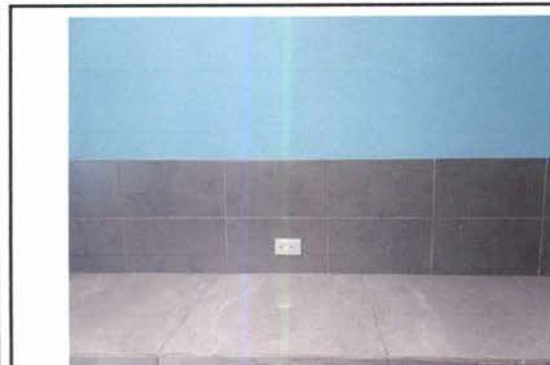
Foto 5: REPARACIÓN DE SISTEMA ELÉCTRICO: Instalación de tomacorrientes dobles en mueble de cocina.

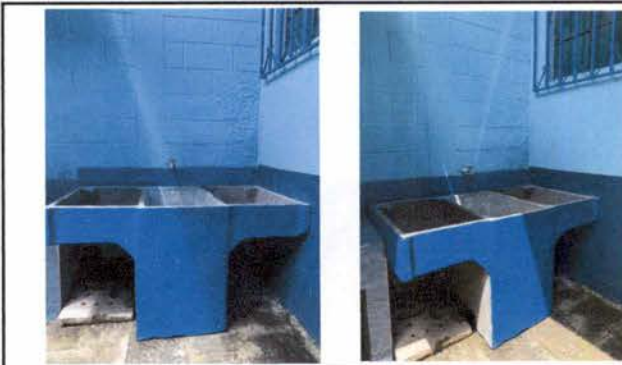
Foto 6: INSTALACIÓN DE PILA: Sustitución de pila de un lavadero, área exterior (patio)

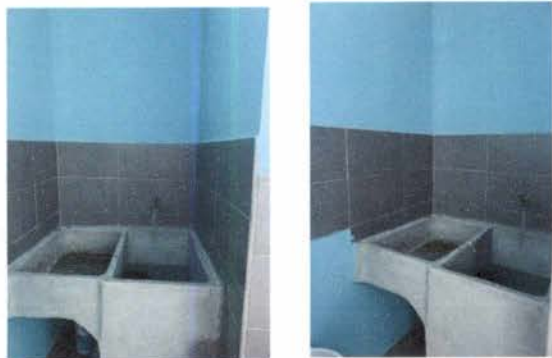
Foto 7: INSTALACIÓN DE PILA: Sustitución de pila de un lavadero, área interior(cocina)

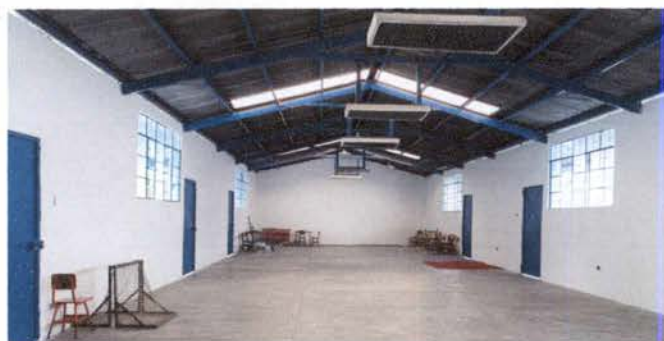
Foto 8: REPELLO Y CERNIDO Acabado, Base Gris y base blanca Monocapa, área de salón interior y exterior

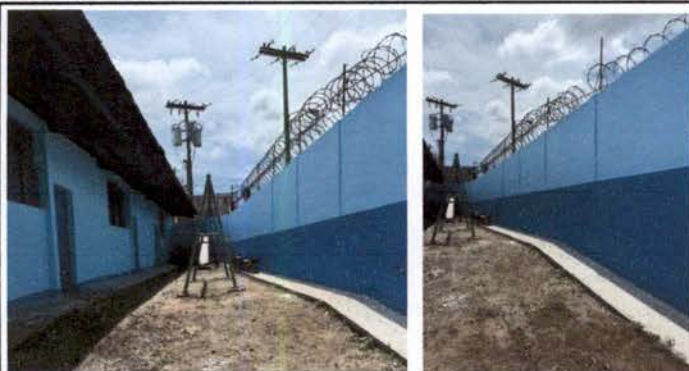
Foto 9: REPELLO Y CERNIDO : Acabado, base Gris y base blanca Monocapa, área muro perimetral.

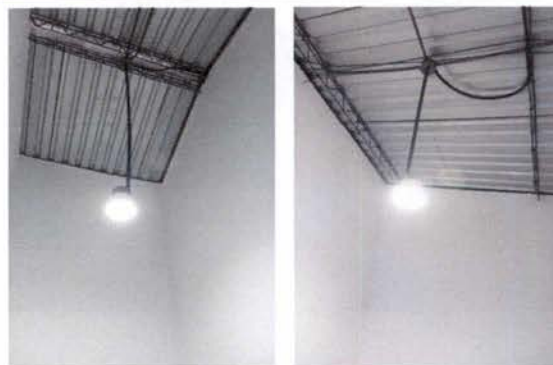
Foto 10: REPARACIÓN DE SISTEMA ELÉCTRICO: Cambio de altura y sustitución de luminaria en bodega de cocina.

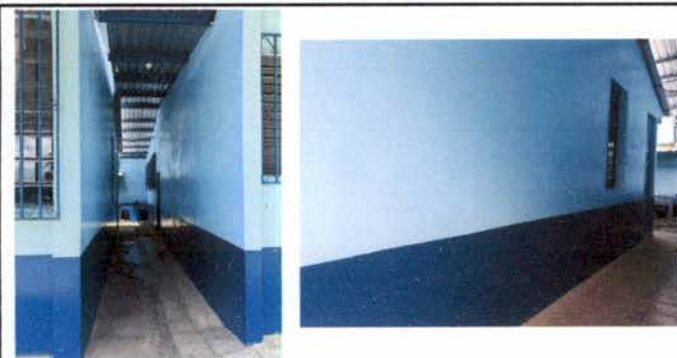
Foto 11. PINTURA EN MUROS EXTERIORES Aplicación de pintura.

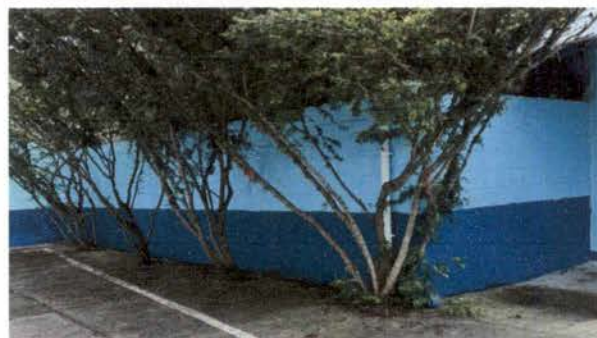
foto 12: PINTURA EN MUROS EXTERIORES : Aplicación de pintura

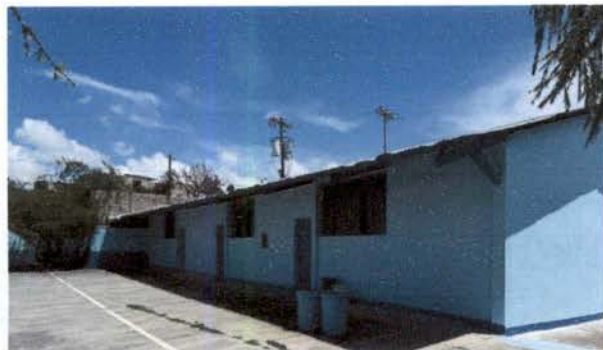
**foto 13: PINTURA EN MUROS EXTERIORES:** Aplicación de acabado y pintura área exterior de salón.

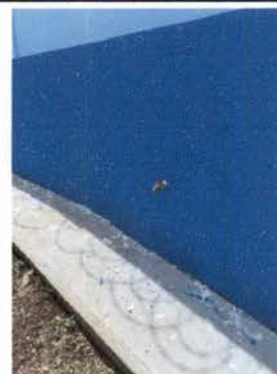
**Foto 14: REPARACIÓN DE BANQUETAS DE CONCRETO:** Fundición de banqueta, Incluye: nivelación, compactación + fundición de concreto 3,000 psi con acabado rustico. Colocación de chorro

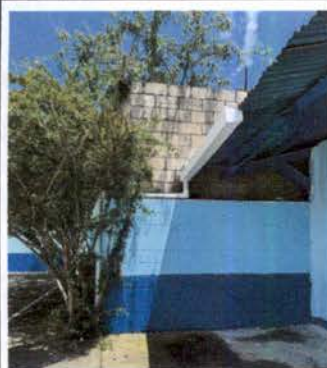
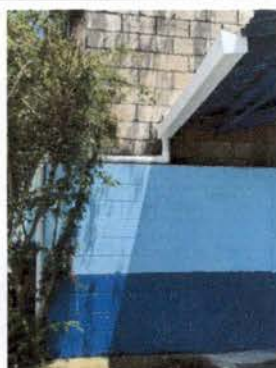
**Foto 15: REPARACIÓN DE BAJADA DE AGUA PLUVIAL** Reparación de caída de agua sobre muro afuera de salón. Incluye: Colocación de 1.00m. De canal de alto caudal pvc y colocación de bajada con tubo pvc de 3"

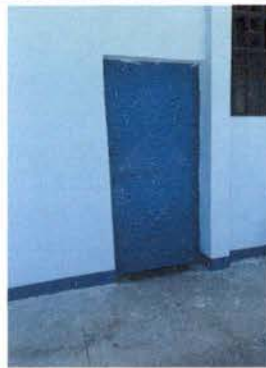
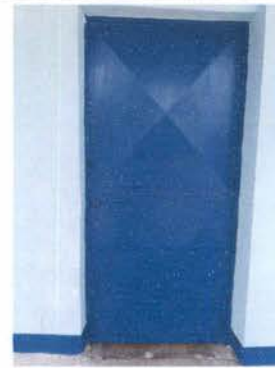
**Foto 16: PUERTAS DE METAL:** Mantenimiento a 6 puertas en salón. , limpieza y pintura
