SITUACIÓN DEFICIENCIAS DETERMINADAS

| NOMBRE DEL ESTABLECIMIENTO: | EODP ANEXA A EORM NO. 605 | DIRECCIÓN DEL ESTABLECIMIENTO: | 14 AVENIDA 52-91 ALDEA LAS CANOAS ZONA 25 |
| CÓDIGO DEL ESTABLECIMIENTO: | 00-25-0014-42 | FECHA: | 01 DE MARZO DE 2024 |

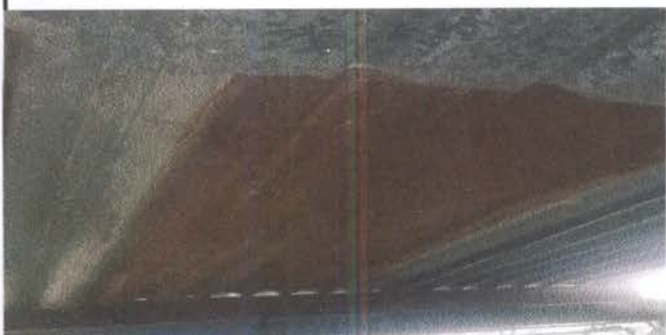
Foto 1: CUBIERTA DE LÁMINA - cocina, corredor de preparatoria. techo en mal estado, láminas oxidadas y posee filtraciones de agua.

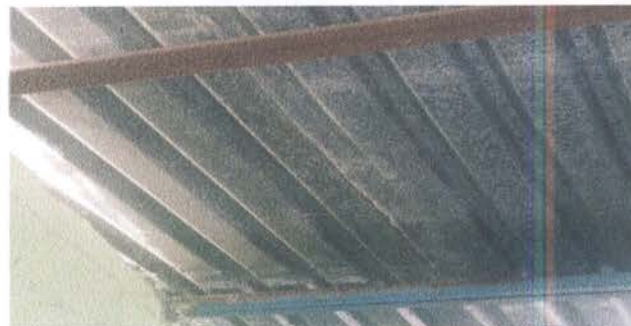
Foto 2: CUBIERTA DE LÁMINA- cocina, corredor de preparatoria, techo en mal estado, techo posee filtraciones.

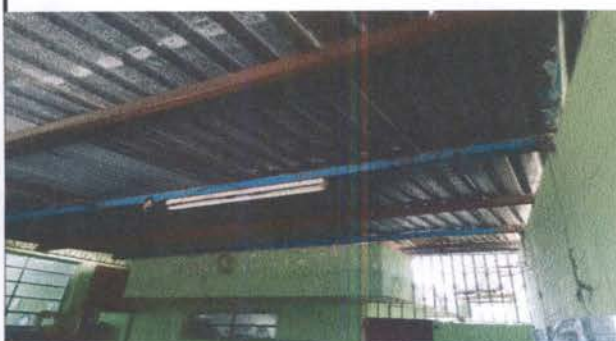
Foto 3: ESTRUCTURA DE TECHO- cocina y corredor de preprimaria, la estructura se encuentra oxidada y picada.

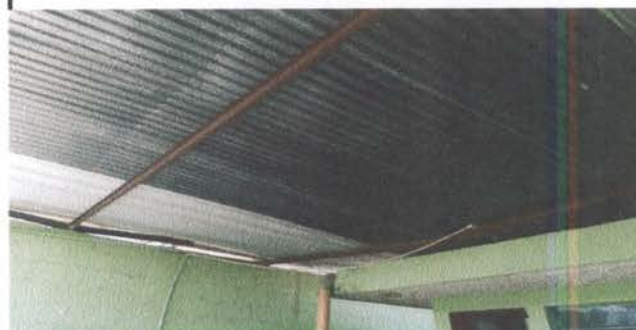
Foto 4: ESTRUCTURA DE TECHO- corredor de preparatoria, posee escasa estructura y deteriorada.

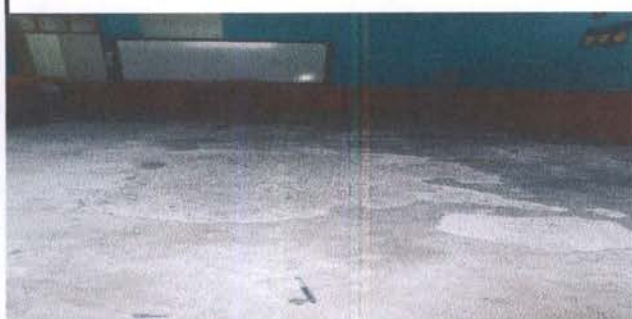
Foto 5: PISO- salón de segundo A, el piso de concreto está totalmente deteriorado.

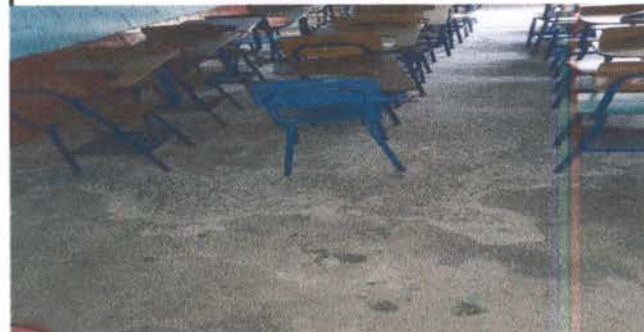
Foto 6: PISO- salón de segundo A, deterioro de toda la capa superior de la torata de concreto.

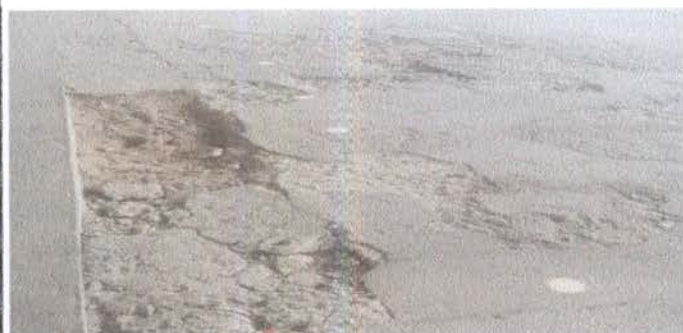
Foto 7: PISO- corredor principal, partes en donde ya se levantó la torta de concreto.

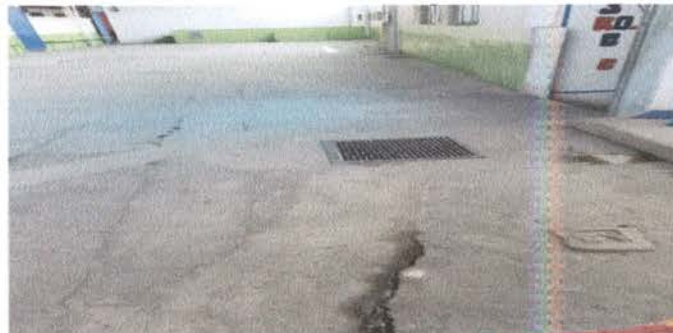
Foto 8: PISO- corredor principal, deterioro general, grietas, hundimientos, partes sin torta y agujeros en diferentes partes.

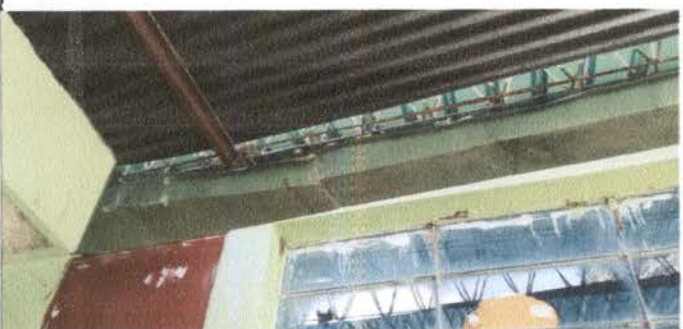
Foto 9: CANALES Y BAJADAS DE AGUA PLUVIAL- cocina y corredor de preparatoria, canales en mal estado.

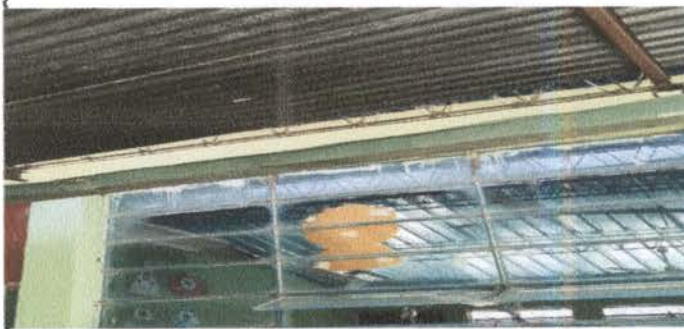
Foto 10: CANALES Y BAJADAS DE AGUA PLUVIAL- cocina y corredor de preparatoria, los canales colapsaron, debido a la corrosión y el mal estado de los mismos.

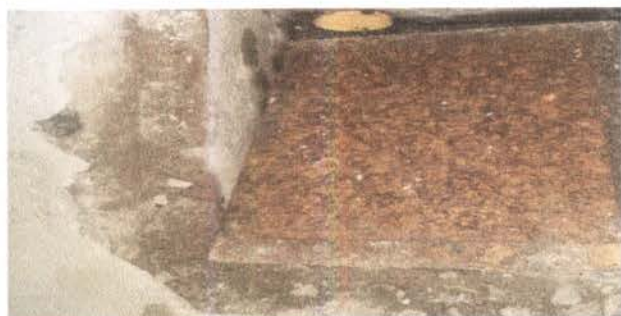
Foto 11: REPARACIÓN EN RED DE DRENAJE- tapadera de fosa del corredor de ingreso en mal estado.

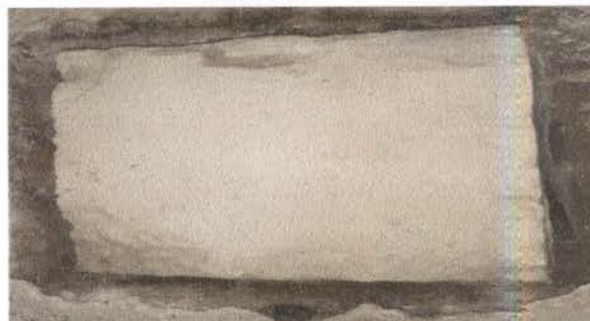
Foto 12: REPARACIÓN EN RED DE DRENAJE- tapadera de fosa ubicada en el corredor principal, dañada en sus orillas. No cubre en su totalidad, a punto de caer a la fosa.
