SITUACIÓN DEFICIENCIAS DETERMINADAS

| NOMBRE DEL ESTABLECIMIENTO: | E.O.R.M. SANTA ANITA | DIRECCIÓN DEL ESTABLECIMIENTO: | COLONIA SANTA ANITA LOTE 700 ALDEA CUCHILLA DE |
| CÓDIGO DEL ESTABLECIMIENTO: | 01-02-0069-43 | FECHA: | 08/11/2024 |

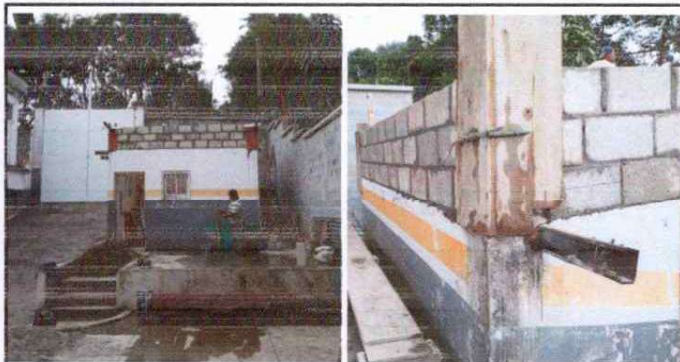
Foto 1 y 2: área de bodega cubierta de lamina de teja a sustituir por lamina nueva y costanera con medidas de 16 metros cuadrados

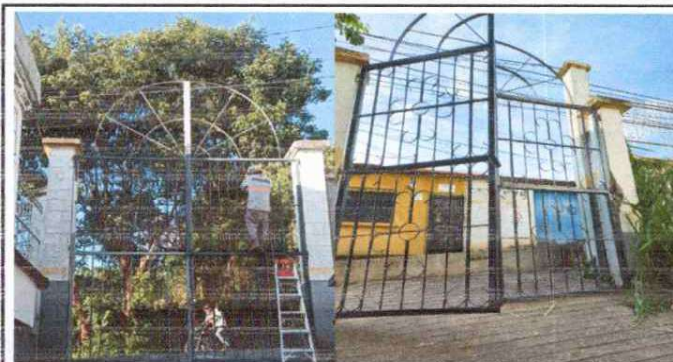
Foto 3 y 4 : Mantenimientos de portones deteriorado y oxidado por lamina nueva, reparacion y pintado.

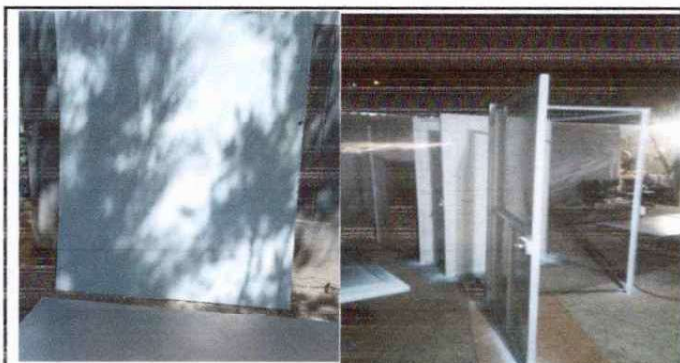
Foto 3: Foto 5 y 6: Sustitución de marco y puertas de madera en mal estado por marco y puertas de metal pintada e instalada.

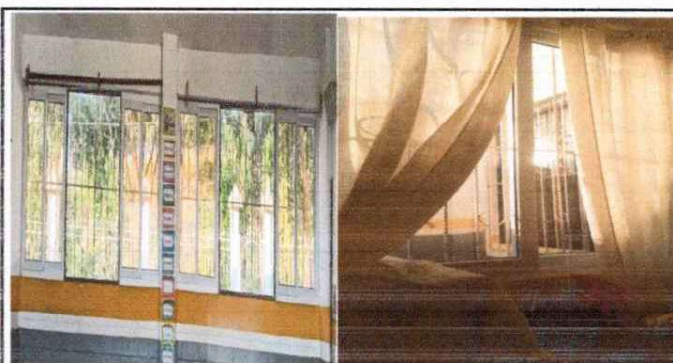
Foto 7: Ventanas: sustitucion de marco de alumninio con paletas de vidrio por ventana de PVC corrediza con sus respectivo vidrio.

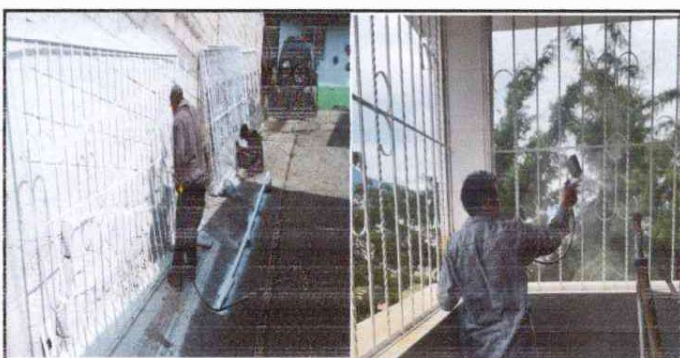
Foto 8 y 9: Mantenimiento de baranda; Instalacion de marcos y rejas de graderios para la seguridad de los alumnos ( fase 1)

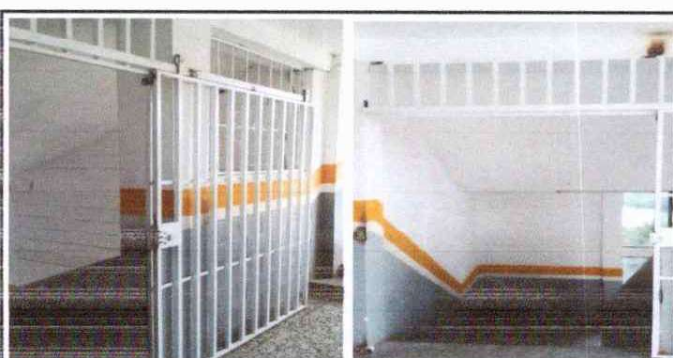
Foto 10 y 11: Mantenimiento de baranda; Instalacion de marcos y rejas de graderios para la seguridad de los alumnos. ( fase 2)
