REGISTRO FOTOGRÁFICO  
PROGRAMA DE MANTENIMIENTO DE EDIFICIOS ESCOLARES PÚBLICOS

| NOMBRE DEL ESTABLECIMIENTO: | E.O.R.M. SANTA ANITA | DIRECCIÓN DEL ESTABLECIMIENTO: | COLONIA SANTA ANITA LOTE 700 ALDEA CUCHILLA DE |
| CÓDIGO DEL ESTABLECIMIENTO: | 01-02-0069-43 | FECHA: | 20/11/2024 |

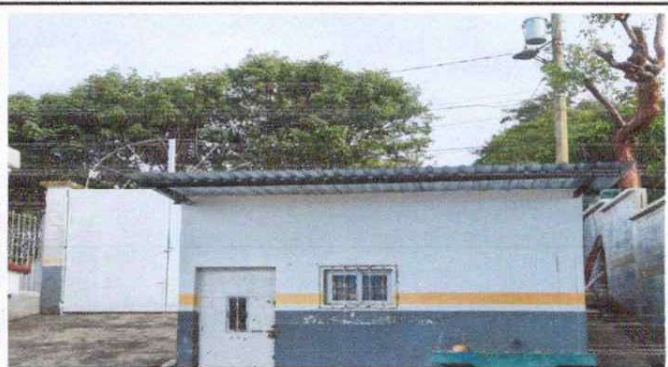
Foto 1 y 2: área de bodega cubierta de lamina de teja a sustituir por lamina nueva y costanera con medidas de 16 metros cuadrados

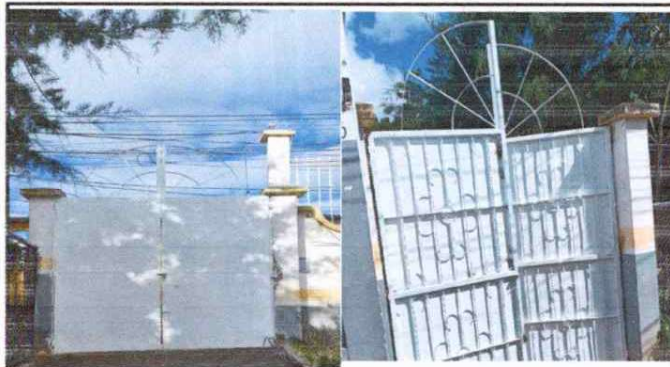
Foto 3 y 4 : Mantenimientos de portones deteriorado y oxidado por lamina nueva, reparacion y pintado.

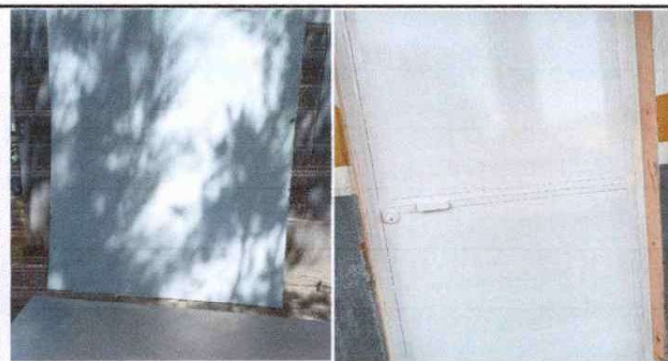
Foto 3: Foto 5 y 6: Sustitución de marco y puertas de madera en mal estado por marco y puertas de metal pintada e instalada.

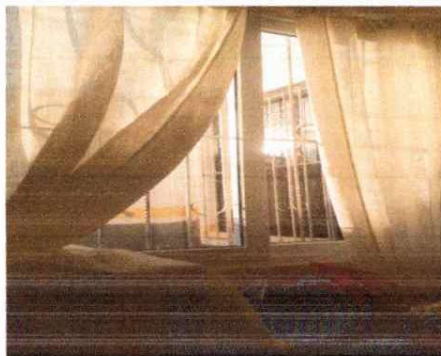
Foto 7: Ventanas: sustitucion de marco de alumninio con paletas de vidrio por ventana de PVC corrediza con sus respectivo vidrio.

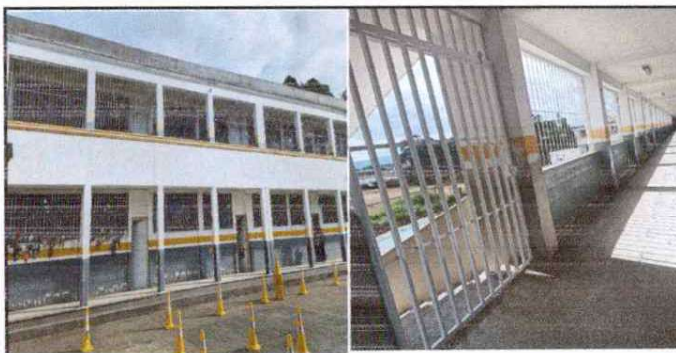
Foto 8 y 9: Mantenimiento de baranda; Instalacion de marcos y rejas de graderios para la seguridad de los alumnos ( fase 1)

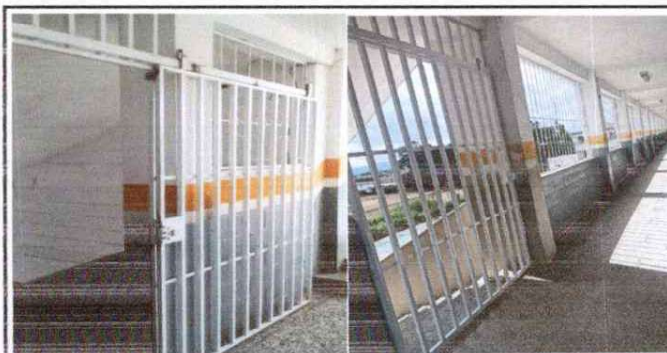
Foto 10 y 11: Mantenimiento de baranda; Instalacion de marcos y rejas de graderios para la seguridad de los alumnos. ( fase 2)
