SITUACIÓN DEFICIENCIAS DETERMINADAS

| NOMBRE DEL ESTABLECIMIENTO: | Escuela No. 811 Jornada Matutina | DIRECCIÓN DEL ESTABLECIMIENTO: | Piedra Parada Cristo Rey |
| CÓDIGO DEL ESTABLECIMIENTO: | 01-02-1268-43 | FECHA: | 8/10/2024 |

REGISTRO FOTOGRÁFICO  
PROGRAMA DE MANTENIMIENTO DE EDIFICIOS ESCOLARES PÚBLICOS

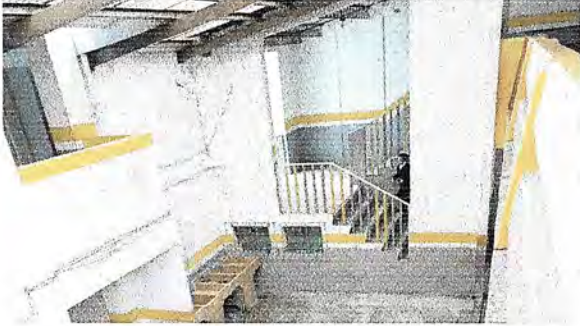
Foto 1: Mantenimiento de barandas (limpieza y pintura de barandas ubicadas en gradas del edificio)

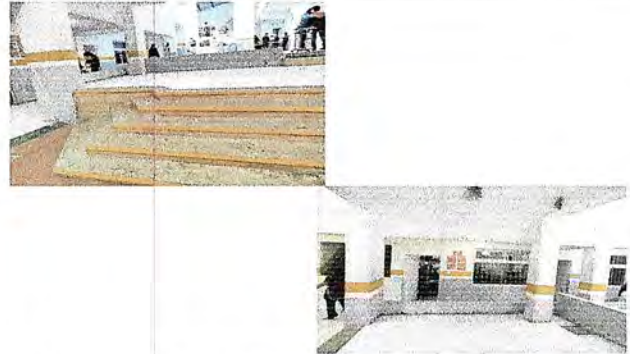
Foto 2: Instalación de barandas para seguridad de alumnos en parte lateral del escenario.

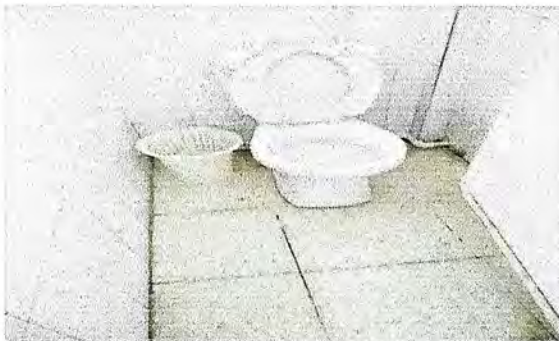
Foto 3: Cambio de accesorios (por deterioro) para cinco sanitarios en buen estado

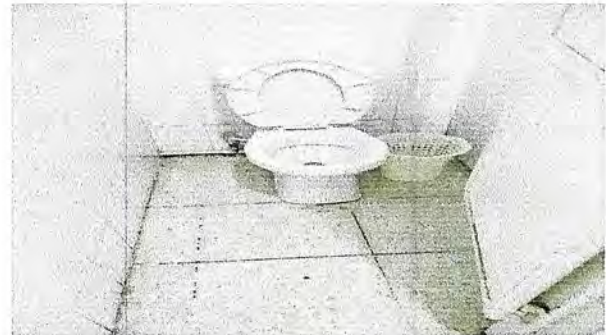
Foto 4: Sustitución de dos sanitarios completos por deterioro

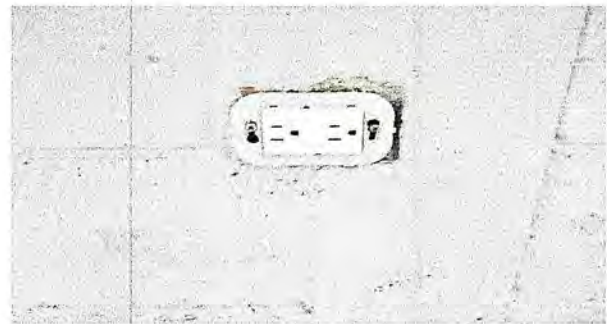
Foto 6: Cambio de 20 tomacorrientes en mal estado.

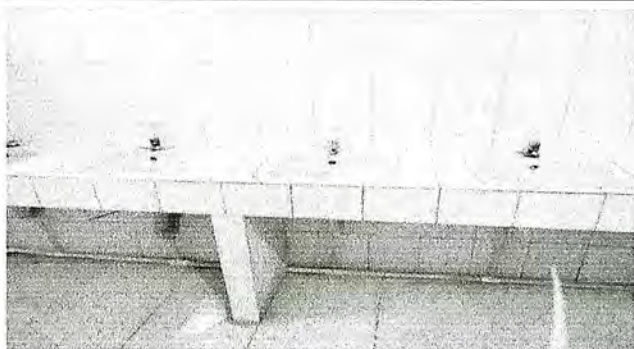
Foto 1: Sustrucción de lavamanos por pileta con azulejo en primer nivel

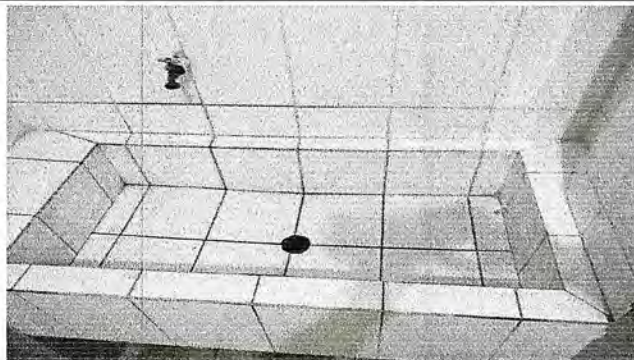
Foto 2: Sustrucción de lavamanos por pileta con azulejo, en primer nivel

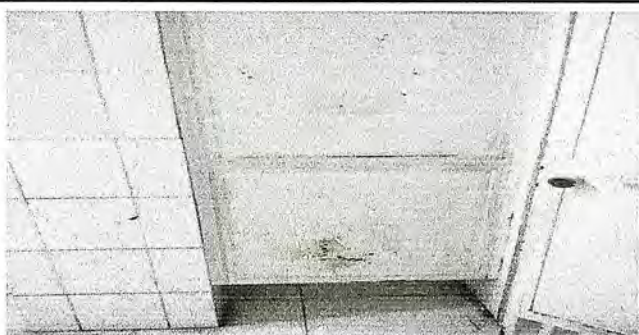
Foto 3: Mantenimiento de puertas de sanitarios del nivel 1 (pintura)

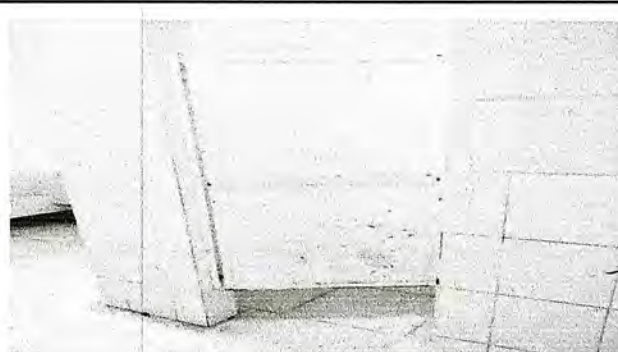
Foto 4: Mantenimiento de puertas de sanitarios del nivel 2 (pintura)

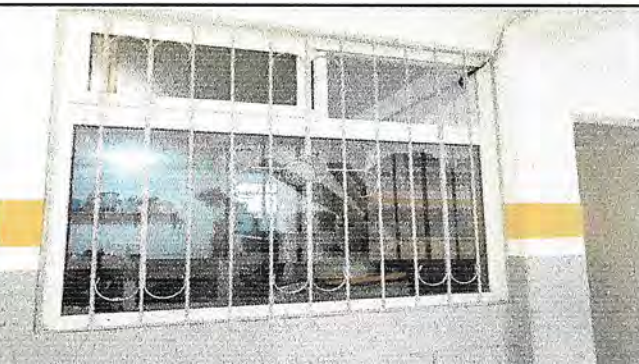
Foto 5: Sustrucción de ventana fija por ventana de PVC corrediza en el área de cocina

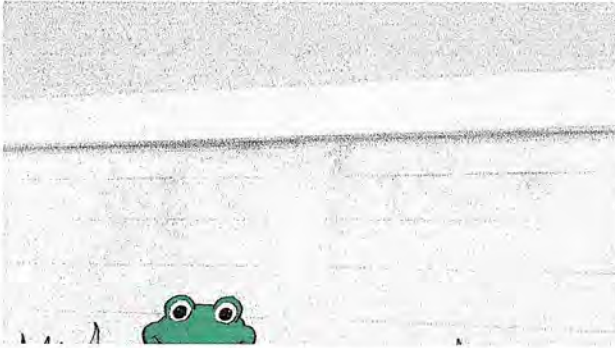
Foto 1: Impermeabilización de paredes por filtración de agua, repello y cernido, segundo nivel

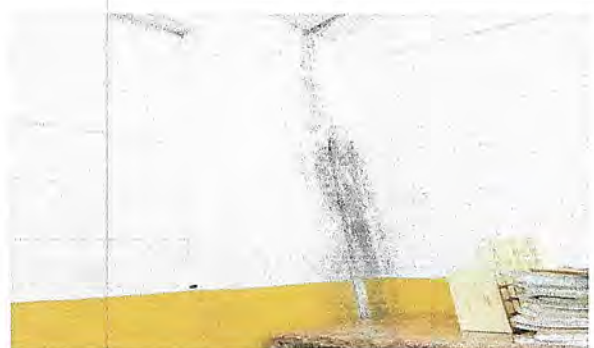
Foto 2: Impermeabilización de paredes por filtración de agua, repello y cernido, segundo nivel

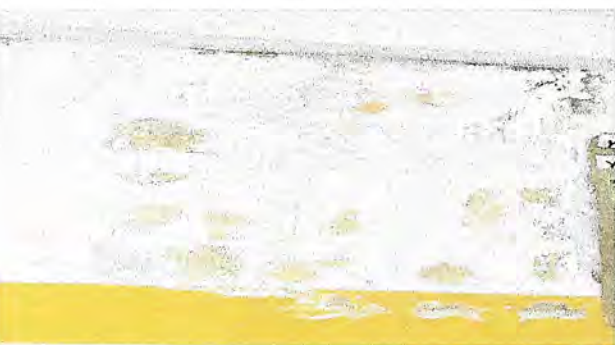
Foto 3: Impermeabilización de paredes por filtración de agua, repello y cernido, segundo nivel

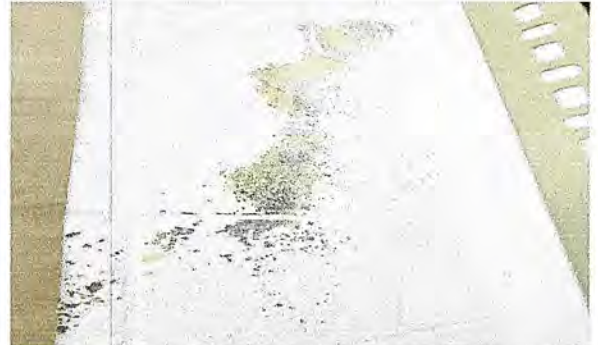
Foto 4: Impermeabilización de paredes por filtración de agua, repello y cernido, segundo nivel

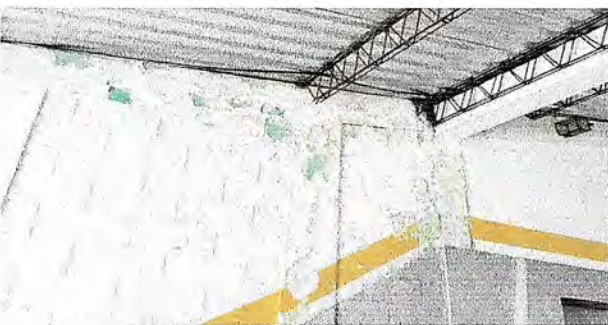
Foto 5: Impermeabilización de paredes por filtración de agua, repello y cernido, edificio 2, segundo nivel

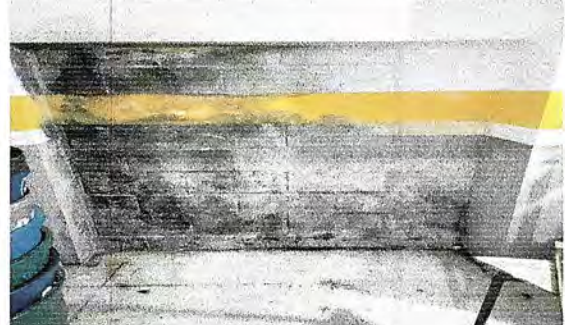
Foto 6: Impermeabilización de paredes por filtración de agua, repello y cernido, bodega de la escuela

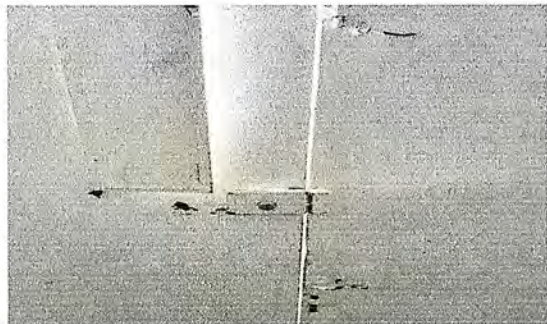
Foto 1: Mantenimiento de portón de metal en entrada principal y cambio de chapa por deterioro

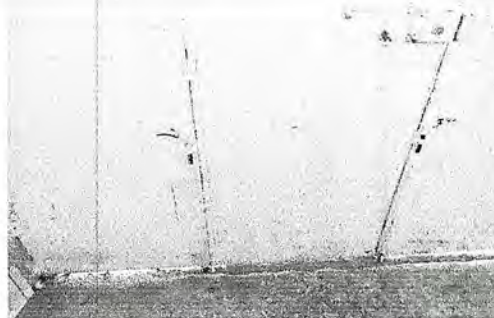
Foto 2: Mantenimiento de portón de metal en entrada principal cambio de pintura

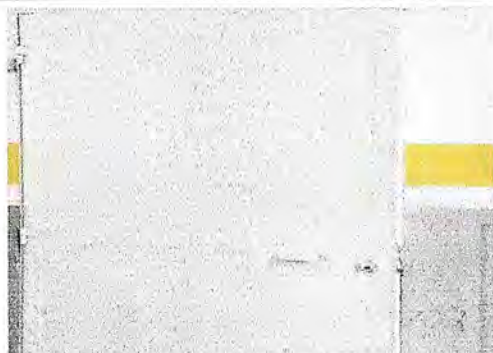
Foto 3: Sustitución de chapas de puertas de salón por deterioro y mal funcionamiento y pintura

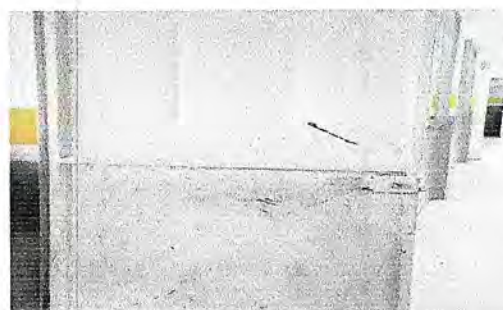
Foto 4: Sustitución de chapas de puertas de salón por deterioro y mal funcionamiento y pintura

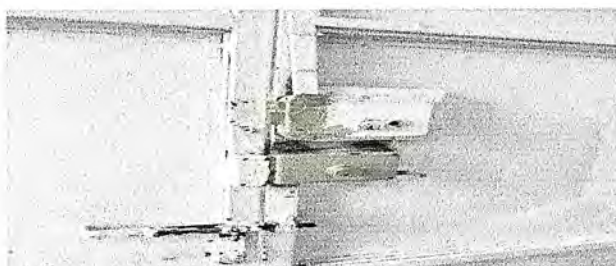
Foto 5: Mantenimiento a portón de metal lateral, cambio de chapa por deterioro y mal funcionamiento

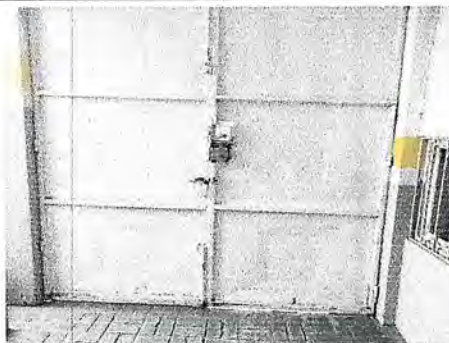
Foto 6: Mantenimiento a portón de metal lateral, cambio de pintura

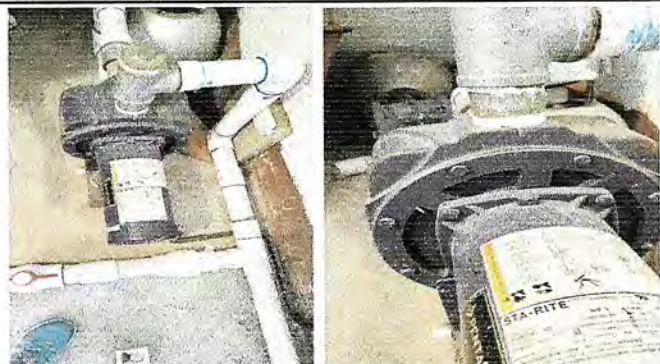
Foto1: Mantenimiento y reparación de cisterna y depósito de agua, con cambio de bomba hidráulica por mal funcionamiento

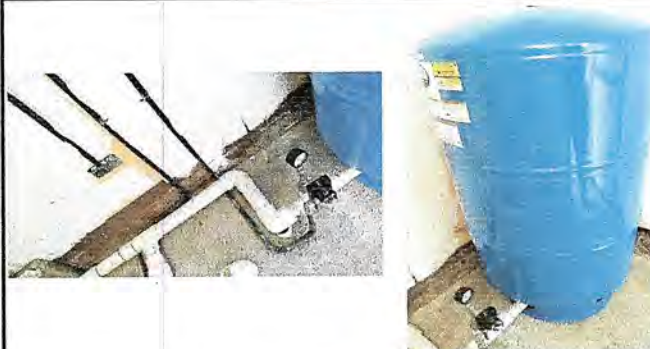
Foto 2: Cambio de tanque hidroneumático por fallas en el funcionamiento.

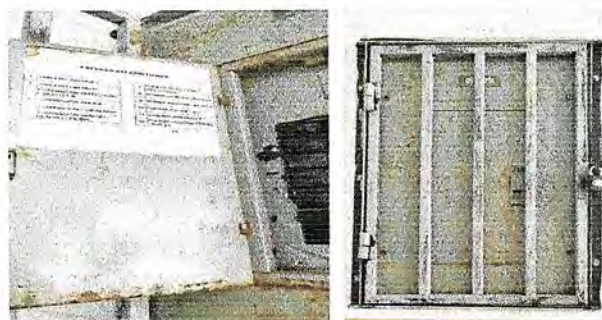
Foto 3: Reparación de sistema eléctrico central con cambio de tablero monofásico por deterioro, en planta baja

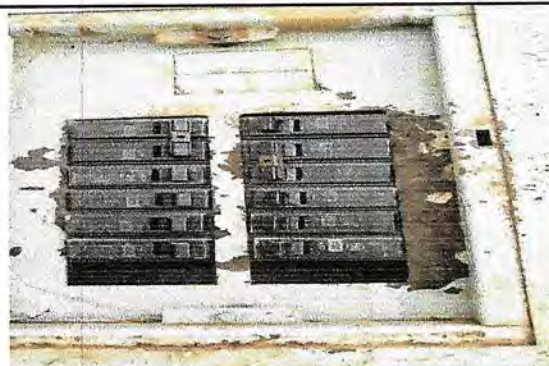
Foto 4: Reparación de sistema eléctrico central con cambio de flopon 20 amperios
