**REGISTRO FOTOGRÁFICO**  
**PROGRAMA DE MANTENIMIENTO DE EDIFICIOS ESCOLARES PÚBLICOS**

| NOMBRE DEL ESTABLECIMIENTO: | instituto Nacional de Educación Básica J.V. | DIRECCIÓN DEL ESTABLECIMIENTO: | 1era. Avenida 2-29 zona 1 |
| CÓDIGO DEL ESTABLECIMIENTO: | 01-03-009-45 | FECHA: | 01/03/2024 |

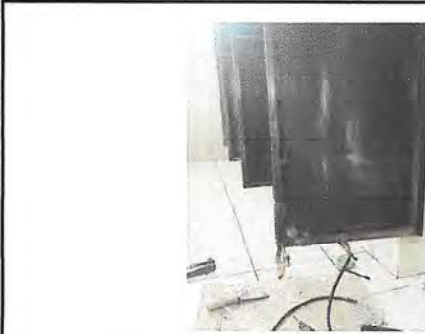
Foto 1: MODULO 1 PUERTAS : Mantrenimiento de estructura (lijado, cambio de tubo, cepillado, aplicación de pintura)

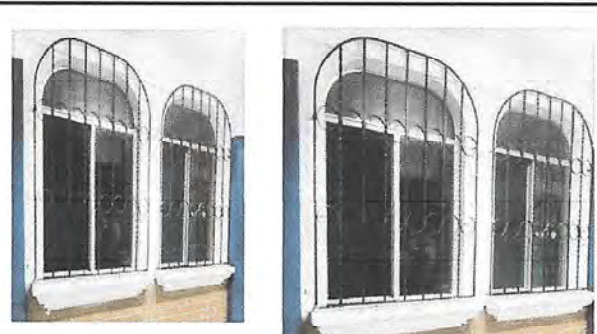
Foto 2: MODULO 2 VENTANAS: Mantenimiento de marcos de ventanas de aluminio mil finisish, limpieza e instalación de vidrios faltantes.

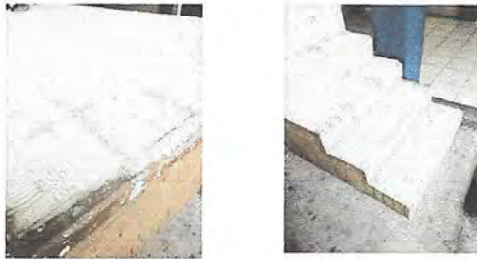
Foto 3: MODULO 3 PISO: Sustitución suministro de piso cerámico

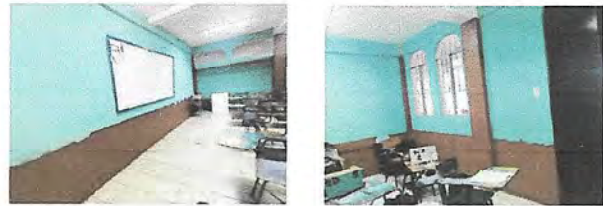
Foto 4: MODULO 4: PINTURA EN MUROS EXTERIORES E INTERIORES SUMINISTRO Y APLICACIÓN DE DOS MAOS DE PINTURA ACRILICA, ACABADO MATE, ANTI HONGOS.

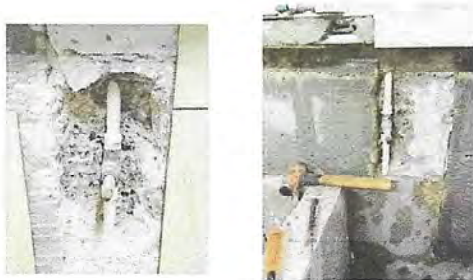
Foto 5: MODULO 5/SERVICIOS SANITARIOS Y SUS ACCESORIOS: sustitución suministro e instalación de llaves de paso de 1/2 sustitución suministro e instalacion de grifos 172
