SITUACIÓN DEFICIENCIAS DETERMINADAS      PREVIO ☐      DURANTE ☒      POSTERIOR ☐

| DEPARTAMENTO: | GUATEMALA | MUNICIPIO: | SAN JOSÉ PINULA |
| NOMBRE DEL ESTABLECIMIENTO: | EORM NO.868 | DIRECCIÓN DEL ESTABLECIMIENTO: | ALDEA SAN SHIN |
| CÓDIGO DEL ESTABLECIMIENTO: | 01-03-1289-43 | FECHA: | 10/09/2024 |

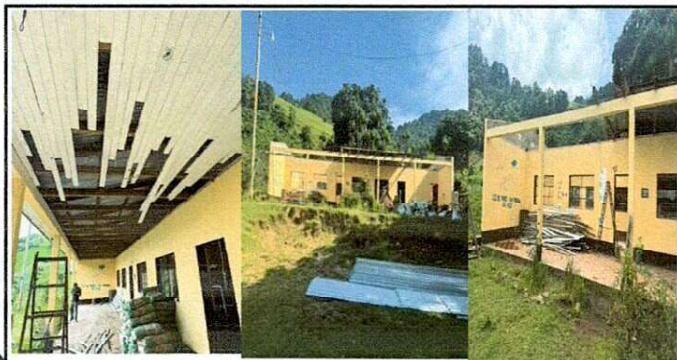
FOTO: 01, 02 Y 03 AREA DE MODULOS DE SALONES, CUBIERTA DE LAMINA ONDULADA, A SUSTITUIR, ESTRUCTURA DE MADERA, POR LAMINA TROQUELADA NUEVA CAL. 26 Y ESTRUCTURA METALICA.

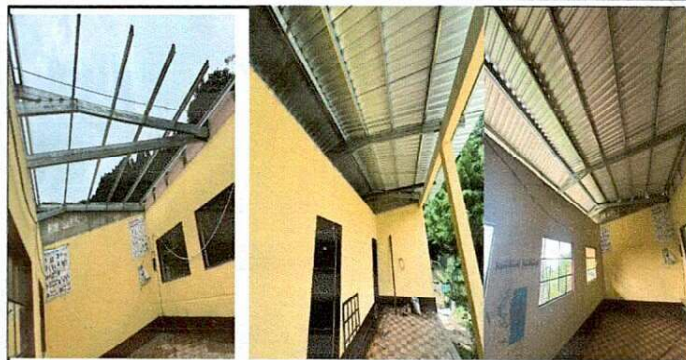
FOTO: 04, 05 Y 06 AREA DE MODULOS DE SALONES, CUBIERTA DE LAMINA ONDULADA A SUSTITUIR, Y ESTRUCTURA DE MADERA EN MAL ESTADO, POR LAMINA TROQUELADA NUEVA CAL. 26 Y ESTRUCTURA METALICA.

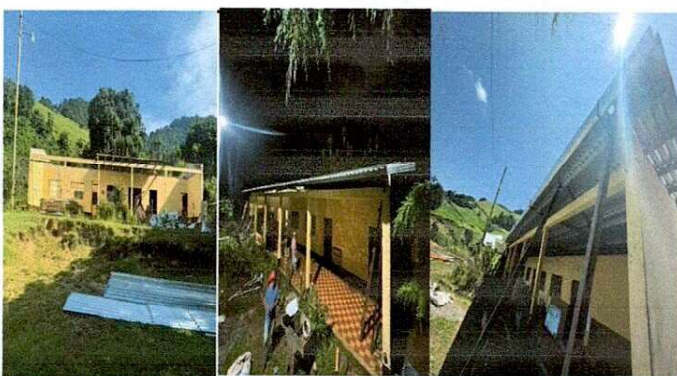
FOTO: 07, 08 Y 09 MODULO DE SALONES Y CORREDOR, CUBIERTA DE LAMINA ONDULADA A SUSTITUIR, Y ESTRUCTURA DE MADERA EN MAL ESTADO, POR LAMINA TROQUELADA CALIBRE 26Y EST. METALICA

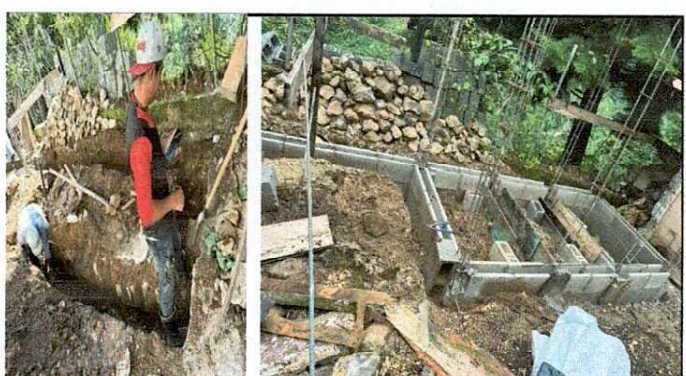
FOTO: 10 Y 11 SERVICIOS SANITARIOS EXISTENTES, SUSTITUYENDO LAS LETRINAS POR INODOROS LABABLES, Y CUBIERTA EN MAL ESTADO.

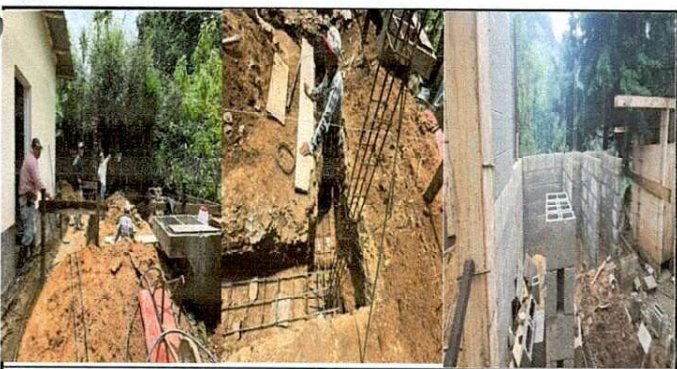
FOTO: 12, 13 Y 14: AREA DE COCINA, PAREDES DE MADERA EN MAL ESTADO Y TECHO, SUSTITUYENDOSE POR PAREDES DE BLOCK Y CUBIERTA DE LAMINA Y ESTRUCTURA DE METAL.

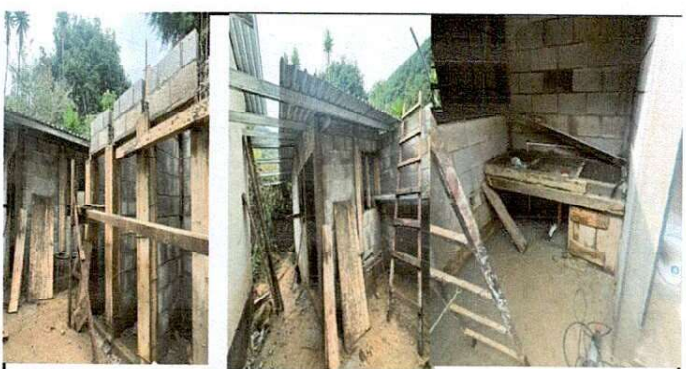
FOTO: 15, 16 Y 17: INTERIOR DE AREA DE COCINA, PAREDES Y TECHO EN MAL ESTADO, SE FUNDIRA PISO DE CEMENTO ALISADO EN AREA INTERNA Y AREA DE PILAS.
