REGISTRO FOTOGRÁFICO  
PROGRAMA DE MANTENIMIENTO DE EDIFICIOS ESCOLARES PÚBLICOS

SITUACIÓN DEFICIENCIAS DETERMINADAS

| NOMBRE DEL ESTABLECIMIENTO: | Escuela Oficial Rural Mixta No. 854 | DIRECCIÓN DEL ESTABLECIMIENTO: | Aldea Las Anonas |
| CÓDIGO DEL ESTABLECIMIENTO: | 01-03-1294-43 | FECHA: | 26/11/2024 |

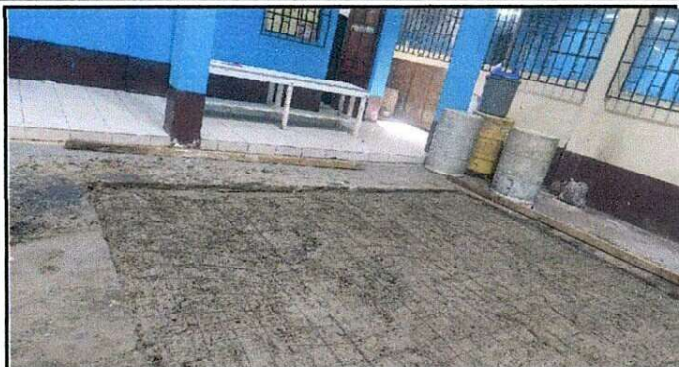
Foto 1: Hundimiento por deterioro de losa, se puede notar un notable hundimiento y al momento de pisar esa area se puede sentir un pequeño movimiento.

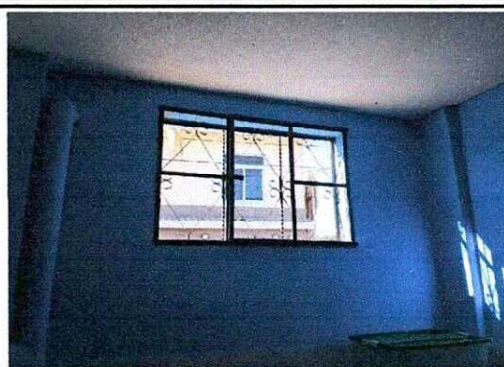
Foto 2: apertura de ventana, debido a la falta de iluminación es necesario mantener toda la jornada los focos encendidos, tambien al notener una ventana provoca humedad.

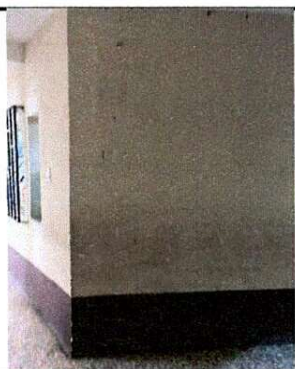
Foto 3: Apertura de ventana, para otorgar ventilación a las aulas y evitar humedad.

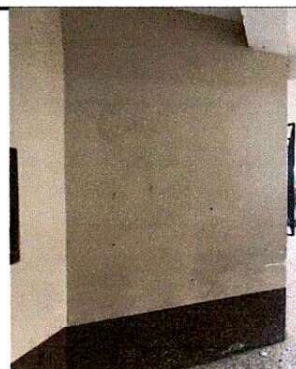
Foto 4: Apertura de ventana, para otorgar ventilación a las aulas y evitar humedad.

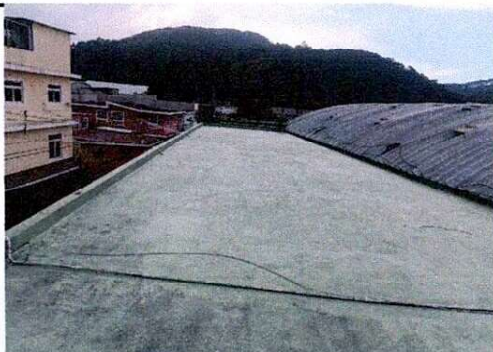
Foto 5: Impermeabilización de losa, se necesita terminar de impermeabilizar la losa y de esta forma evitar filtraciones de agua.

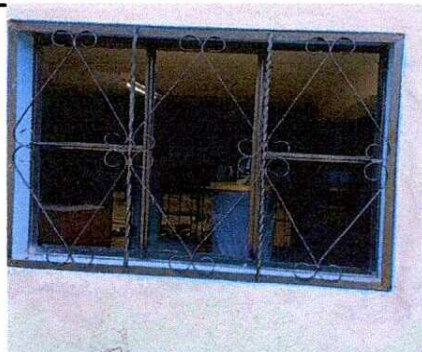
Foto 6: Instalación de ventana en cocona para ventilación.
