REGISTRO FOTOGRÁFICO  
PROGRAMA DE MANTENIMIENTO DE EDIFICIOS ESCOLARES PÚBLICOS

PRA-FGR-123  
Versión 1

| NOMBRE DEL ESTABLECIMIENTO | ESCUELA OFICIAL URBANA MIXTA N° 1712 | DIRECCIÓN DEL ESTABLECIMIENTO | 6a Calle 8-04 Zona 2 |
| CÓDIGO DEL ESTABLECIMIENTO | 01-03-6550-43 | FECHA | 30/08/2024 |

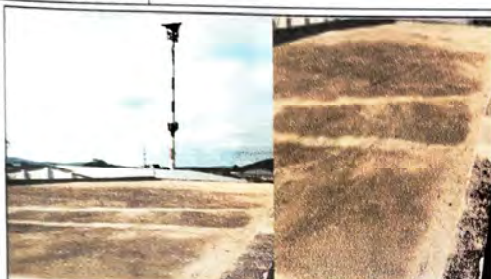
1. Impermeabilización final de losa en área de salón de usos múltiples

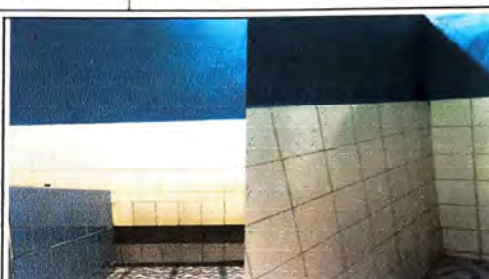
2. Trabajo final de pintura en interior de sanitarios de primer nivel

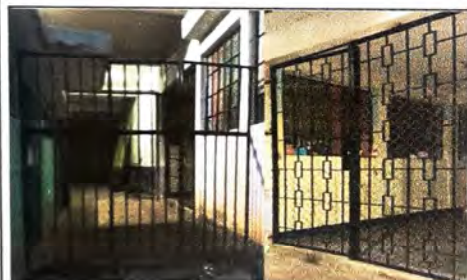
3. Mantenimiento finalizado en rejas de metal en área que da a la cancha polideportiva, ubicadas en el área de Preprimaria

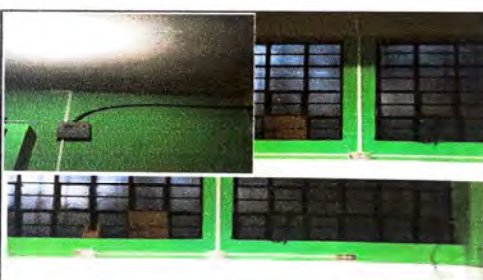
4. Trabajo final de sustitución de focos ahorradores de 30W, sustitución de ducto eléctrico, sustitución de tomacorrientes dobles en cocina

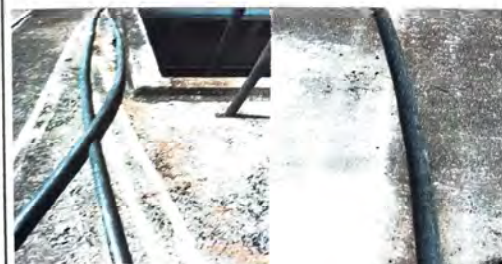
5. Trabajo final en la sustitución de tubería para agua potable que surte los depósitos de la terraza

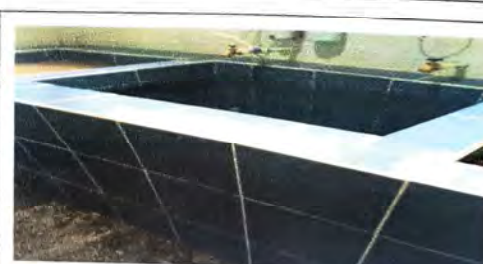
6. Finalización de la sustitución de pila de cemento de 2 lavaderos

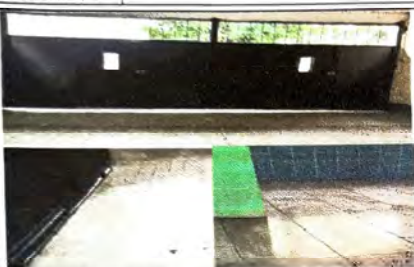
7. Finalización de la sustitución de piso de granito por piso cerámico en cocina. Sustitución de piso de granito por torta de concreto en área de ingreso principal. Nivelación de área de entrada secundaria con mezzón

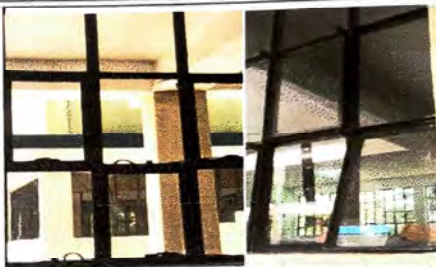
8. Sustitución final de vidrios de diversas medidas en salones de clase

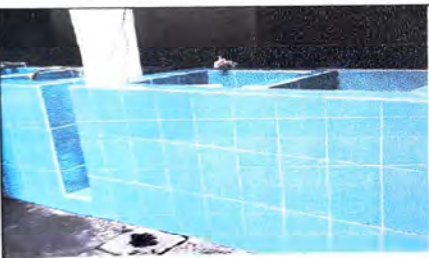
9. Trabajo final de sustitución de azulejo en dos pilas del patio principal

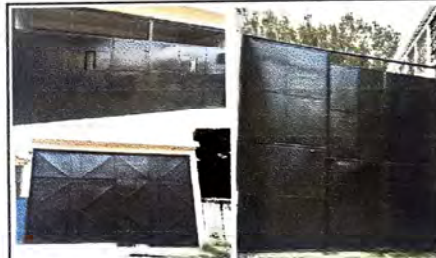
10. Mantenimiento final a portón de entrada principal, mantenimiento a portón del parqueo, mantenimiento y modificación a portón de entrada secundaria an área de Preprimaria

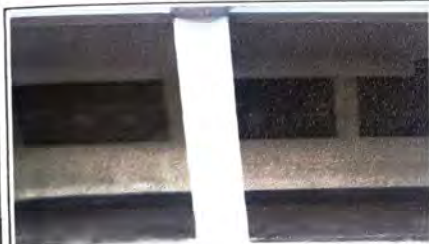
11. Finalización de reparación de columna ubicada en el patio principal

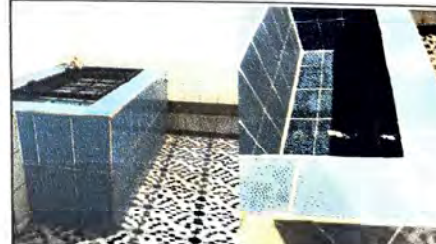
12. Mantenimiento final de depósitos de agua tipo pileta ubicados en los sanitarios del primer nivel
