SITUACIÓN DEFICIENCIAS DETERMINADAS:

POSTERIOR ☒

| NOMBRE DEL ESTABLECIMIENTO: | INEB DE TELESECUNDARIA | DIRECCIÓN DEL ESTABLECIMIENTO: | Lote 41 Sector 1 Aldea Contreras |
| CÓDIGO DEL ESTABLECIMIENTO: | 01-03-7515-45 | FECHA: | 21/11/2024 |

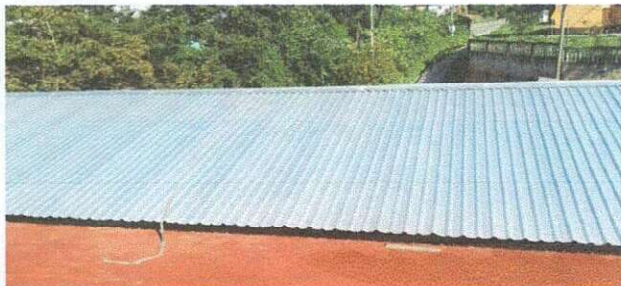
Foto1: Cubierta de lámina instalada

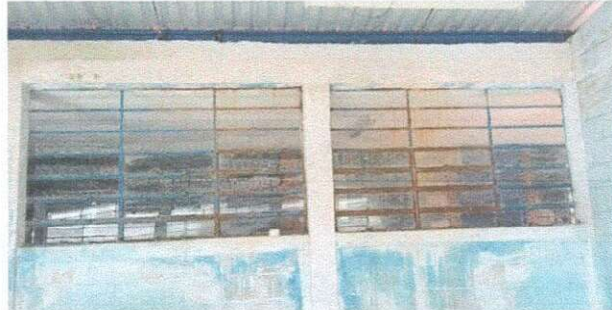
Foto 2: Vista inferior de la canaleta fundida

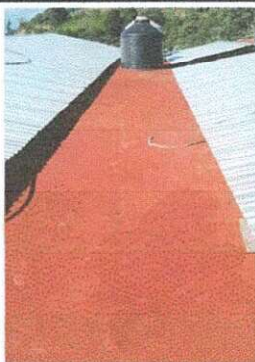
Foto 3: Losa impermeabilizada, la canaleta la cubre a cubierta de la lámina

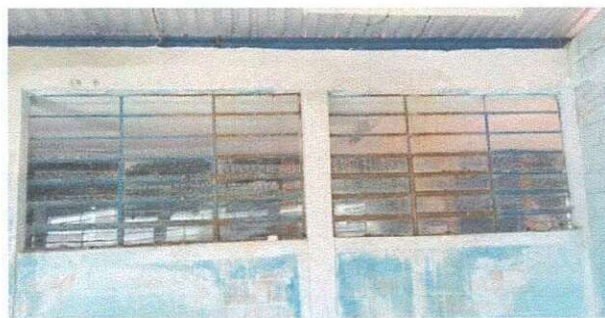
Foto 4: Costanera instalada y pintada

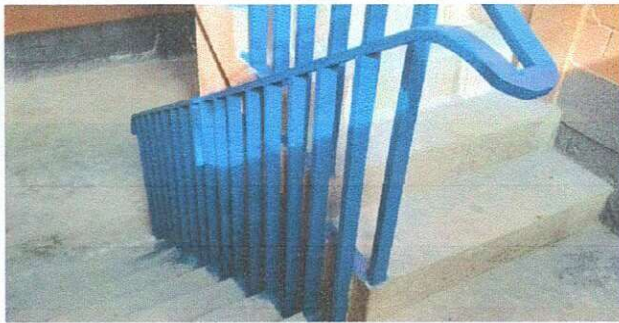
Foto 7: Baranda con mantenimiento

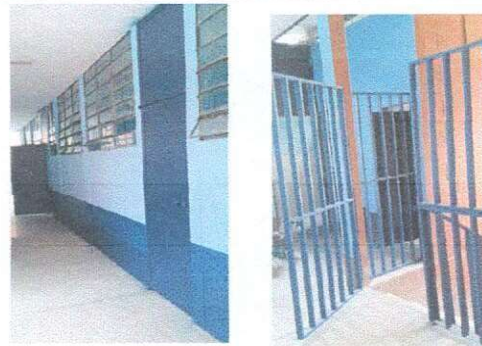
Foto 8: Puertas con mantenimiento

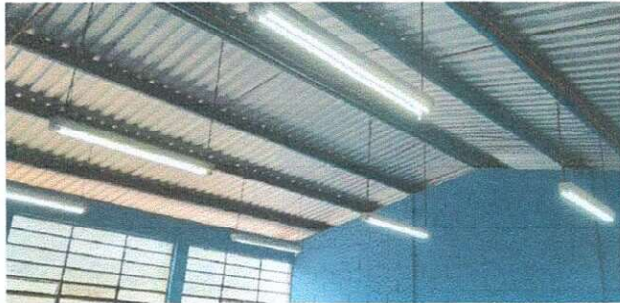
Foto 9: Tubos les instalados

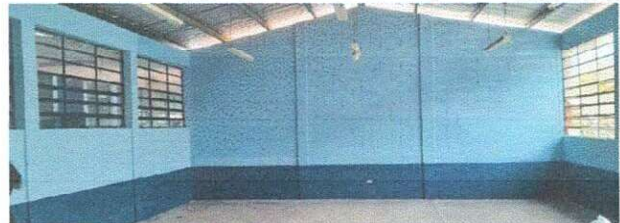
Foto 10: Se pintó varias áreas del segundo nivel
