**REGISTRO FOTOGRÁFICO DE SEGUIMIENTO Y MONITOREO A INTERVENCIÓN**

| NOMBRE DEL ESTABLECIMIENTO: | INEB NITO PALENCIA MAYEN | DIRECCIÓN DEL ESTABLECIMIENTO: | 4TA. CALLE 3-01 ZONA 1 |
| CÓDIGO DEL ESTABLECIMIENTO: | 01-04-0002-45 | FECHA DE LA INSPECCIÓN: | 3/07/2024 |

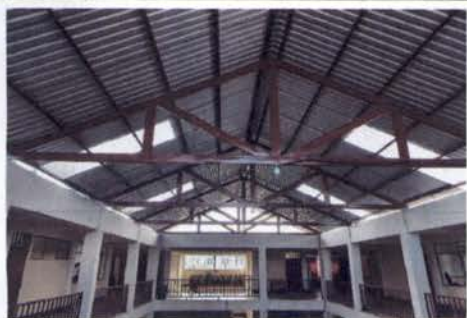
FOTO 1: INSTALACIÓN DE LÁMINA TROQUELADA ALUZINC CALIBRE 26

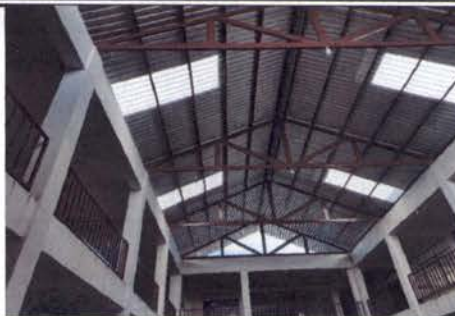
FOTO 2: INSTALACIÓN DE ESTRUCTURA DE SOPORTE DE METAL

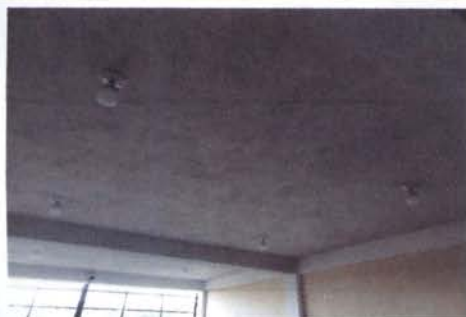
FOTO 3: SUSTITUCIÓN DE FOCOS AHORRADORES EN PRIMER Y SEGUNDO NIVEL

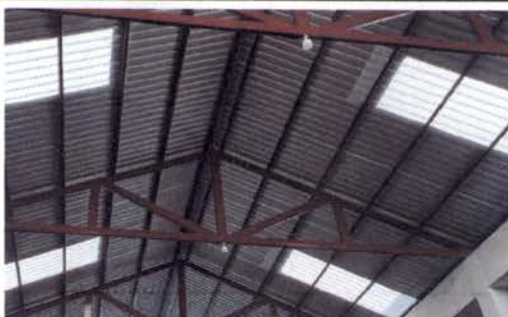
FOTO 4: SUSTITUCIÓN DE PLAFONERAS, SUSTITUCIÓN DE FOCOS AHORRADORES Y SUSTITUCIÓN DE DUCTO Y CABLEADO ELÉCTRICO

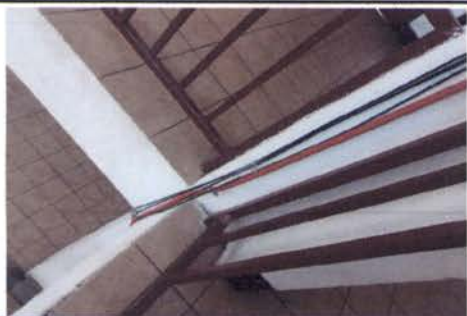
FOTO 5: SUSTITUCIÓN DE DUCTO Y CABLEADO ELÉCTRICO

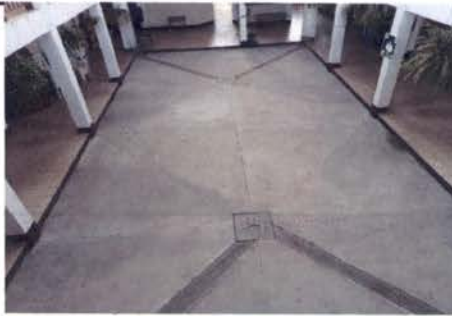
FOTO 6: TRABAJO EXTRA DE MEJORAMIENTO DE DRENAJE DE AGUA PLUVIAL EN PATIO
