REGISTRO FOTOGRÁFICO DE SEGUIMIENTO Y MONITOREO A INTERVENCIÓN

| NOMBRE DEL ESTABLECIMIENTO: | EODP CARLOS MIGUEL CARRANZA RODRIGUEZ | DIRECCIÓN DEL ESTABLECIMIENTO: | 2AV. ZONA 1 COLONIA SANTA LUISA |
| CÓDIGO DEL ESTABLECIMIENTO: | 01-04-1312-42 | FECHA DE LA INSPECCIÓN: | 3/07/2024 |

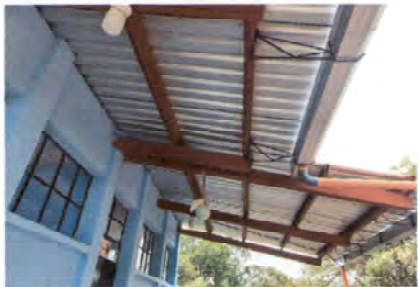
| <p>FOTO 1: SUSTITUCIÓN DE LÁMINA POR LÁMINA TROQUELADA ALUZINC CALIBRE 26 EN DOS AULAS Y DIRECCIÓN</p> | <p>FOTO 2: MEJORAMIENTO DE VENTANA DE METAL POR VENTANA CORREDIZA</p> |

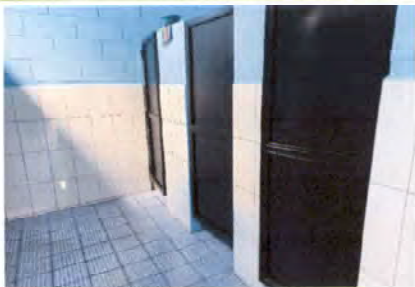
| <p>FOTO 3: MANTENIMIENTO DE PUERTAS DE SERVICIOS SANITARIOS</p> | <p>FOTO 4: MANTENIMIENTO A PORTÓN CON UN AVANCE DEL 50%</p> |

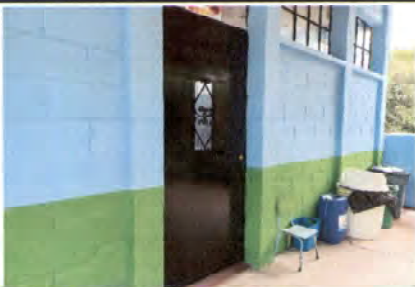
| <p>FOTO 5: MANTENIMIENTO A PUERTAS DE METAL.</p> | <p>FOTO 6: SUSTITUCIÓN DE CANAL DE METAL.</p> |
