REGISTRO FOTOGRÁFICO DE SEGUIMIENTO Y MONITOREO A INTERVENCIÓN

| NOMBRE DEL ESTABLECIMIENTO: | EORM | DIRECCIÓN DEL ESTABLECIMIENTO: | CASERÍO LAS PITAS |
| CÓDIGO DEL ESTABLECIMIENTO: | 01-05-0007-43 | FECHA DE LA INSPECCIÓN: | 03/12/2024 |

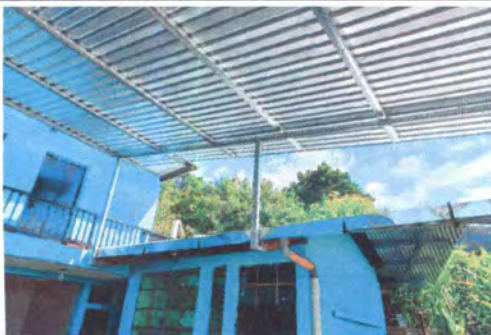
FOTO 1: SUSTITUCIÓN DE LÁMINA POR LÁMINA TROQUELADA CALIBRE 26

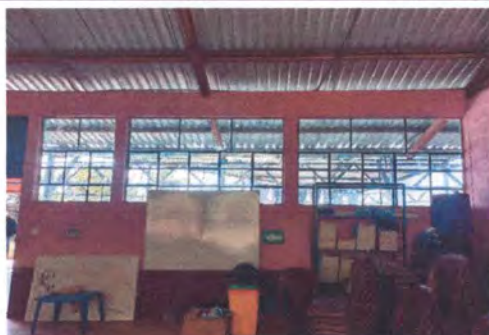
FOTO 2: APLICACIÓN DE PINTURA EN MUROS INTERIORES

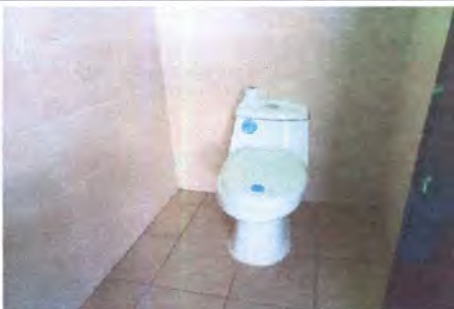
FOTO 3: SUSTITUCIÓN DE INODOROS

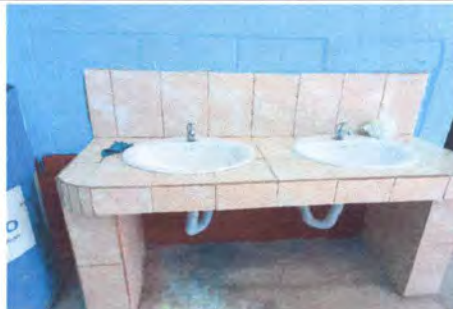
FOTO 4: SUSTITUCIÓN DE MEZCLADORAS EN LAVAMANOS Y SIFONES

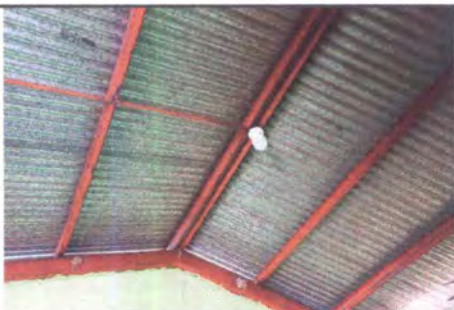
FOTO 5: SUSTITUCIÓN DE UNIDADES DE LUZ

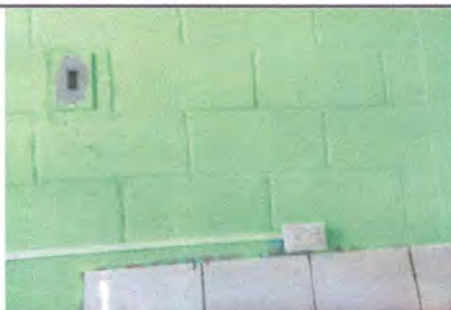
FOTO 6: SUSTITUCIÓN DE TABLERO Y TOMACORRIENTES

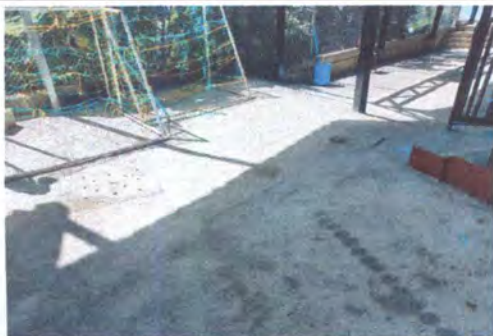
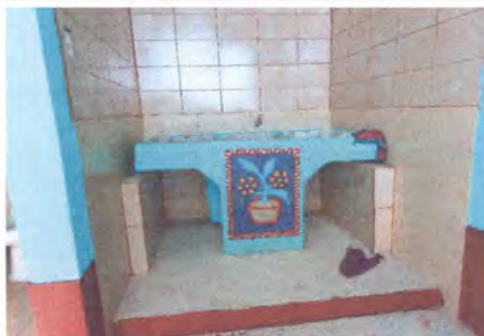
| <p>FOTO 7: SUSTITUCIÓN DE PISO DE CONCRETO EN PATIO</p> | <p>FOTO 8: SUSTITUCIÓN DE PILA POR PILA DE CONCRETO DE 2 LAVADEROS, SUSTITUCIÓN DE TUBERÍA DE AGUA POTABLE Y CHORRO</p> |

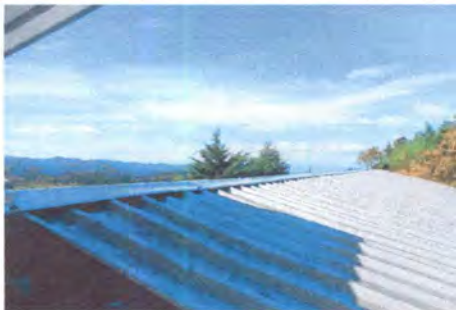
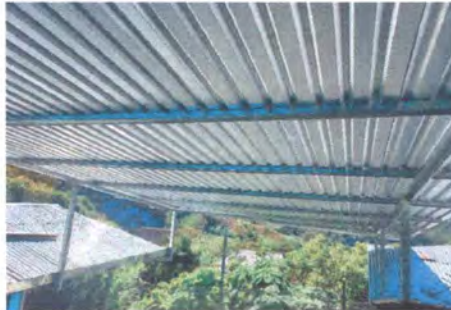
| <p>FOTO 9: SUSTITUCIÓN DE CAPOTE EN CUBIERTA DE LÁMINA</p> | <p>FOTO 10: SUSTITUCIÓN DE ESTRUCTURA PORTANTE DE METAL</p> |

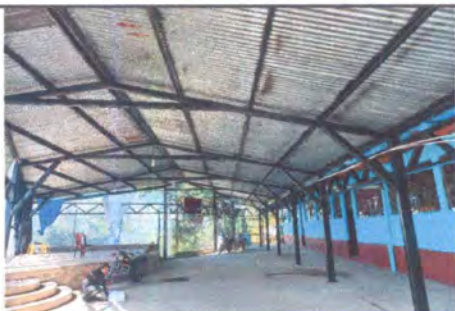
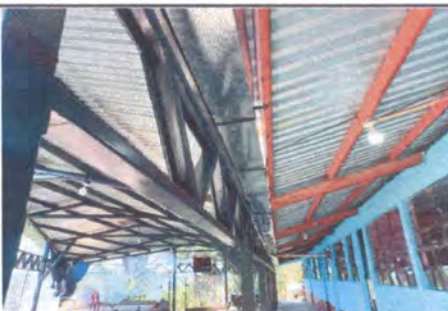
| <p>FOTO 11: MANTENIMIENTO A ESTRUCTURA DE SOPORTE DE METAL Y APLICACIÓN DE PINTURA EN MUROS EXTERIORES</p> | <p>FOTO 12: MANTENIMIENTO A ESTRUCTURA DE SOPORTE DE METAL Y APLICACIÓN DE PINTURA EN MUROS EXTERIORES</p> |
