SITUACIÓN DEFICIENCIAS DETERMINADAS

| NOMBRE DEL ESTABLECIMIENTO: | EORM NO.775 | DIRECCIÓN DEL ESTABLECIMIENTO: | ALDEA EL TRIUNFO |
| CÓDIGO DEL ESTABLECIMIENTO: | 01-05-1339-43 | FECHA: | 14/06/2024 |

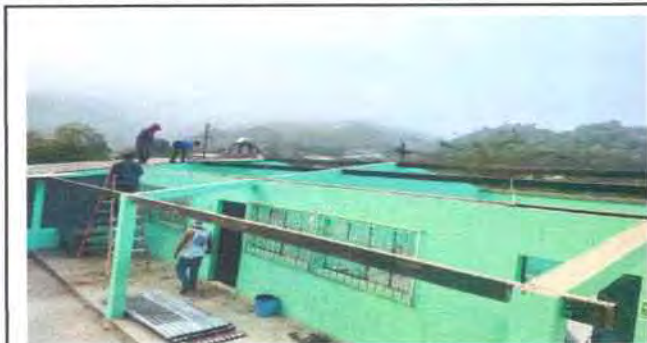
**Foto 1:** Desinstalación de lámina de en las aulas de Segundo y tercero primaria donde se realizará la sustitución de lámina por lámina troquelada aluzin calibre 26 y mantenimiento de techo.

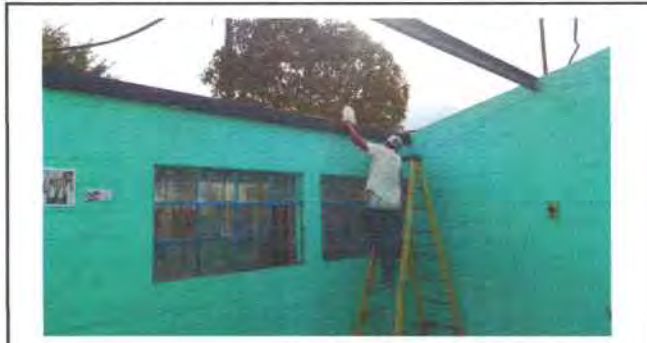
**Foto 2:** Mantenimiento a estructura de soporte de metal ) limpiado, lijado, pintado, sustitución de secciones de costanera) módulo de las aulas de Segundo y tercero primaria.

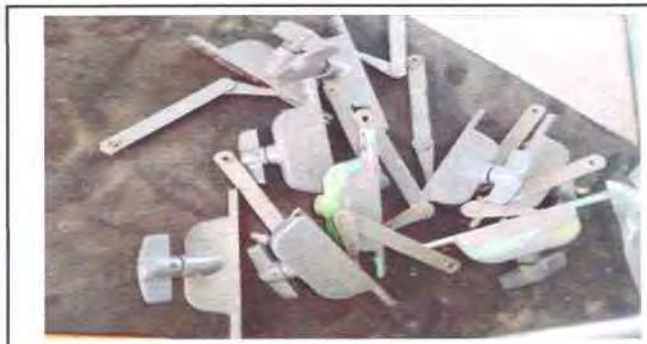
**Foto 3:** Operadores que fueron quitados de las ventanas de las aulas de segundo y tercero primaria, se tiene previsto hacer mantenimiento a marcos de aluminio mill finish y se colocaran vidrio(paletas).

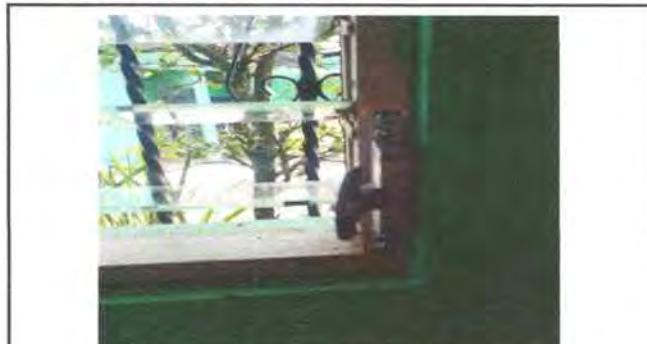
**Foto 4:** Cambio de operador en ventanas de las aulas de segundo y tercero primaria. Mantenimiento a marcos de aluminio mill finish y se colocaran vidrio(paletas).

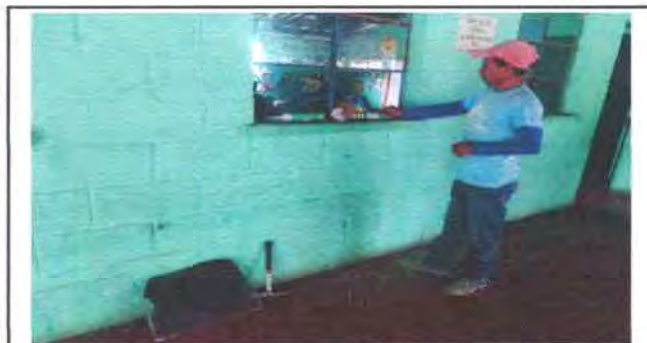
**Foto 5:** Aula de párvulos donde se tiene previsto la sustitución de vidrios frente del aula y atrás.

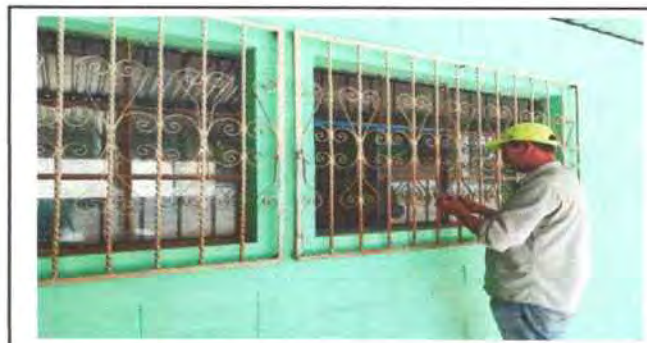
**Foto 6:** Aula de Segundo y tercero Primaria donde se realiza mantenimiento de balcones y ventanas. (lijado y limpieza de balcones).

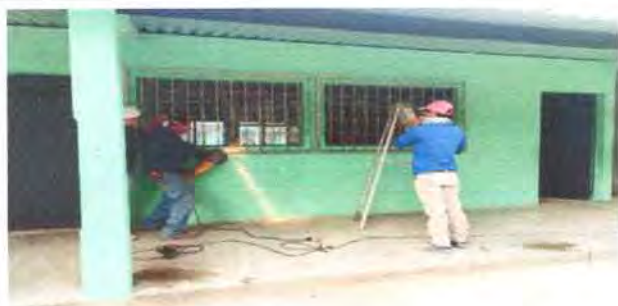
**Foto 7:** Aulas de segundo y tercero primaria parte de enfrente, quitaron los balcones para hacerles un mejor mantenimiento (pintar).

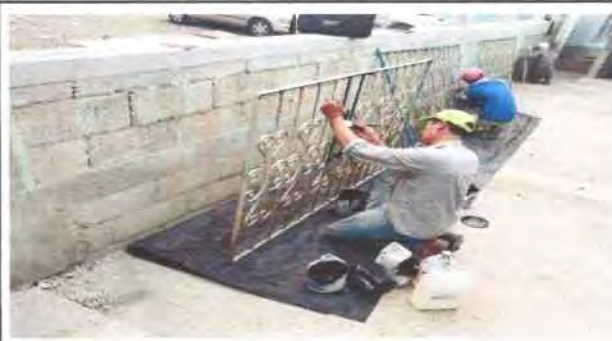
**Foto 8:** Mantenimiento a los balcones, pintando balcones del módulo de las aulas de segundo y tercero.

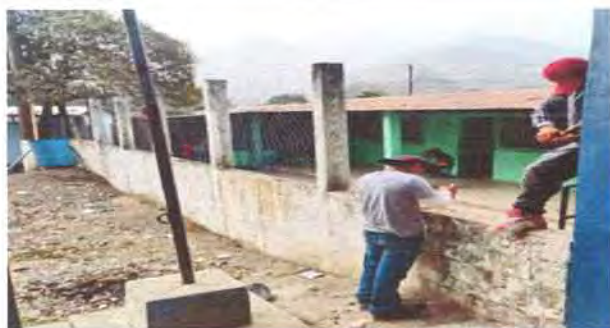
**Foto 9:** Muro perimetral: donde se tiene realizará la Sustitución de balcones de metal, pintura interior y exterior. Estan quitando la malla.

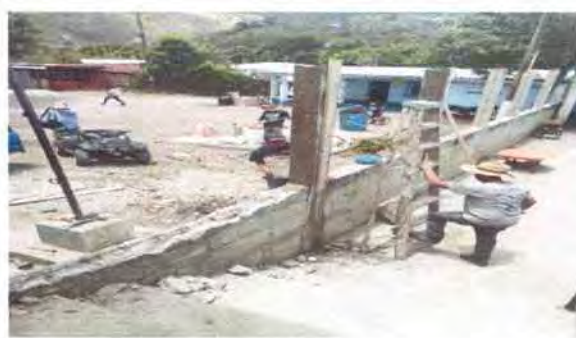
**Foto 10:** Muro perimetral: donde se tiene previsto la Sustitución de balcones de metal, pintura interior y exterior. Se está arreglando la base del muro donde van a colocarse los balcones y se está realizando cernido a la parte de columnas y base.

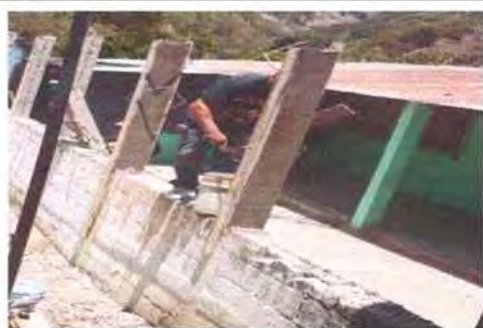
**Foto 11:** Muro perimetral: donde se tiene previsto la Sustitución de balcones de metal, pintura interior y exterior. Se está arreglando la base del muro donde van a colocarse los balcones y se está realizando cernido a la parte de columnas y base.

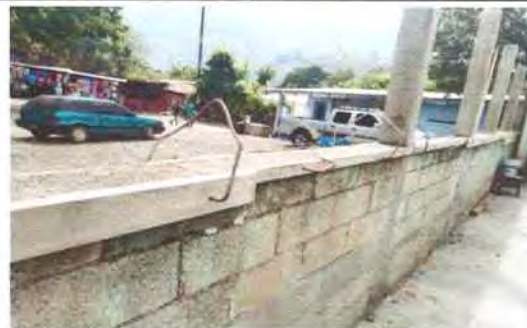
**Foto 12:** Muro perimetral: donde se tiene previsto la Sustitución de balcones de metal, pintura interior y exterior. Se está arreglando la base del muro donde van a colocarse los balcones y se está realizando cernido a la parte de columnas y base.

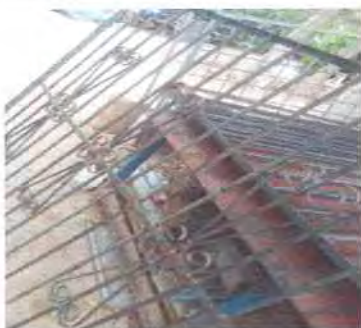
**Foto 13:** Elaboración de balcones para colocar en muro perimetral.

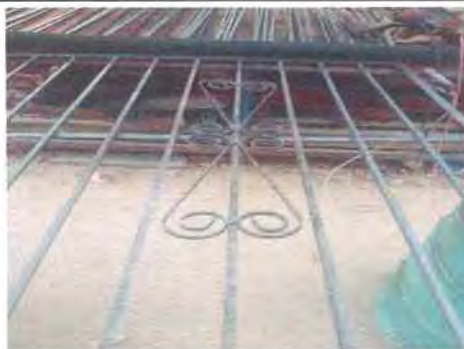
**Foto 14:** Elaboración de balcones para colocar en muro perimetral.

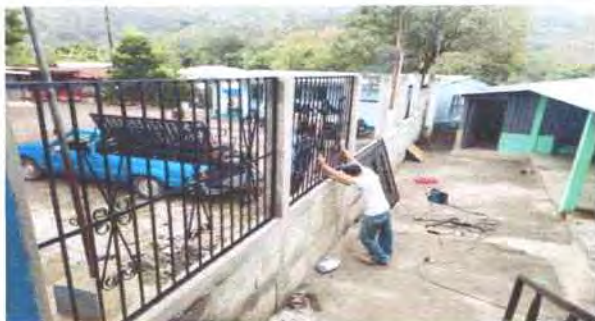
**Foto 15:** Muro perimetral: colocación de balcones de metal.

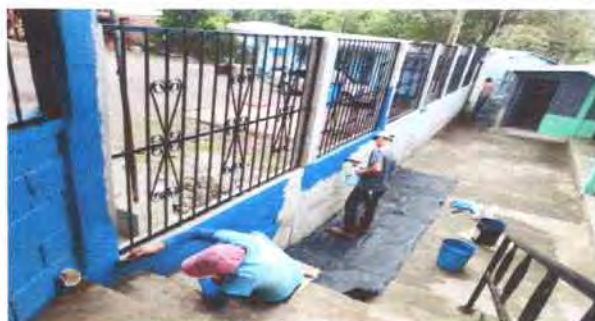
**Foto 16:** Muro perimetral: pintura interior.

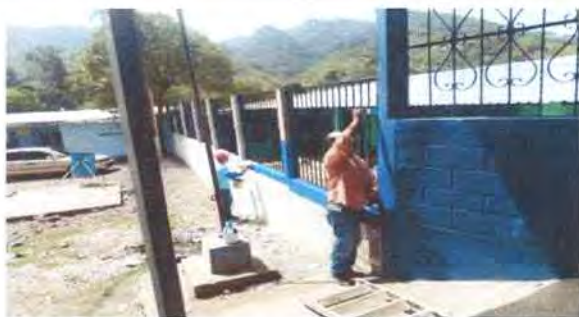
**Foto 17:** Muro perimetral: pintura exterior

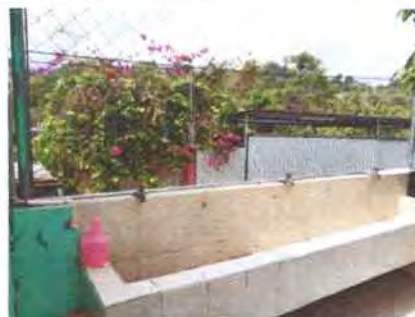
**Foto 18:** REPARACIÓN DE RED DE DRENAJE Y RED DE AGUA POTABLE. Se realizó la Sustitución de tubería PVC línea principal aguas pluviales por tubo galvanizado en área de lavamanos puesto que los alumnos quebran los tubos de pvc. Sustitución de chorros

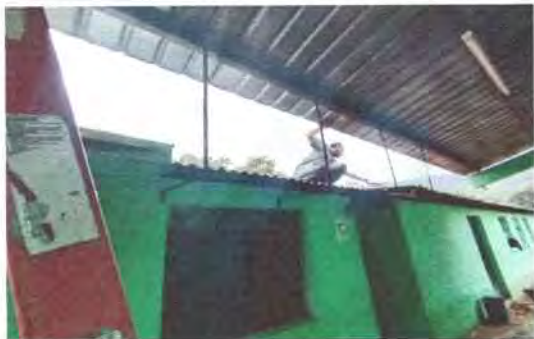
Foto 19: Parte de enfrente del aula de primero primaria, colocando canales y bajadas de agua pluvial.

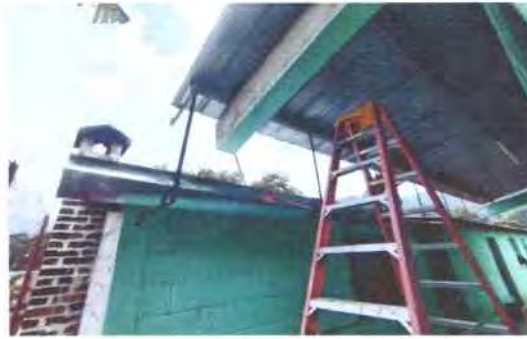
Foto 20: Parte de enfrente del aula de primero primaria, colocando canales y bajadas de agua pluvial.

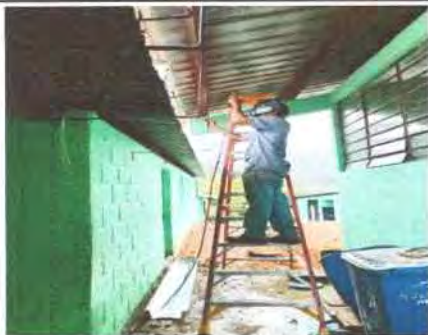
Foto 21: Parte de enfrente del aula de primero primaria, colocando canales y bajadas de agua pluvial.

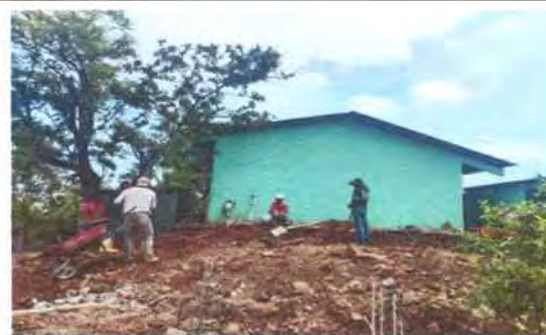
Foto 22: Preparación del suelo para losa de patio en área recreativa.

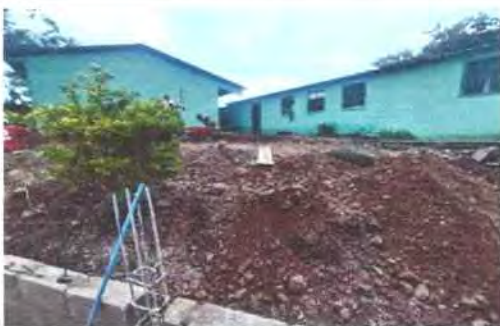
Foto 23: Preparación del suelo para losa de patio en área recreativa.

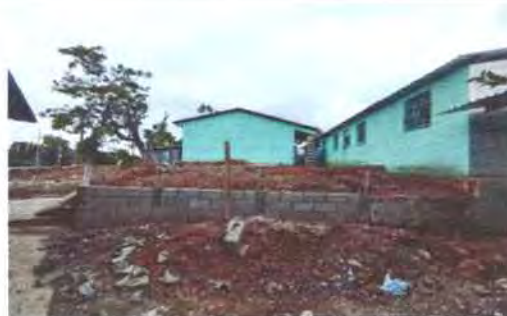
Foto 24: Preparación del suelo para losa de patio en área recreativa.

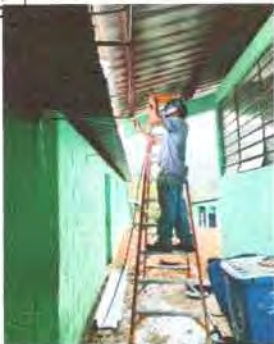
**Foto 25:** Instalación de pescantes para luego colocar los canales metálicos y bajadas de pvc.

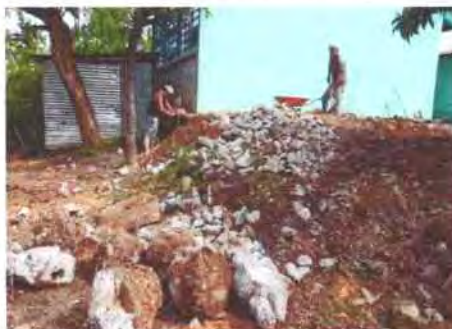
**Foto 26:** Preparación del suelo y construcción de muro para nivelar la tierra.

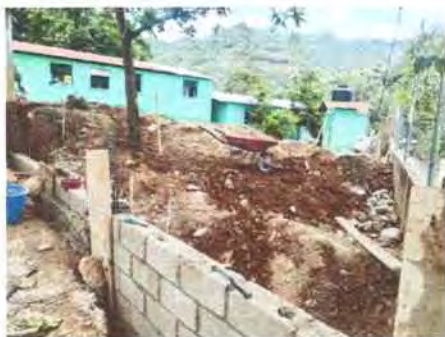
**Foto 27:** Preparación del suelo y construcción de muro para nivelar la tierra.

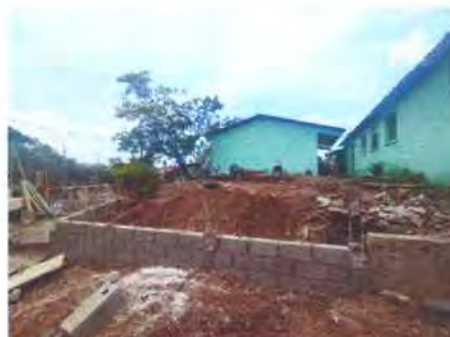
**Foto 28:** Preparación del suelo y construcción de muro para nivelar la tierra.

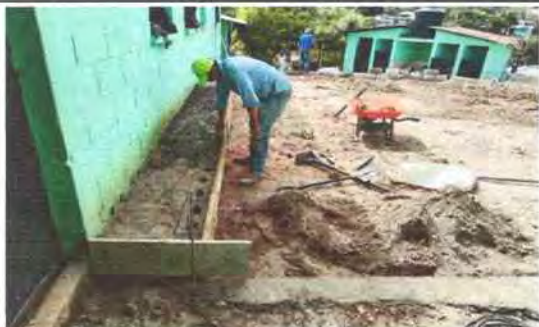
**Foto 29:** Preparación del suelo y construcción de banca para reforzar la pared del aula y para que se sienten los alumnos.

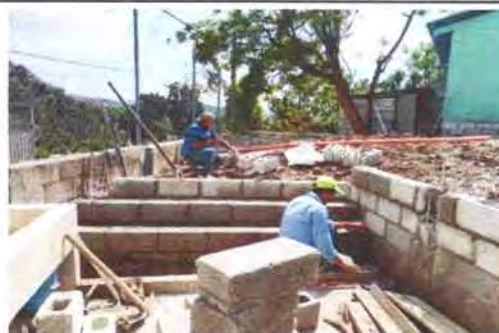
**Foto 30:** Construcción de gradas para llegar al nivel de la losa de patio.

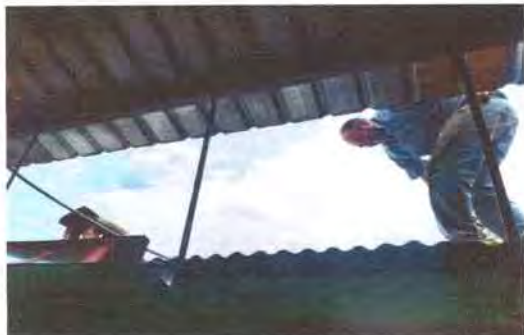
**Foto 31:** Instalación de pescantes para luego colocar los canales metálicos y bajadas de pvc.

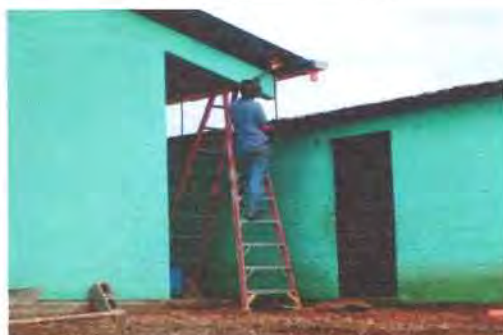
**Foto 32:** Instalación de pescantes para luego colocar los canales metálicos y bajadas de pvc.

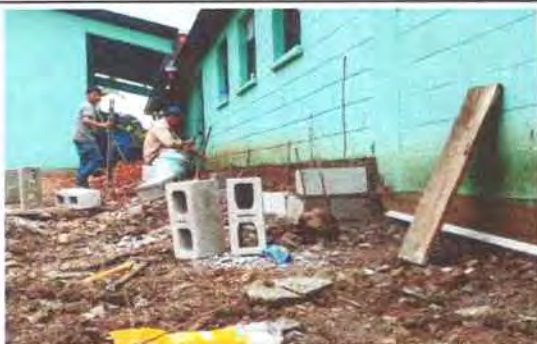
**Foto 33:** Preparación del suelo y construcción de banca para reforzar la pared del aula de párvulos y para que se sienten los alumnos.

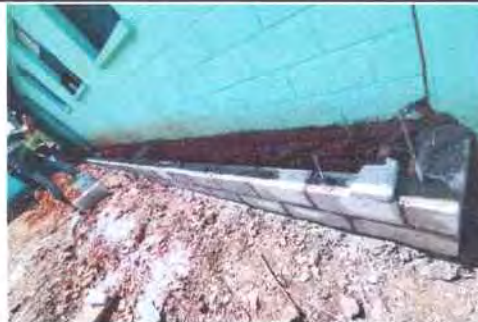
**Foto 34:** Preparación del suelo y construcción de banca para reforzar la pared del aula de párvulos y para que se sienten los alumnos.

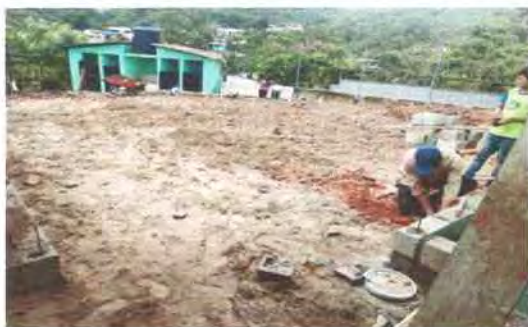
**Foto 35:** Preparación del suelo y construcción de banca para reforzar la pared del aula de primero y para que se sienten los alumnos.

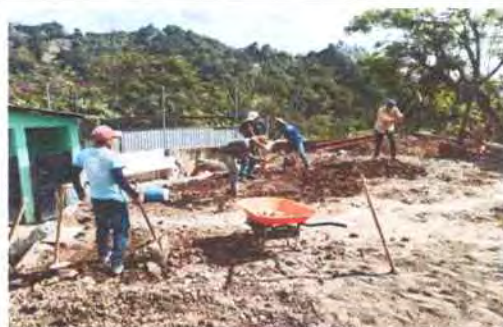
**Foto 36:** Preparación del suelo para nivelar la tierra.

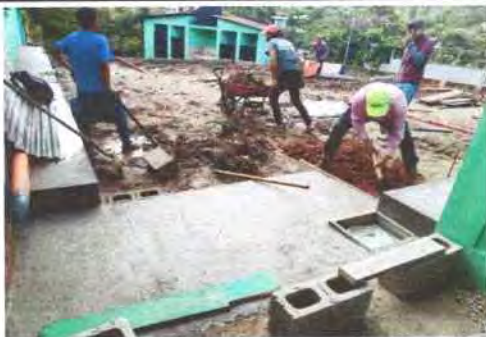
**Foto 37:** Preparación de suelo para fundir planchas de concreto

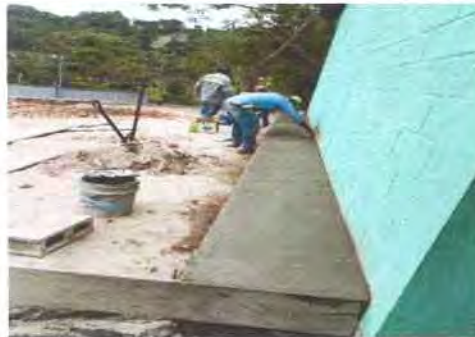
**Foto 38:** construcción de banca para reforzar la pared del aula de primero primaria y para que se sienten los alumnos.

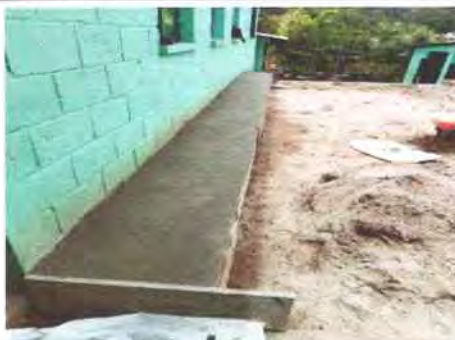
**Foto 39:** construcción de banca para reforzar la pared del aula de párvulos y para que se sienten los alumnos.

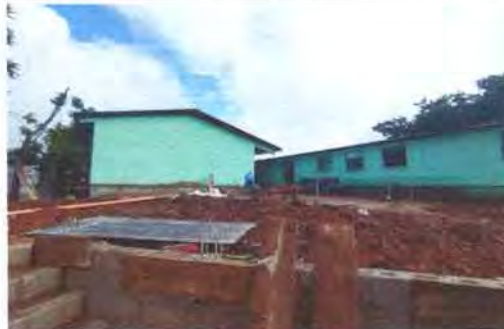
**Foto 40:** Preparación del suelo para colocar las electromallas para reforzar las planchas de concreto.

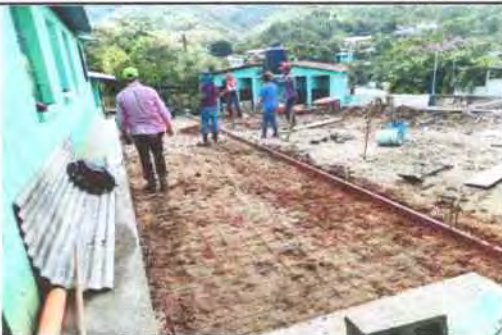
**Foto 41:** Colocación de electromalla para reforzar las planchas de concreto.

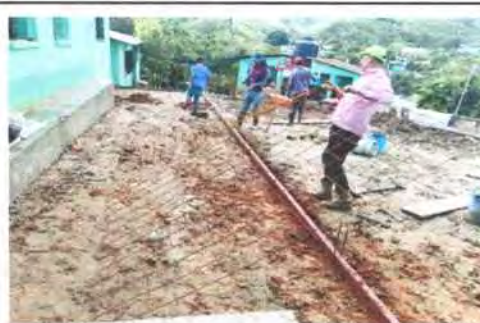
**Foto 42:** Colocación de electromalla para reforzar las planchas de concreto

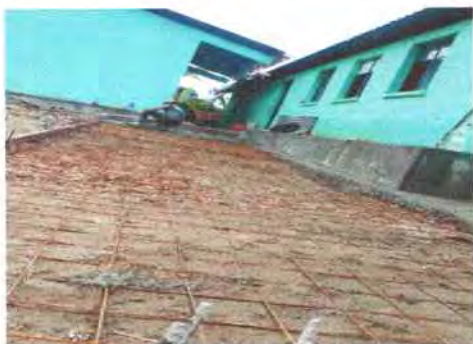
Foto 43: Fundición de planchas de concreto (losa de patio)

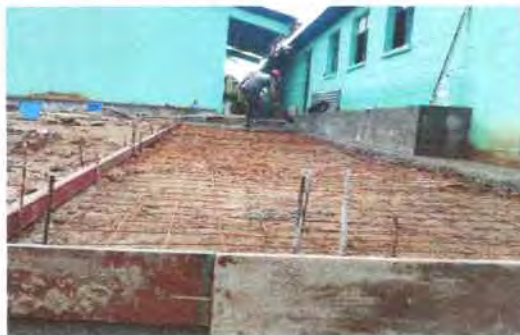
Foto 44: Fundición de planchas de concreto (losa de patio)

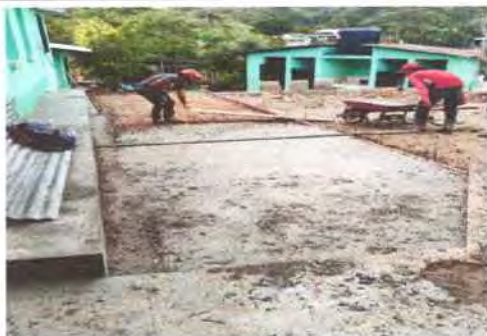
Foto 45: Fundición de planchas de concreto (losa de patio)

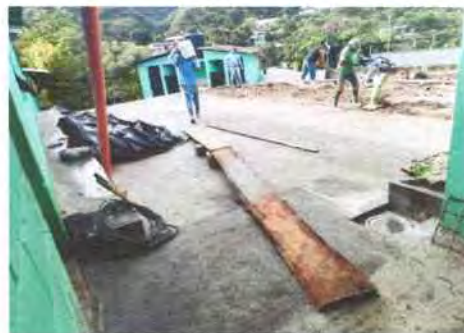
Foto 46: Fundición de planchas de concreto (losa de patio)

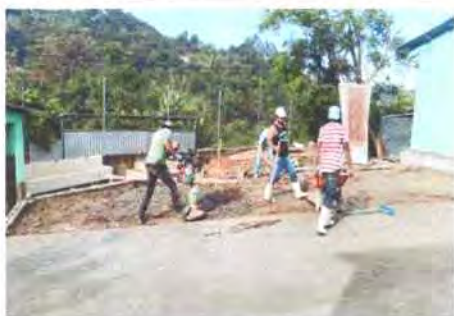
Foto 47: Fundición de planchas de concreto (losa de patio)

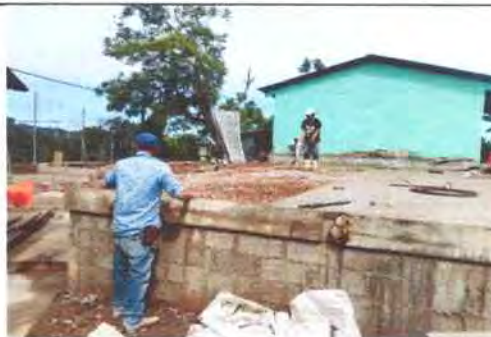
Foto 48: Fundición de planchas de concreto (losa de patio)

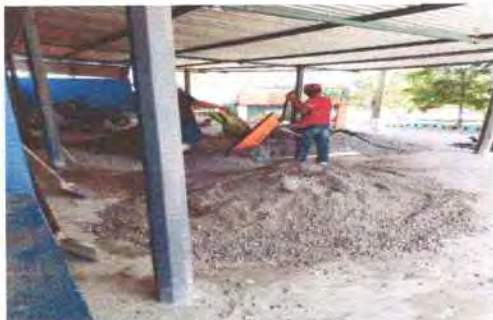
**Foto 49:** Preparación de material para fundir planchas de concreto (losa de patio)

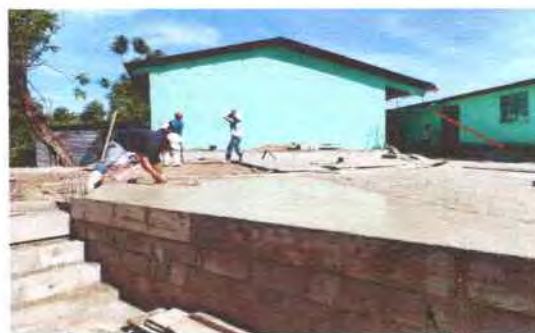
**Foto 50:** Fundición de planchas de concreto (losa de patio)

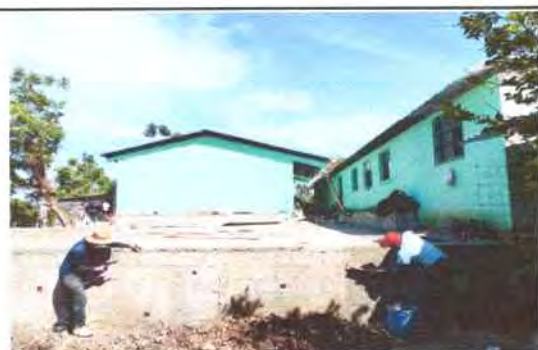
**Foto 51:** Fundición de planchas de concreto (losa de patio) y tallado de muro.

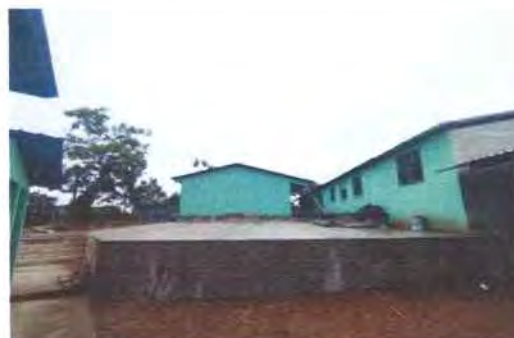
**Foto 52:** Fundición de planchas de concreto (losa de patio) y tallado de muro.

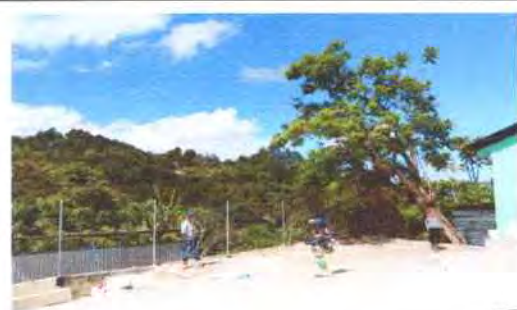
**Foto 53:** Fundición de planchas de concreto (losa de patio)

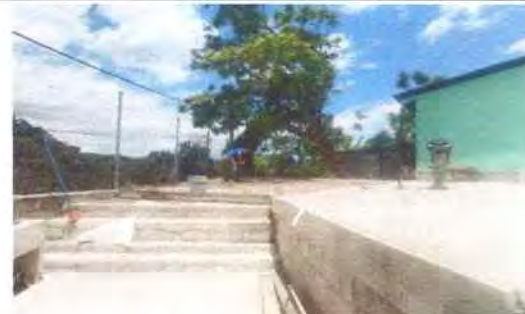
**Foto 54:** Fundición de planchas de concreto (losa de patio)

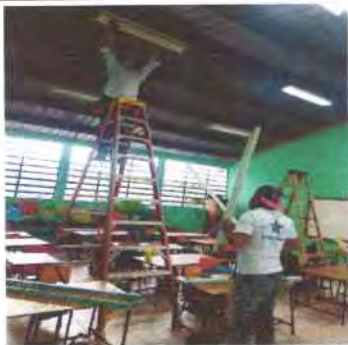
**Foto 55:** Reparación e instalación de lámparas de dos tubos cada una en aula de primero primaria.

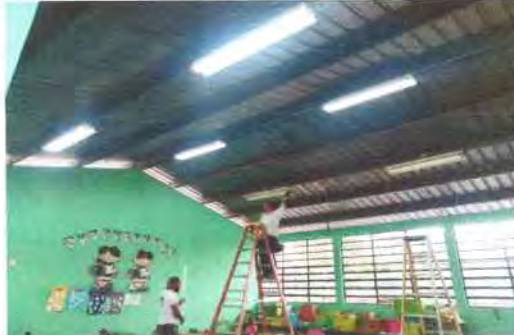
**Foto 56:** Reparación e instalación de lámparas de dos tubos cada una en aula de primero primaria.

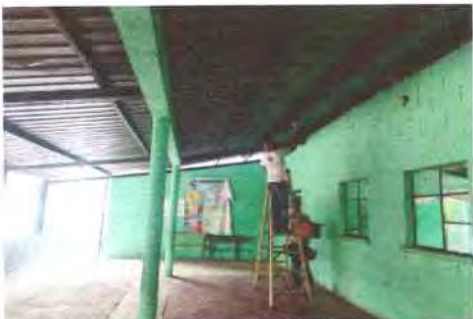
**Foto 57:** Sustitución de focos ahorradores aulas de párvulos, segundo, tercero, cuarto y corredores.

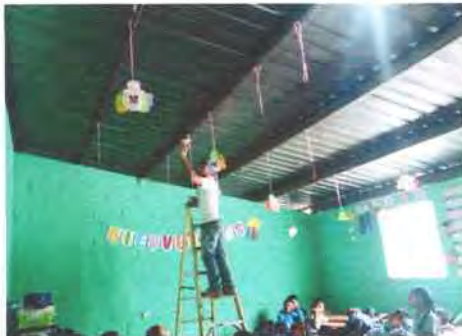
**Foto 58:** Sustitución de focos ahorradores aulas de párvulos, segundo, tercero, cuarto y corredores.

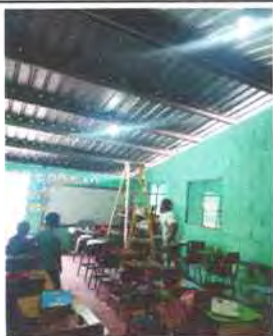
**Foto 59:** Sustitución de focos ahorradores aulas de párvulos, segundo, tercero, cuarto y corredores.

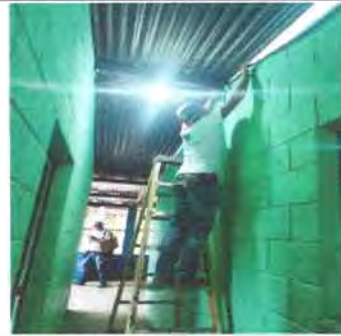
**Foto 60:** Sustitución de focos ahorradores aulas de párvulos, segundo, tercero, cuarto y corredores.
