## REGISTRO FOTOGRÁFICO DE SEGUIMIENTO Y MONITOREO A INTERVENCIÓN

| NOMBRE DEL ESTABLECIMIENTO: | ESCUELA OFICIAL RURAL MIXTA | DIRECCIÓN DEL ESTABLECIMIENTO: | CASERIO EL PITO, ALDEA PIE DEL CERRO, PALENCIA |
| CÓDIGO DEL ESTABLECIMIENTO: | 01-05-8134-43 | FECHA DE LA INSPECCIÓN: | 11/07/2024 |

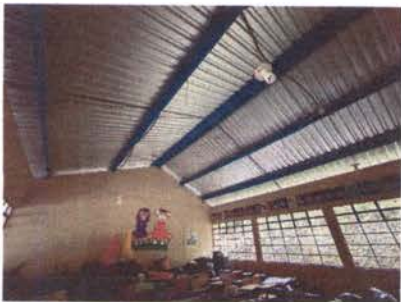
| <p>SUSTITUCIÓN DE LÁMINA</p> | <p>MANTENIMIENTO A PUERTAS</p> |

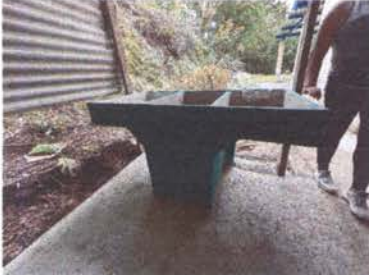
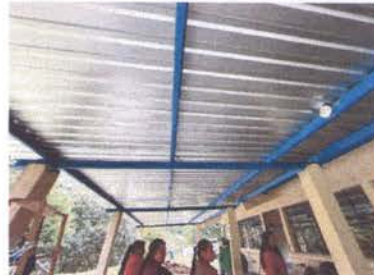
| SUSTITUCIÓN DE PILA DE CONCRETO DE DOS LAVADEROS | | | |
