REGISTRO FOTOGRÁFICO DE SEGUIMIENTO Y MONITOREO A INTERVENCIÓN

| NOMBRE DEL ESTABLECIMIENTO: | INEB DE TELESECUNDARIA LOMAS DE AZACULPILLA | DIRECCIÓN DEL ESTABLECIMIENTO: | KM 24 RUTA AL ATLANTICO, COLONIA LOMAS DE AZACULPILLA, MANZANA 35 LOTE 22 SECTOR 2, ALDEA AZACULPILLA, PALENCIA |
| CÓDIGO DEL ESTABLECIMIENTO: | 01-05-8335-45 | FECHA DE LA INSPECCIÓN: | 11/07/2024 |

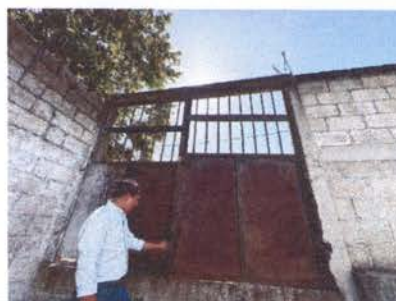
MANTENIMIENTO A ESTRUCTURA DE PUERTAS DE METAL, SUSTITUCIÓN DE CHAPAS.
