SITUACIÓN DEFICIENCIAS DETERMINADAS

| NOMBRE DEL ESTABLECIMIENTO: | EORM | DIRECCIÓN DEL ESTABLECIMIENTO: | CASERÍO LAS JOYAS, ALDEA SANSUR |
| CÓDIGO DEL ESTABLECIMIENTO: | 01-05-9476-43 | FECHA: | 20/02/2024 |

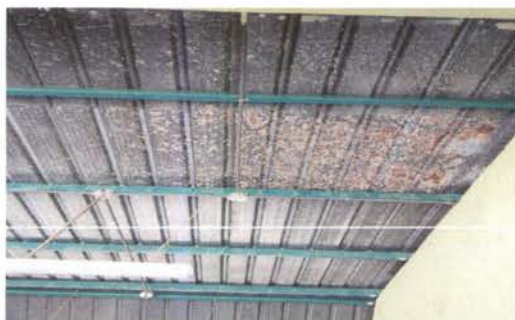
Foto 1: lámina en mal estado, se encuentra picada y en invierno se cuele el agua de lluvia

Foto 7: cambio de lámina por lámina troquelada de calibre 26

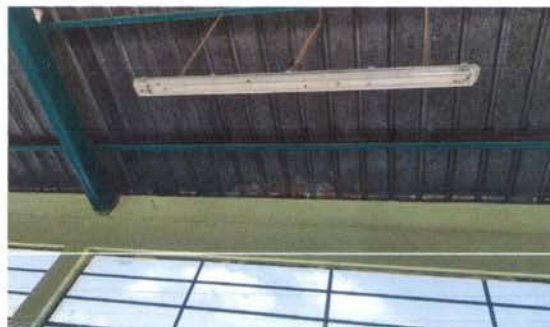
Foto 2: lámina oxidada por el agua que se cuele

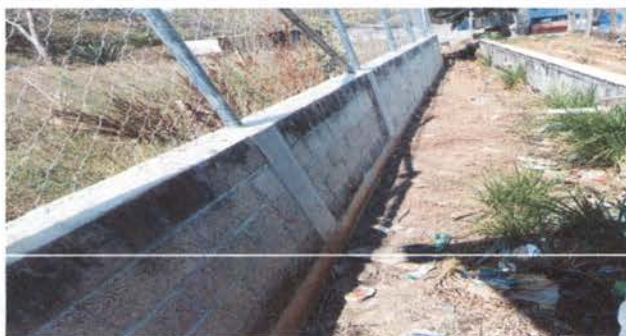
Foto 3: cuneta donde corre agua pluvial

Foto 10: Colocación de tubos de concreto en cuneta

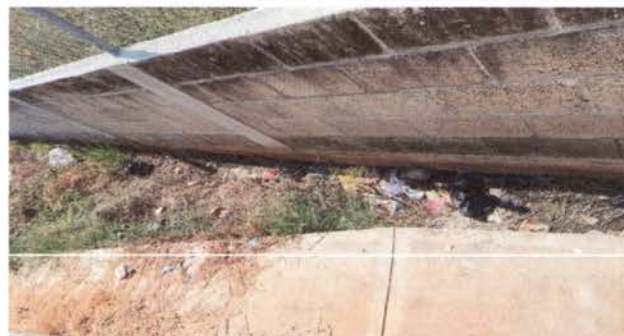
Foto 4: aquí se llena de agua en el invierno y es un peligro para los niños

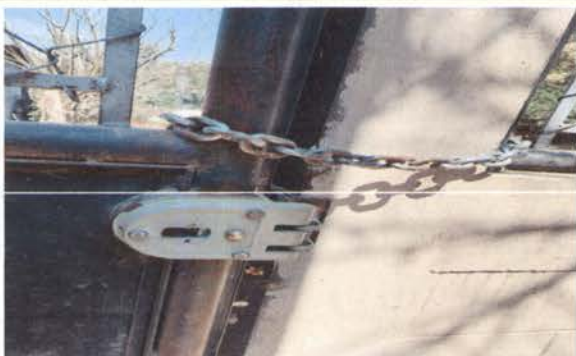
Foto 5: las chapas de los portones están descompuestas, por lo que se debe cerrar con candado y cadena

Foto 8: Reparación de portón

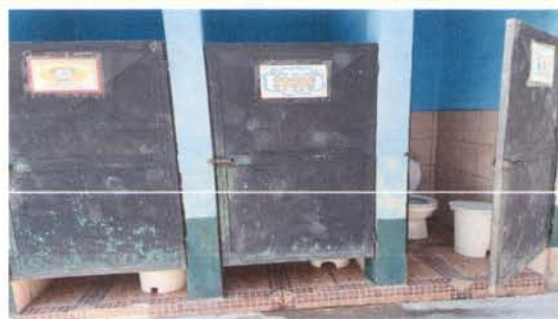
Foto 6: sanitarios, se debe arreglar ya que están conectados a una misma fosa y al echar agua en uno, se sale en el otro

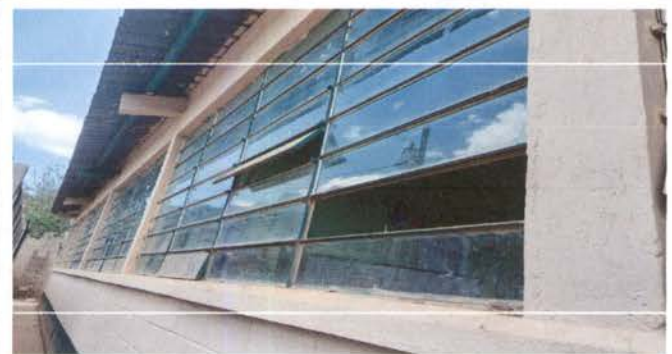
Foto 9: Cambio de vidrios
