SITUACIÓN DEFICIENCIAS DETERMINADAS

PREVIO ☒

| NOMBRE DEL ESTABLECIMIENTO: | E.O.R.M " LAS COFRADIAS " | DIRECCIÓN DEL ESTABLECIMIENTO: | CANTON LAS OFRADIAS ALDEA SANSUR |
| CÓDIGO DEL ESTABLECIMIENTO: | 01-05-9477-43 | FECHA: | 8/05/2024 |

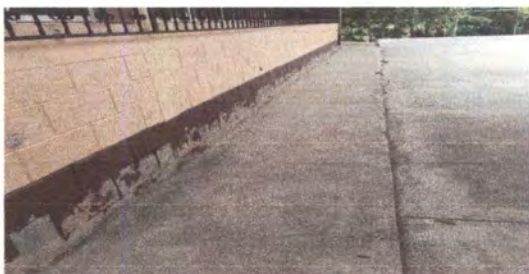
foto. 1 pintura en muros exteriores y interiores

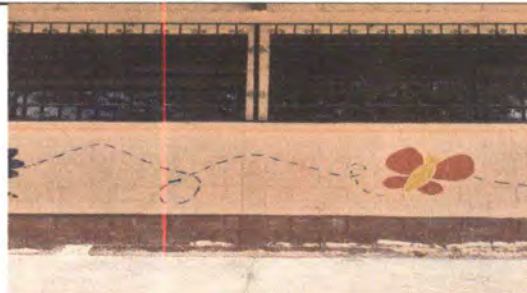
foto. Pintura en muros exteriores y interiores

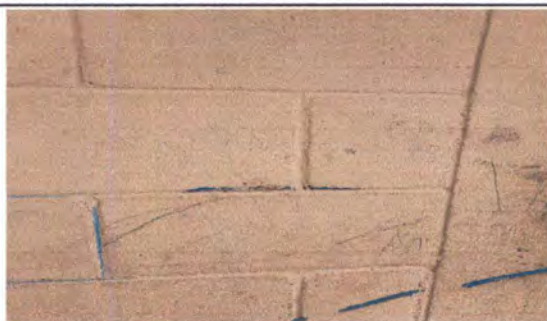
foto. 3 pintura en muros exteriores y interiores

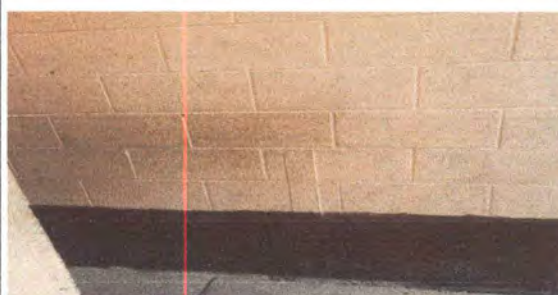
foto. 4 pintura en muros exteriores y interiores

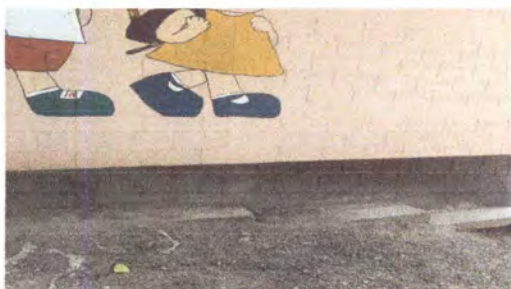
foto. 5 pintura en muros exteriores y interiores

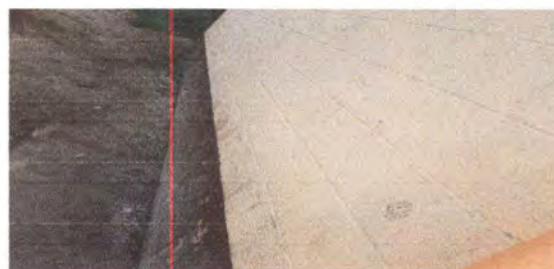
foto. 6 pintura en muros exteriores y interiores

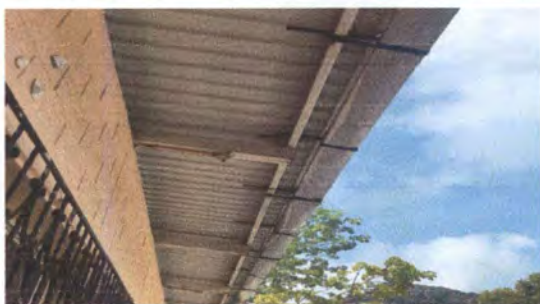
foto. 1 sustrucción de cableado eléctrico + accesorios

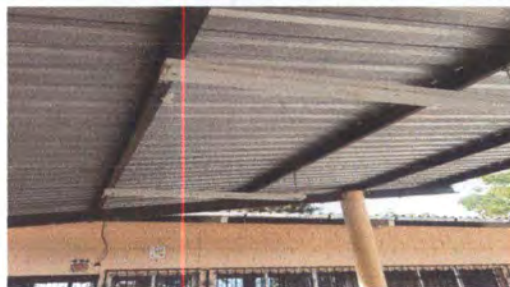
foto. 2 sustrucción de cableado eléctrico + accesorios

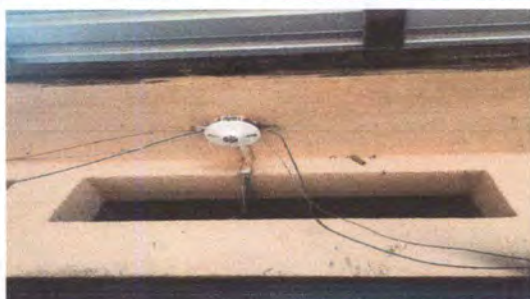
foto. 3 sustrucción de cableado eléctrico + accesorios

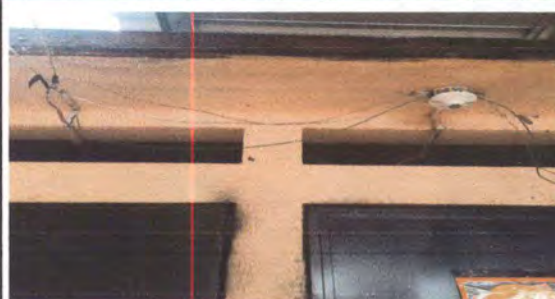
foto. 4 sustrucción de cableado eléctrico + accesorios

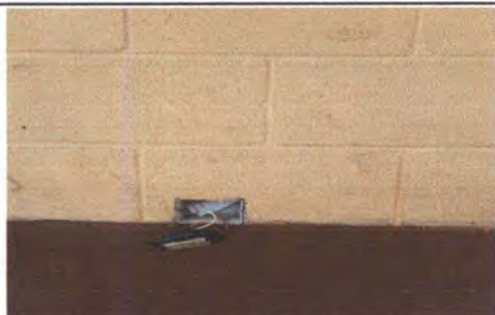
foto. 5. sustrucción de cableado eléctrico + accesorios

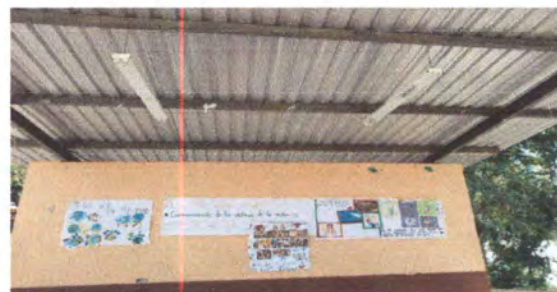
foto. 6. sustrucción de cableado eléctrico + accesorios

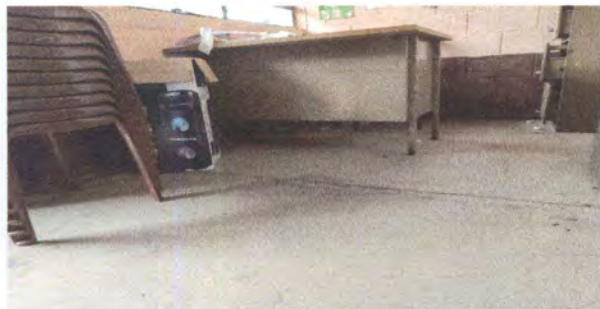
Foto . 1 Sustitución de piso ceramico

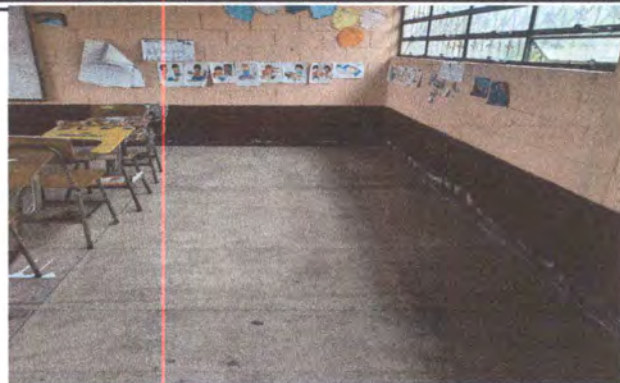
foto. 2 sustitucion de piso ceramico

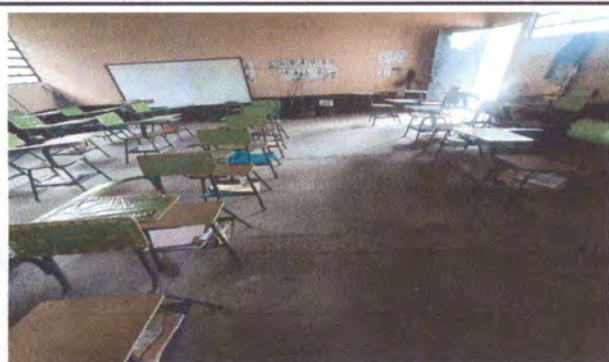
foto. 3 sustitucion de piso ceramico

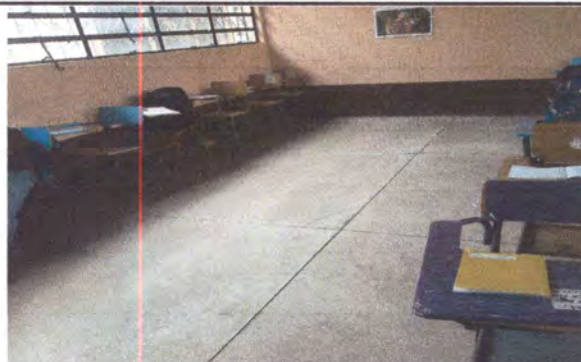
foto. 4 sustitucion de piso ceramico

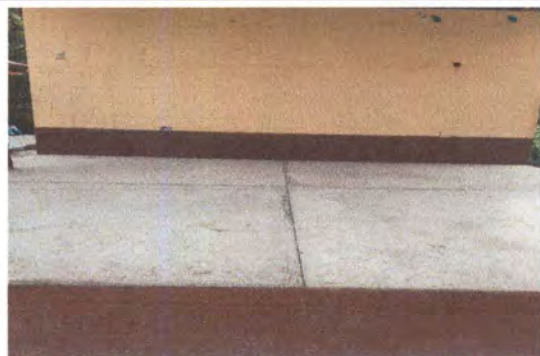
foto. 5 sustitucion de piso ceramico

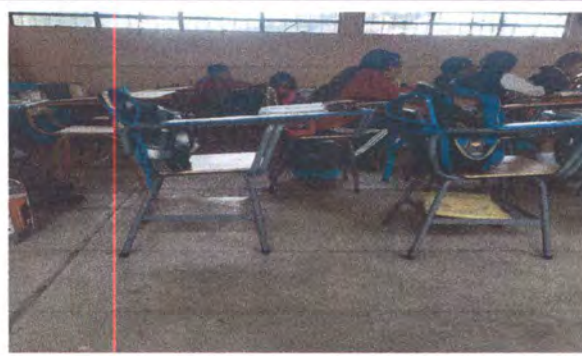
foto. 6 sustitucion de piso ceramico

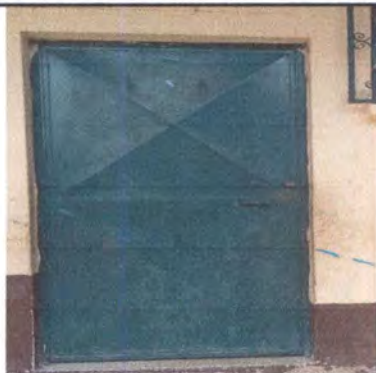
foto. 1 mantenimiento a estructura de puertas de metal

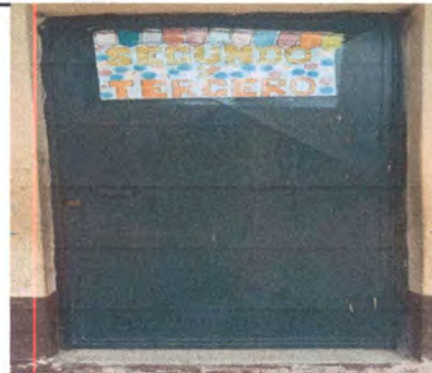
foto. 2 . Mantenimiento a estructura de puertas de metal

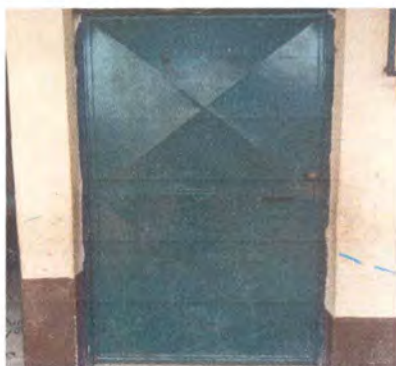
foto.3. mantenimiento a estructura de puertas de metal

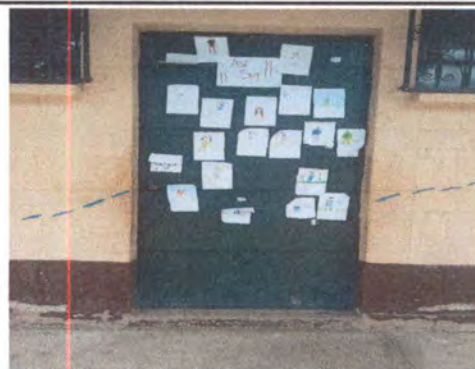
foto.4. mantenimiento a estructura de puertas de metal

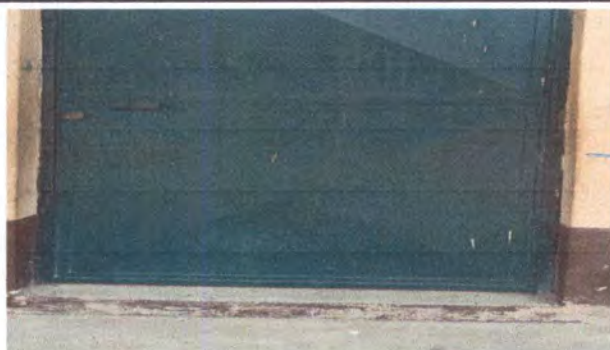
foto. 5. mantenimiento a estructura de puertas de metal

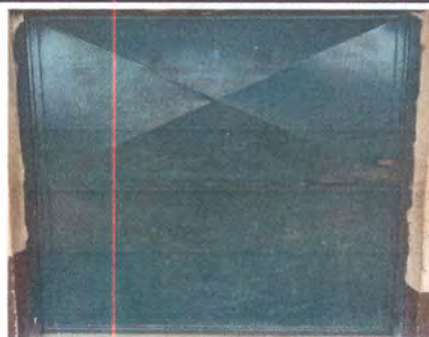
foto. 6. mantenimiento a estructura de puertas de metal
