SITUACIÓN DEFICIENCIAS DETERMINADAS

| NOMBRE DEL ESTABLECIMIENTO: | INEB BRENDA ELIZABETH DEL CID MEDRANO, JORNADA MATUTINA | DIRECCIÓN DEL ESTABLECIMIENTO: | 1 CALLE 1-00 MERCADO COLONIA SANTA LUISA, ZONA 6 CHINAUTLA |
| ESTABLECIMIENTO: | 01-06-0115-45 | FECHA: | 2/08/2024 |

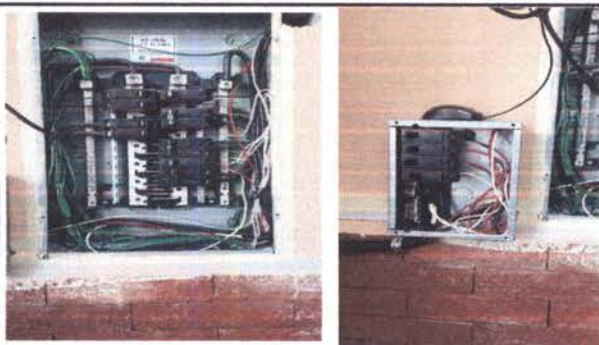
Foto 7: 19.13 Instalacion de tablero de 4 polos y 125 amperios, en area de computacion para poder alimentar las computadoras y ventiladores, con cable #6 de una caja a otra

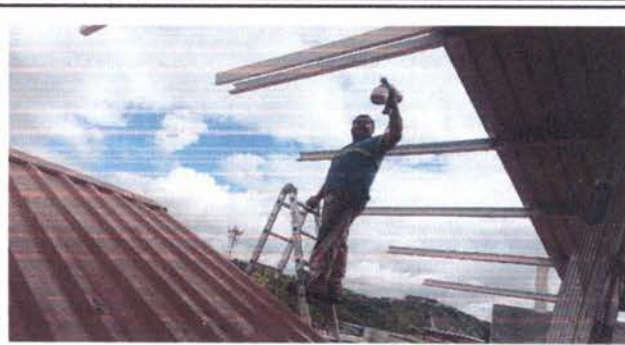
Foto 8: 2.3 Ampliación de estructura de soporte de metal en area del techo para poder evitar filtracion de agua en ingreso principal del Instituto.

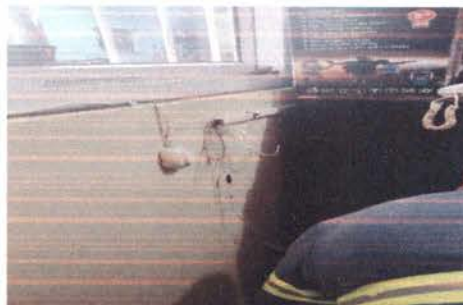
Foto 10: 17.12 Suministro e instalación de Video Portero con pantalla a colores en ambas direcciones, incluye sustitucion de 70 ml de ducto electrico + accesorios, en area de patio, y cable #12 thhn.

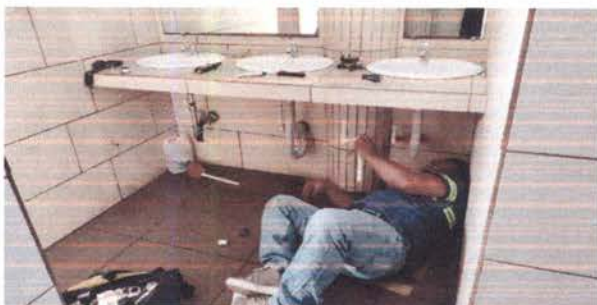
Foto 11: 10.9 Sustitucion de grifos, en area de baños de niños y de niñas de normales a grifos automaticos.

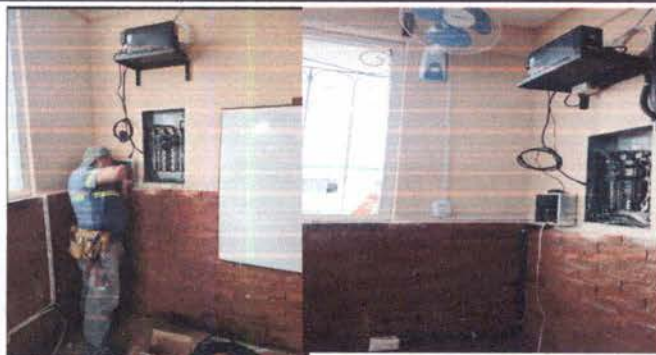
Foto1: 17.12 Sustitución de cableado y ducto eléctrico + accesorios, en área de direcciones, bodegas, área de estar de maestros y tienda.

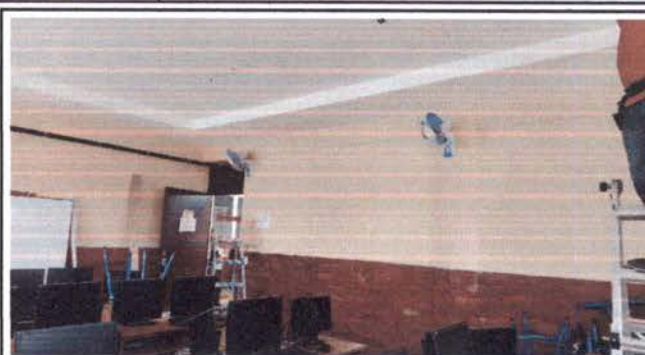
Foto 2: 17.11 Sustitución y reparación de cableado eléctrico para ventiladores en área de computación.

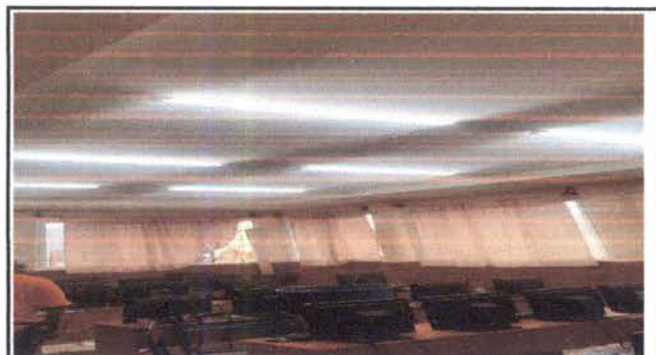
Foto 3: 17.3 Sustitución de lámparas tipo led en área de salón de computación (Incluye sustitución de cableado y ducto eléctrico con sus respectivos accesorios)

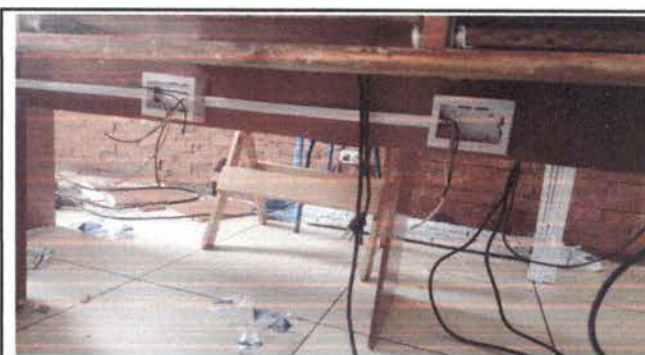
Foto 4: 19.12 Instalación de unidades de fuerza, tomacorrientes dobles en área de computación para corregir todas las instalaciones de fuerza. (Incluye sustitución de cableado y ducto eléctrico con sus respectivos accesorios)

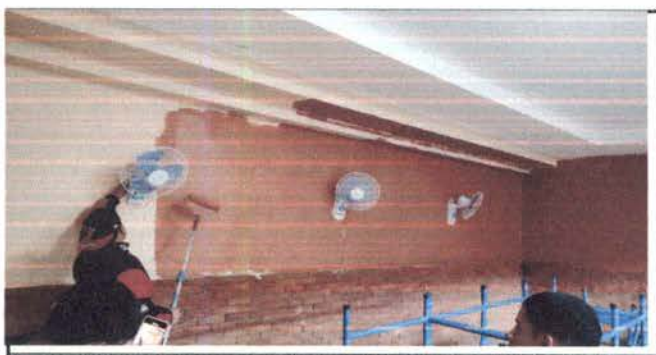
Foto 5: 9.1 Suministro y aplicación de pintura en muros interior de 16 aulas, marca Sur Color para una mejor calidad.

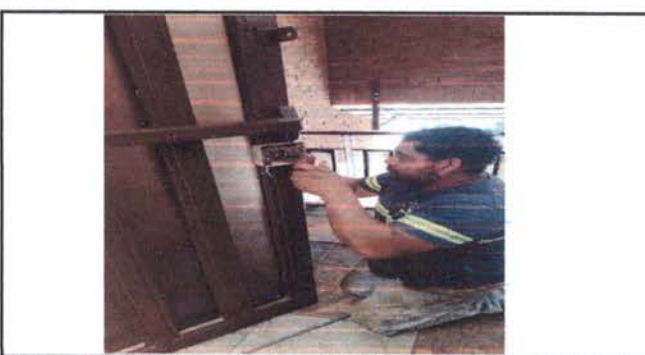
Foto 6: 4.2 Sustitución de chapa, en el portón principal del establecimiento por una chapa eléctrica. Colocando 70 mts de cable para poder abrir desde el área de oficinas.
