REGISTRO FOTOGRÁFICO DE SEGUIMIENTO Y MONITOREO A INTERVENCIÓN

| NOMBRE DEL ESTABLECIMIENTO: | EOUM NO.82 LINCENCIADO EMILIO ARENALES CATALAN | DIRECCIÓN DEL ESTABLECIMIENTO: | 15 AVENIDA FINAL DE JOCOTALES, ZONA 6 |
| CÓDIGO DEL ESTABLECIMIENTO: | 01-06-1371-43 | FECHA DE LA INSPECCIÓN: | 10/07/2024 |

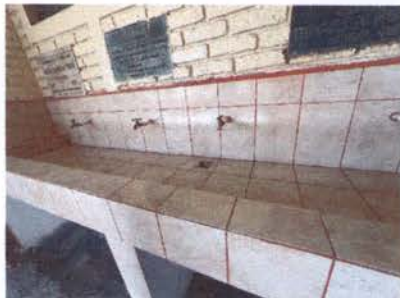
| <p>INSTALACIÓN DE INODORO</p> | <p>MEJORAMIENTO DE PILETA</p> |

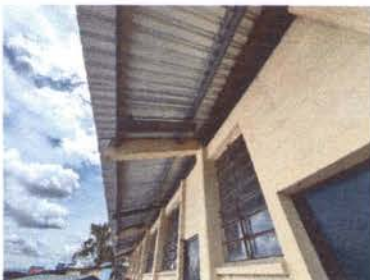
| <p>SUSTITUCIÓN DE LAMINA</p> | <p>SUSTITUCIÓN DE LAMINA</p> |

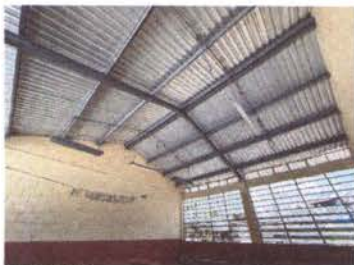
| <p>SUSTITUCIÓN DE LAMINA</p> | <p>SUSTITUCIÓN DE LAMINA</p> |

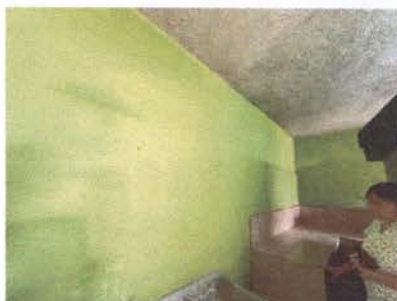
| INSTALACIÓN DE BOMBA | | MEJORAMIENTO DE COCINA | |
