REGISTRO FOTOGRÁFICO DE SEGUIMIENTO Y MONITOREO A INTERVENCIÓN

| NOMBRE DEL ESTABLECIMIENTO: | EOUM NO.108 'RUBEN DARIO' | DIRECCIÓN DEL ESTABLECIMIENTO: | 15 AVE. FINAL, JOCOTALES ZONA 6 |
| CÓDIGO DEL ESTABLECIMIENTO: | 01-06-1373-43 | FECHA DE LA INSPECCIÓN: | 25/11/2024 |

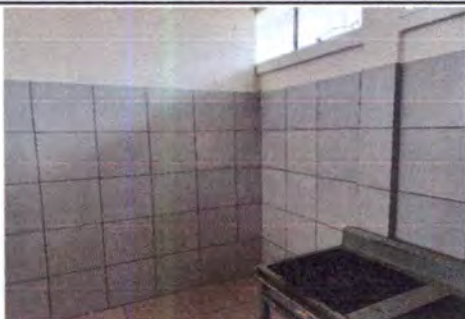
| <p>FOTO 1: SUMINISTRO E INSTALACIÓN DE AZULEJO EN COCINA</p> | <p>FOTO 2: FABRICACIÓN DE ENCIMERA DE CONCRETO E INSTALACIÓN DE PUERTAS DE METAL</p> |

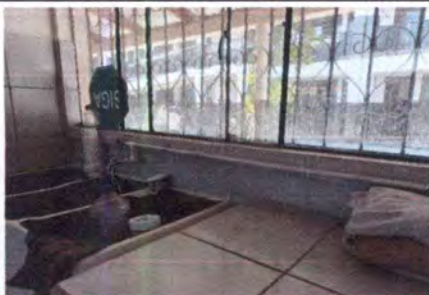
| <p>FOTO 3: INSTALACIÓN DE TUBERÍA PARA AGUA POTABLE</p> | <p>FOTO 4: APLICACIÓN DE PINTURA EN MUROS</p> |

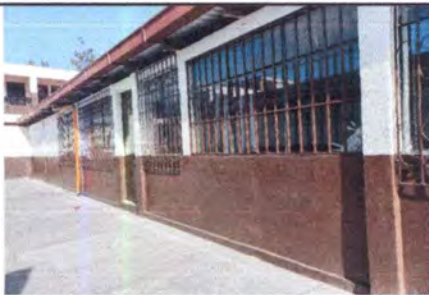
| <p>FOTO 5: MANTENIMIENTO DE BALCONES</p> | <p>FOTO 6: MANTENIMIENTO A PORTÓN DE METAL</p> |

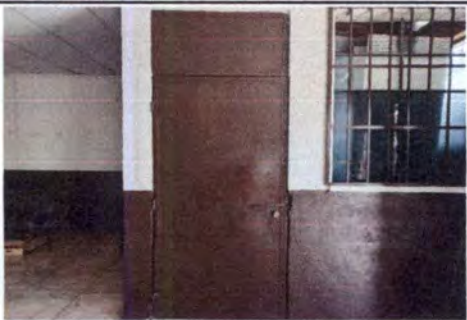
| <p>FOTO 7: MANTENIMIENTO A PUERTAS DE METAL</p> | <p>FOTO 8: FABRICACIÓN E INSTALACIÓN DE PUERTA DE REJA</p> |

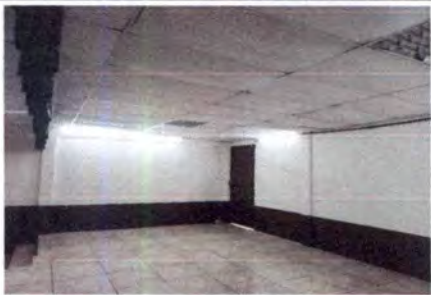
| <p>FOTO 9: INSTALACIÓN DE LÁMPARAS LED</p> | <p>FOTO 10: SUSTITUCIÓN DE PISOS CERÁMICOS DAÑADOS</p> |

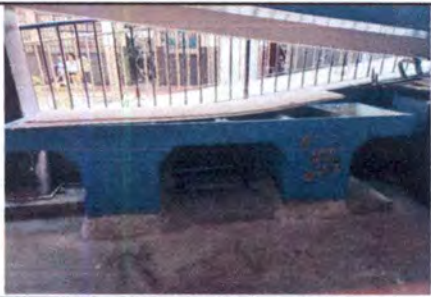
| <p>FOTO 11: INSTALACIÓN DE PILAS DE CONCRETO DE 2 LAVADEROS</p> | <p>FOTO 12: SUSTITUCIÓN DE GRIGOS EN LAVAMANOS</p> |

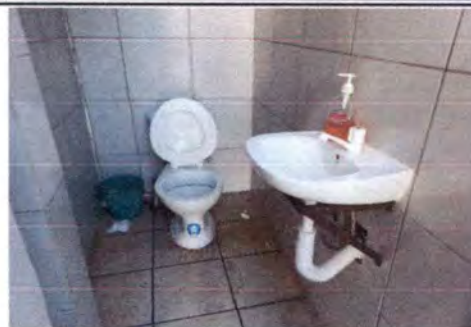
FOTO 13: SUSTITUCIÓN DE ACCESORIOS EN INODOROS

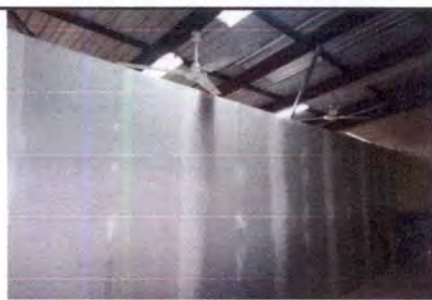
FOTO 16: MANTENIMIENTO A PORTÓN DE METAL
