## REGISTRO FOTOGRÁFICO DE SEGUIMIENTO Y MONITOREO A INTERVENCIÓN

| NOMBRE DEL ESTABLECIMIENTO: | EOUN NO.107 "MARTA BOLAÑOS DE PRADO" | DIRECCIÓN DEL ESTABLECIMIENTO: | 15 AVE. FINAL JOCOTALES ZONA 6 |
| CÓDIGO DEL ESTABLECIMIENTO: | 01-06-1374-43 | FECHA DE LA INSPECCIÓN: | 04/12/2024 |

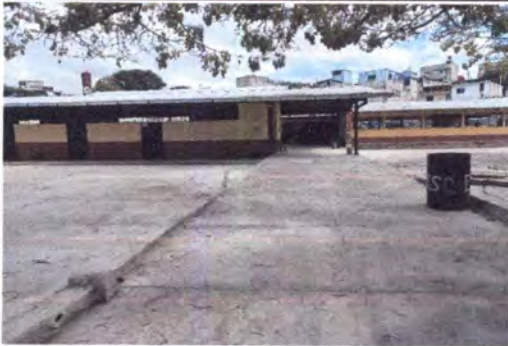
FOTO 1: FUNDICIÓN DE LOSA DE CONCRETO EN PATIO

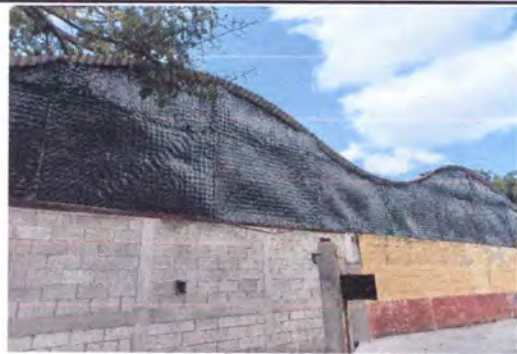
FOTO 2: INSTALACIÓN DE MALLA EN PERÍMETRO FRONTAL DEL ESTABLECIMIENTO

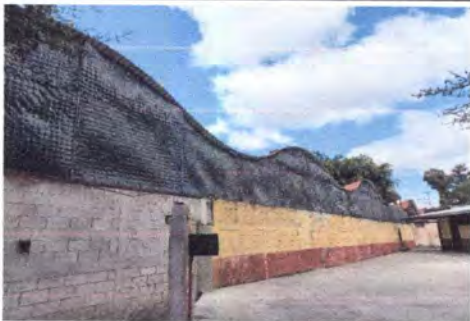
FOTO 3: INSTALACIÓN DE MALLA EN PERÍMETRO FRONTAL DEL ESTABLECIMIENTO

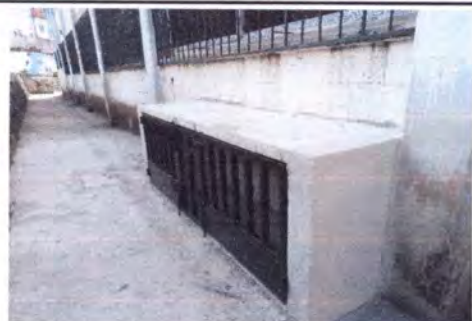
FOTO 4: ÁREA DE ALMACENAMIENTO PARA CILINDROS DE GAS, DE CONCRETO

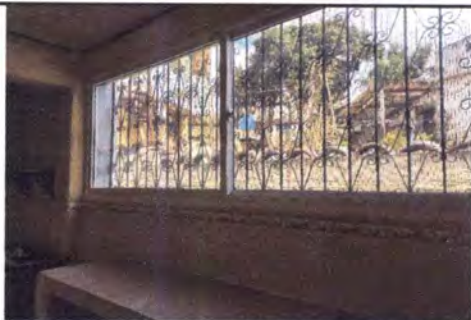
FOTO 5: SUSTITUCIÓN DE VENTANAS POR VENTANAS DE PVC EN COCINA

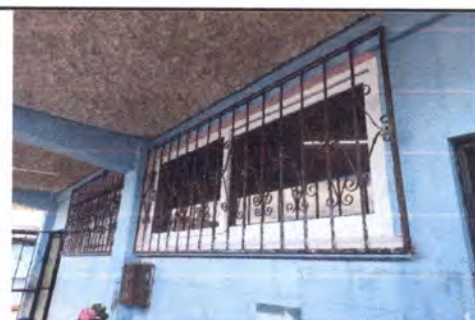
FOTO 6: SUSTITUCIÓN DE VENTANA POR VENTANA DE PVC EN DIRECCIÓN

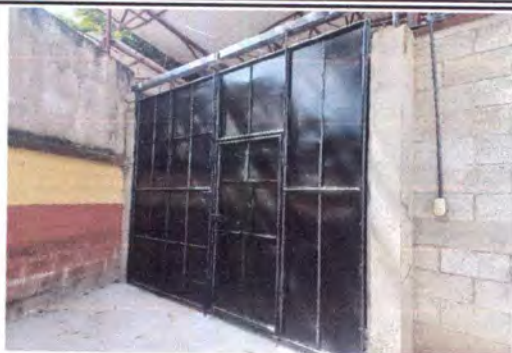
FOTO 7: SUSTITUCIÓN DE PORTÓN DE METAL.

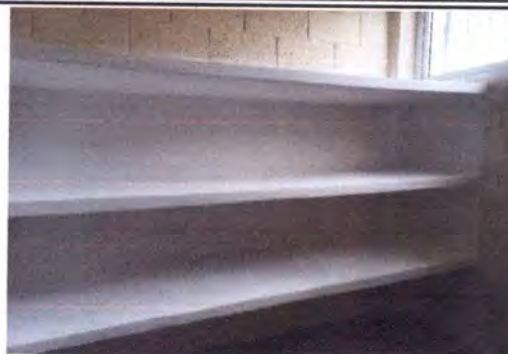
FOTO 8: IMPLEMENTACIÓN DE ENCIMERA EN COCINA

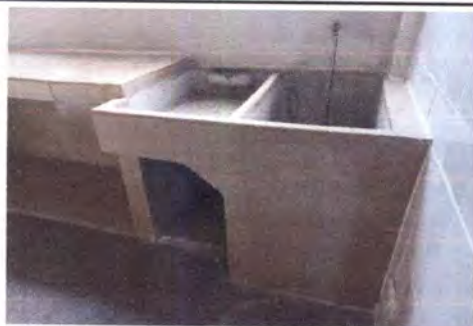
FOTO 9: SUSTITUCIÓN DE PILA POR PILA DE CONCRETO DE UN LAVADERO

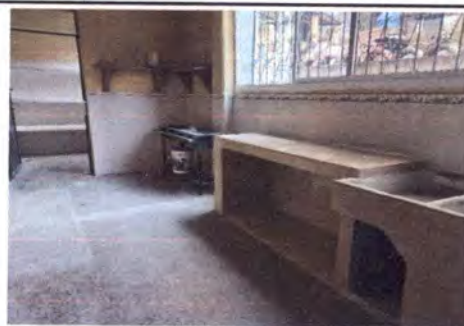
FOTO 10: INSTALACIÓN DE AZULEJO EN COCINA
