REGISTRO FOTOGRÁFICO  
PROGRAMA DE MANTENIMIENTO DE EDIFICIOS ESCOLARES PÚBLICOS

PRA-FOR-123  
Versión 1

SITUACIÓN DEFICIENCIAS DETERMINADAS

| NOMBRE DEL ESTABLECIMIENTO: | Escuela Oficial Urbana Mixta Tipo Minimo No. 905 | DIRECCIÓN DEL ESTABLECIMIENTO: | Cantón Central, Santa Cruz Chinautla |

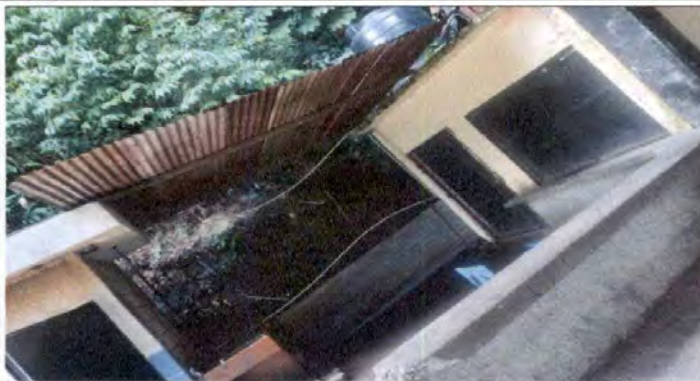
Foto 1: 1.1 SUSTITUCIÓN DE LÁMINA POR LÁMINA TROQUELADA ALUZINC CALIBRE 26 (EN COCINA)

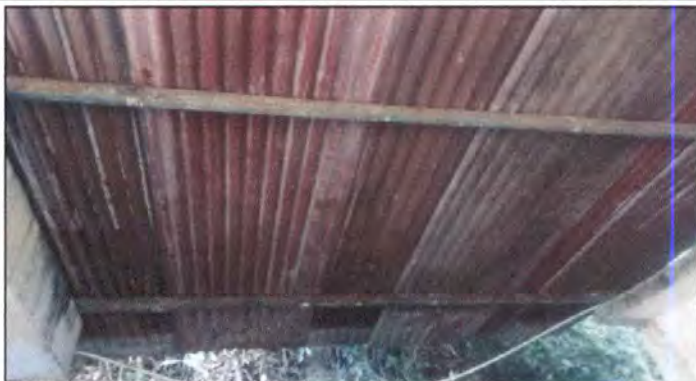
Foto 2: 2.3 Sustitución de estructura de soporte de metal por metal que incluye instalación de estructura metálica elaborada con tubo metálico 2x2 HN Chapa 16

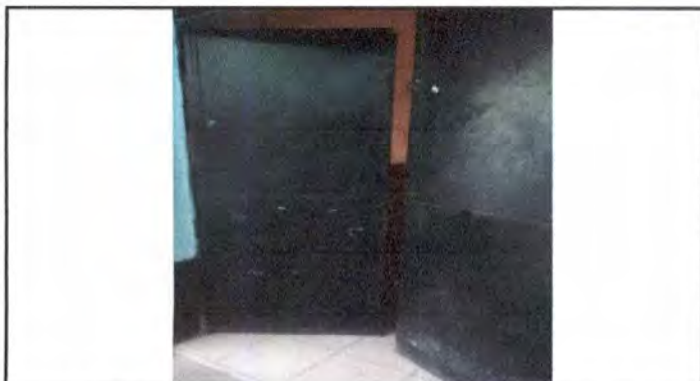
Foto 3: 4.4.1 Mantenimiento a estructura de puertas en aulas, que incluye lijado, cepillado y aplicación de pintura anticorrosiva

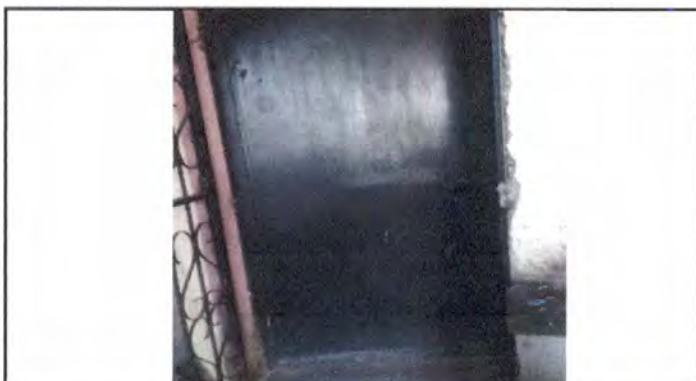
Foto 4: 4.2 Sustitución de Chapa en puerta de cocina, incluye instalación

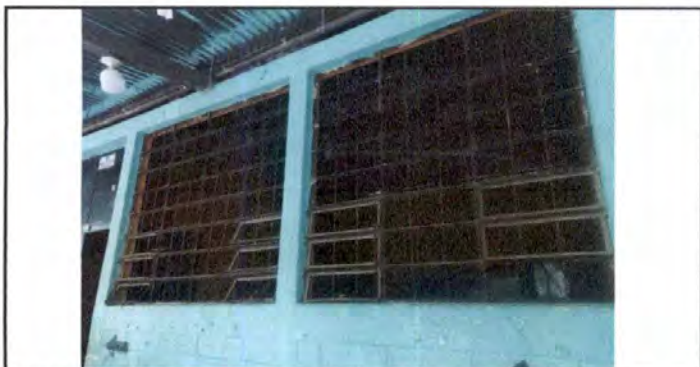
Foto 5: 5.1 Mejoramiento a estructura de metal de ventana que incluye lijado, cepillado y aplicación de pintura anticorrosiva con medias de 1.60 m de ancho por 1.60 metros de alto en cocina cambiando también la orientación de corrediza a orientación abatible

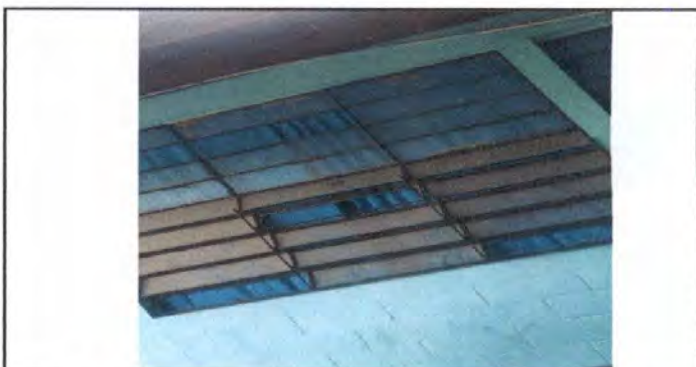
Foto 5: 5.1 Mejoramiento a estructura de metal de ventana que incluye lijado, cepillado y aplicación de pintura anticorrosiva con medias de 1.60 m de ancho por 1.60 metros de alto en aulas.

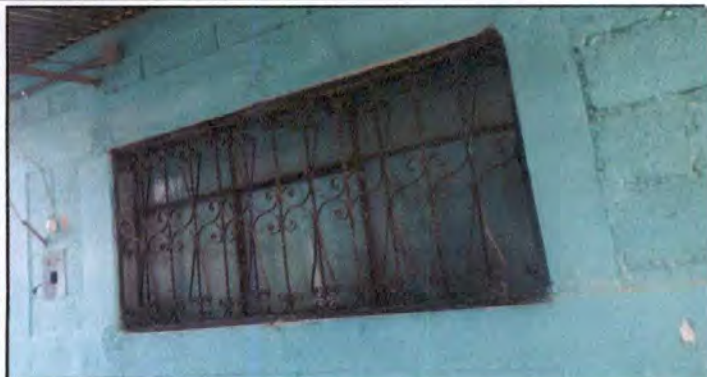
Foto 7:5.1 Mejoramiento a estructura de metal de ventana que incluye lijado, cepillado y aplicación de pintura anticorrosiva con medidas de 2.22 m de ancho por 1.25 metros de alto en aulas.

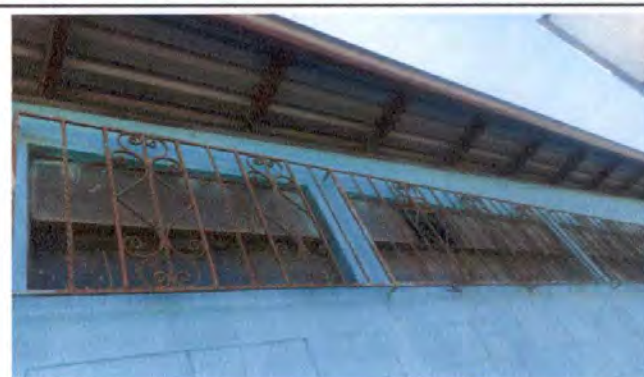
Foto 8: 5.1 Mejoramiento a estructura de metal de ventana que incluye lijado, cepillado y aplicación de pintura anticorrosiva con medidas de 2.30 m de ancho por 1.80 metros de alto en aulas.

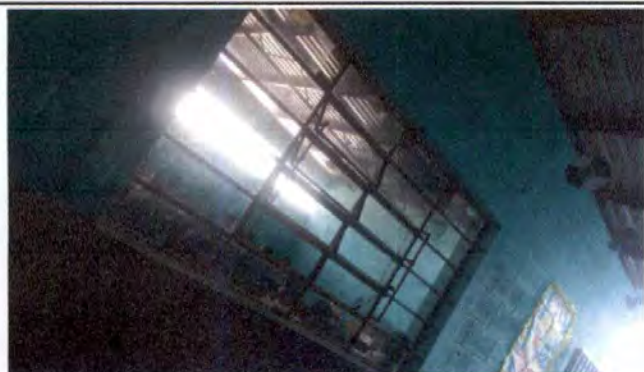
Foto 9: 5.1 Mejoramiento a estructura de metal de ventana que incluye lijado, cepillado y aplicación de pintura anticorrosiva con medidas de 1.12 m de ancho por 1.80 metros de alto en aulas.

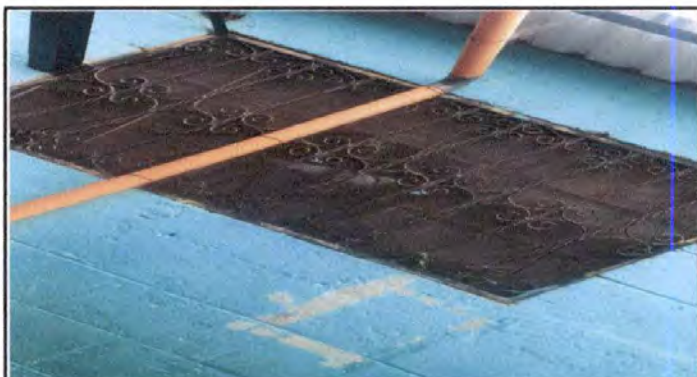
Foto 10: 5.1 Mejoramiento a estructura de metal de ventana que incluye lijado, cepillado y aplicación de pintura anticorrosiva con medidas de 1.60 m de ancho por 1.20 metros de alto en aulas.

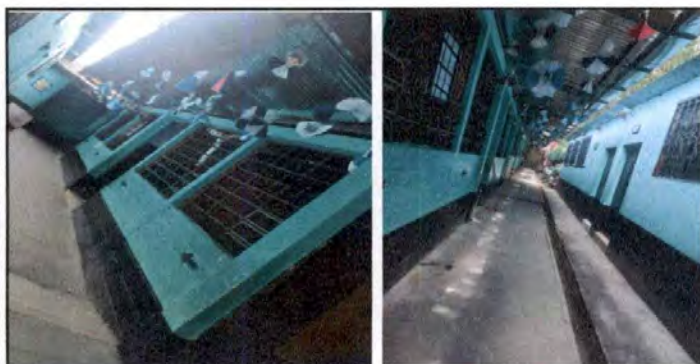
Foto 11: 9.1 Suministro y aplicación de pintura en muros exteriores e interiores que incluye mano de obra y material con sáculo de 60 cm (parte externa), abarcando

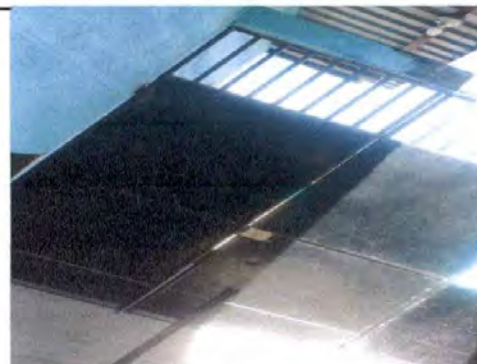
Foto 12: 12.1 Mantenimiento a porton de metal que incluye lijado, cepillado, aplicación de pintura anticorrosiva y mantenimiento de chapa.

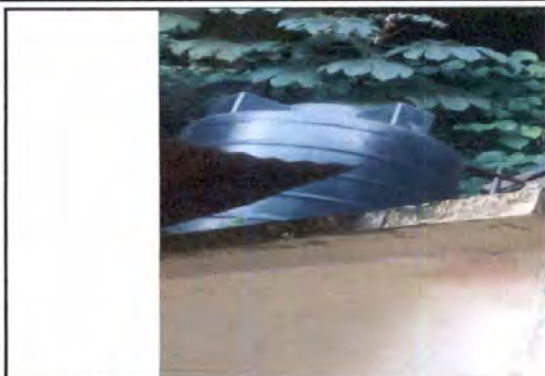
Foto 13: 18.1 Sustitución de depósito de agua 1000 litros a 2500 litros, incluye instalación

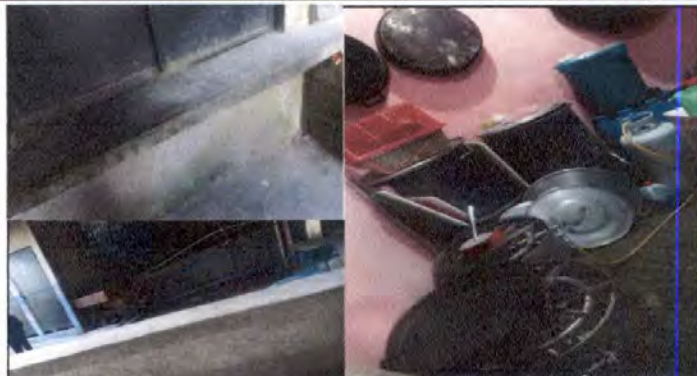
Foto 14: 20.8 Suministro e implementación de top de concreto en cocina, incluye instalación de azulejo

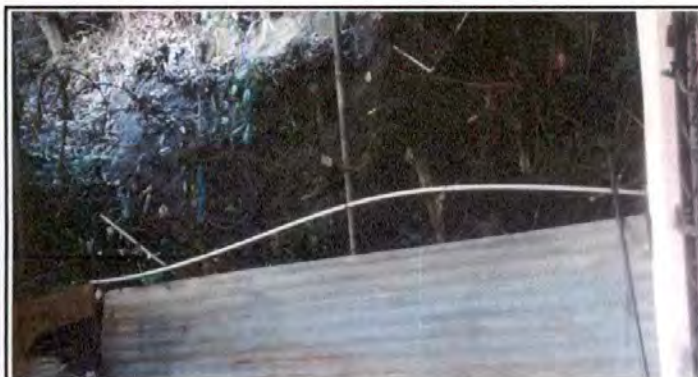
Foto 15: 15.3 Sustitución de malla galvanizada y tubo hg en muro perimetral
