SITUACIÓN DEFICIENCIAS DETERMINADAS

| NOMBRE DEL ESTABLECIMIENTO: | EOUM No. 931 | DIRECCIÓN DEL ESTABLECIMIENTO: | COLONIA TIERRA NUEVA I |
| CÓDIGO DEL ESTABLECIMIENTO: | 01 - 06 - 1379 - 43 | FECHA: | 2/08/2024 |

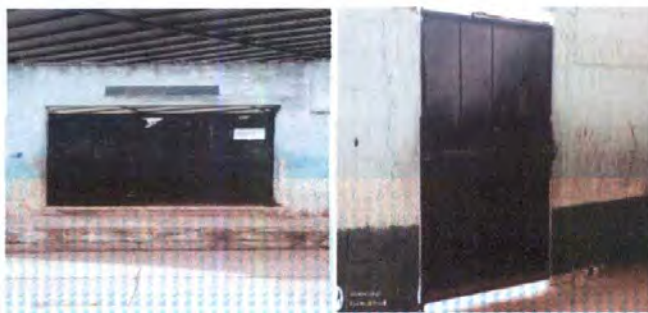
**Foto 1:** Mantenimiento de portón principal, cepillado, lijado y aplicación de pintura anticorrosivo 8 metros.

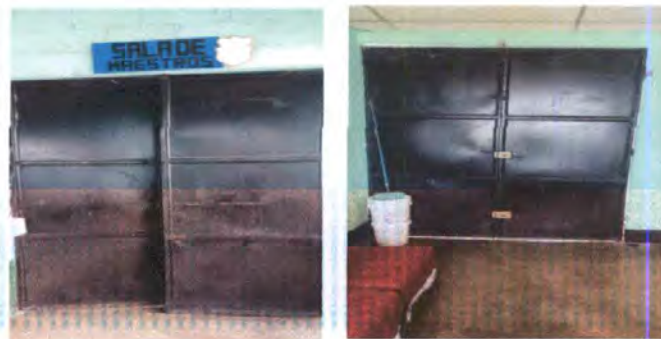
**Foto 2:** Mantenimiento de portón de 2.04 x 2.45mts., incluye sustitución de 2 chapas yale, desmontaje de portón y ajustar en sala de maestros.

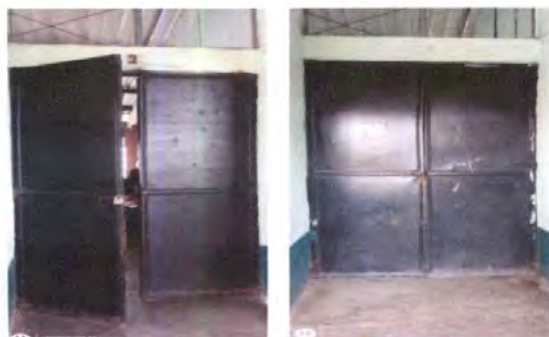
**Foto 3:** Sustitución de 3 puertas doble hoja de 1.54 x 2.54 mts., con 2 manos de pintura gris fondo y acabado azul con instalación salones: 3, 5 y 6.

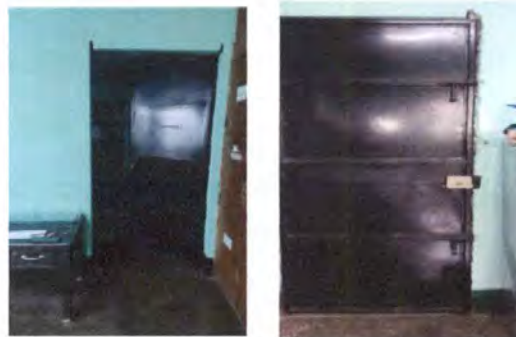
**Foto 4:** Sustitución de puerta de metal 0.92x2.12 mts. Incluye chapa yale, una costilla para acalajes de 10x20 cms. costilla fundida con cernido.

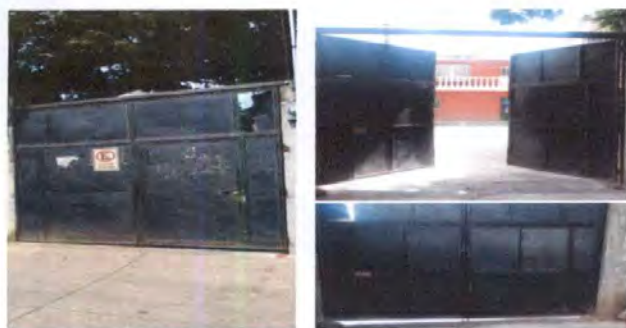
**Foto 5:** Sustitución de portón de 3.50x3.00 mts. Con puerta, incluye chapa yale No. 16, puerta con ventana, tubo de 2x2, angular, lámina lisa, puntura, tubo de 1 2/4 incluyendo pintura.

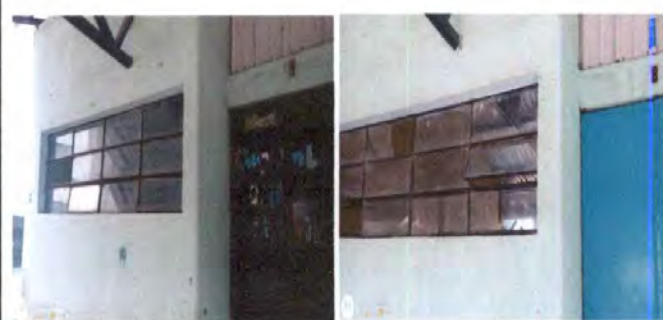
**Foto 6:** Sustitución de vidrios. Salones: 7, 8 y 9.

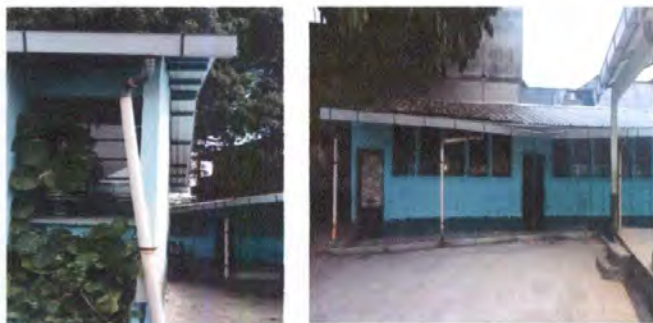
**Foto 7:** Instalación de bajada de agua pluvial, tubo pvc y codos 4", frente de salones: 7, 8 y 9.

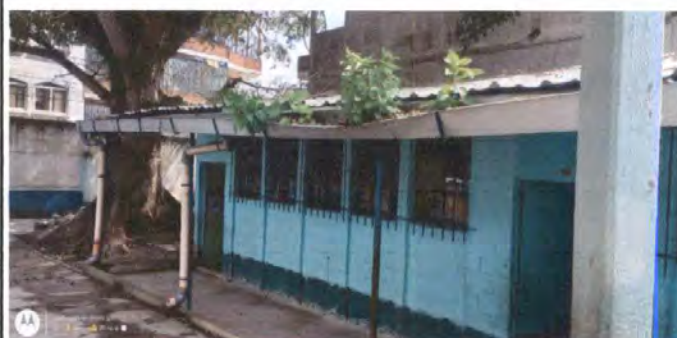
**Foto 8:** Mantenimiento de techo de lámina, incluye limpieza, limpieza de canales e instalación de 4 pescantes.

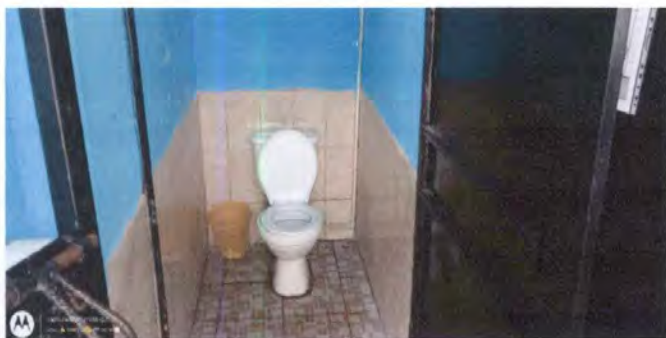
**Foto 9:** Mantenimiento de sanitarios que incluye cambio de accesorios y nuevos tubo de abasto.

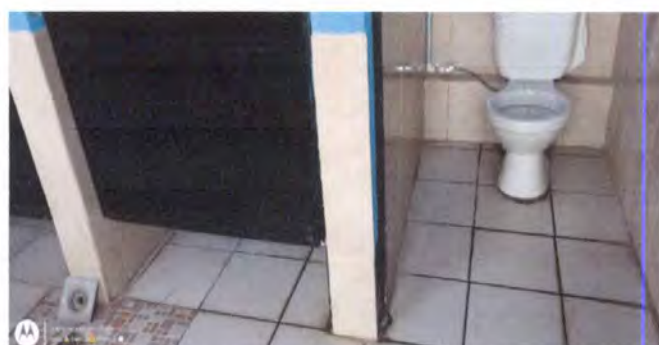
**Foto 10:** Sustitución de 6 metros lineales de tubería de drenaje, con tubo pvc de 4", incluye desmontaje e instalación de 2 inodoros que se encuentran tapados, elaboración de caja de registro 0.80 x 0.40, y sustitución de accesorios a los 2

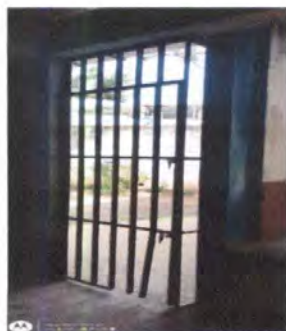
**Foto 11:** Sustitución de baranda 2.10x0.90 mts. y 2 pasadores con tubo de 2x2 y 2x1.

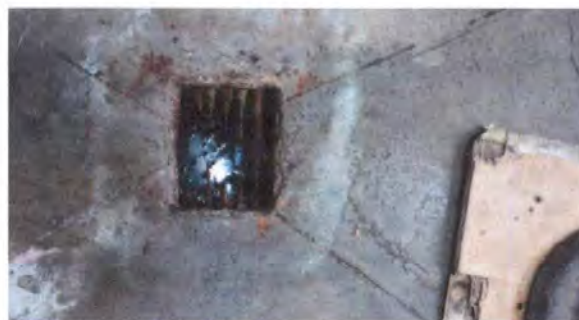
**Foto 12:** Sustitución 12 metros lineales de tubo pvc de 4", en cocina, incluye fabricación de trampa de grasa de 0.80 x 0.40 mts. con cortina y reposadera.

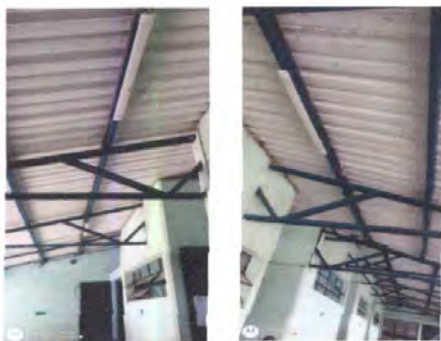
**Foto 13:** Sustitución de lámparas tipo Led Tecnolite, incluye sustitución de cableado, accesorios e instalación completa. Salones: 1, 2, 7, 8 y 9.

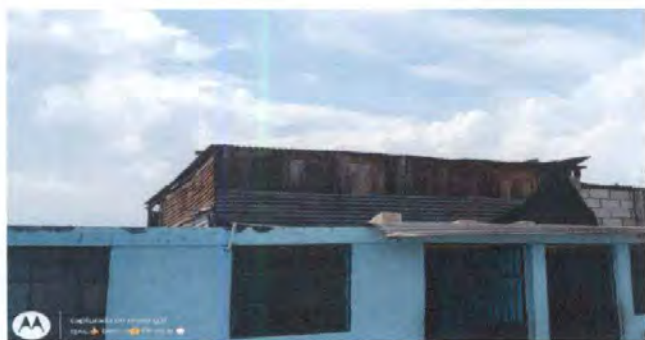
**Foto 15:** Sustitución de depósito de agua 10 toneles marca durman. accesorios e instalación completa.

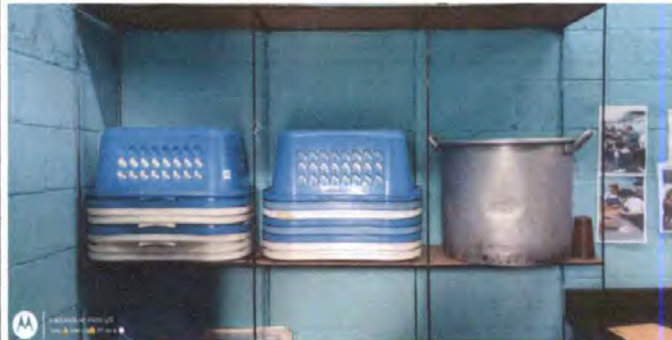
**Foto 16:** Fabricación de Encimera de concreto, incluye colocación de azulejo 20 M2, área de cocina.

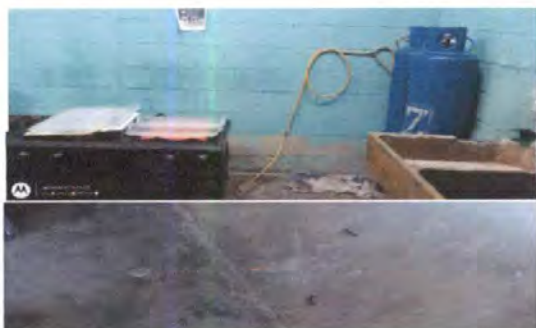
**Foto 17:** Colocación de piso monos trato en área de cocina.

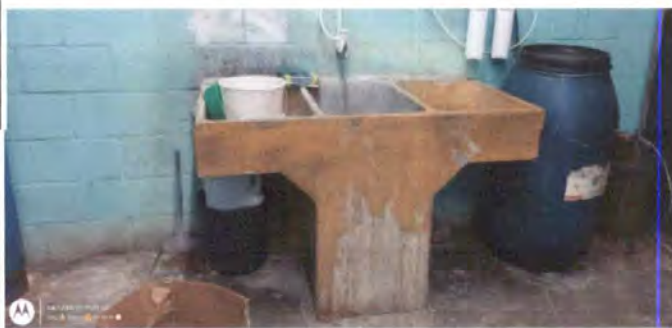
**Foto 18:** Sustitución de pila de concreto de dos lavaderos e instalación completa: incluye fundición de base de concreto de 2 x 2 mts., conexión a línea de drenaje con tubería pvc e instalación de chorro.
