SITUACIÓN DEFICIENCIAS DETERMINADAS

| NOMBRE DEL ESTABLECIMIENTO: | EOUM NO. 121 RUBEN DARIO | DIRECCIÓN DEL ESTABLECIMIENTO: | 15 AVE. FINAL JOCOTALES ZONA 6 |
| CÓDIGO DEL ESTABLECIMIENTO: | 01-06-1380-43 | FECHA: | 26/09/2024 |

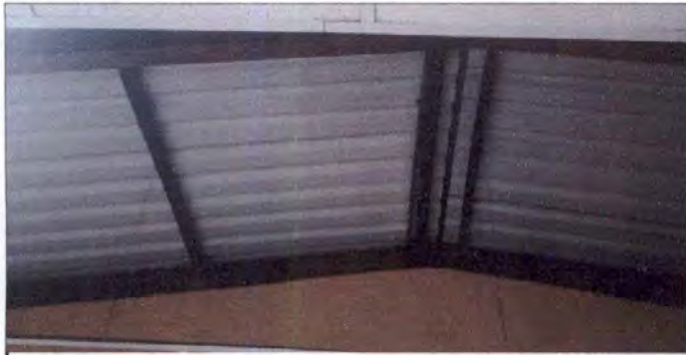
**Foto 1: 1.3 SUSTITUCIÓN DE ELEMENTOS DE FIJACIÓN EN CUBIERTA DE LÁMINA PARA REPARACIÓN DE FILTRACIONES, INCLUYE APLICACIÓN DE SIKÁ EN TORNILLOS EN SALON DE USOS MÚLTIPLES**

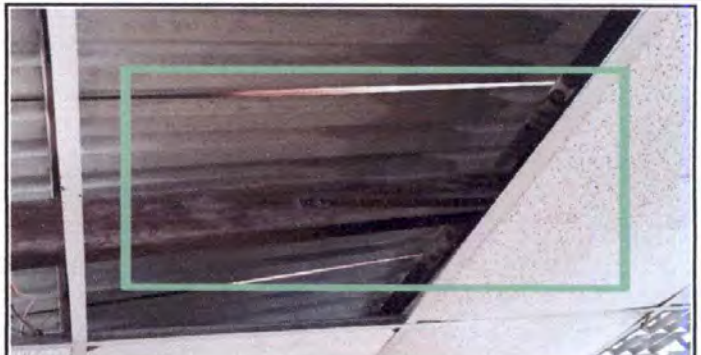
**Foto 2: 1.3 REPARACIÓN DE TRASLAPES DE LÁMINA EXISTENTE, INCLUYE INSTALACIÓN DE REMACHE Y SIKÁ EN LÁMINAS TROQUELADAS**

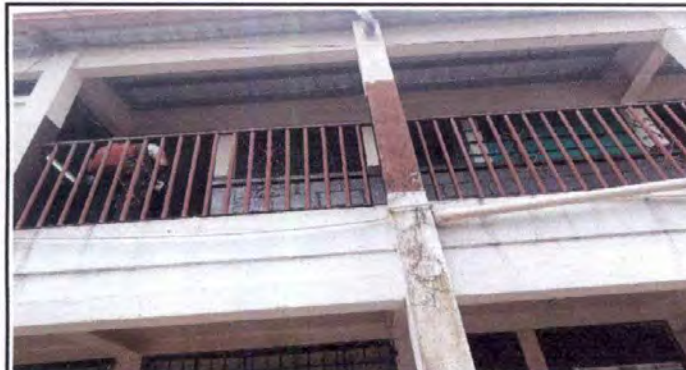
**Foto 3: 5.6 SUMINISTRO E INSTALACIÓN DE BALCONES CON MEDIDAS DE 1.21 mt x 2.48 mt. Y 1.21 mt x 1.30 mt.**

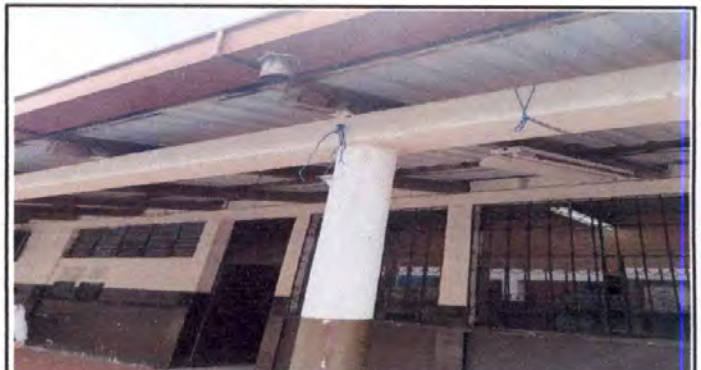
**Foto 4: 7.3 INSTALACIÓN DE BAJADAS DE AGUA PLUVIAL**

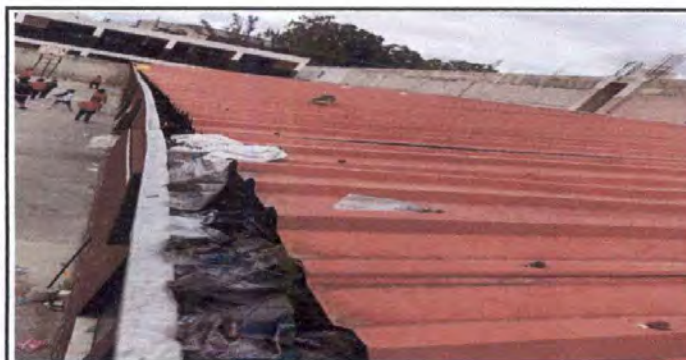
**Foto 5: 7.1 LIMPIEZA DE CANALES**

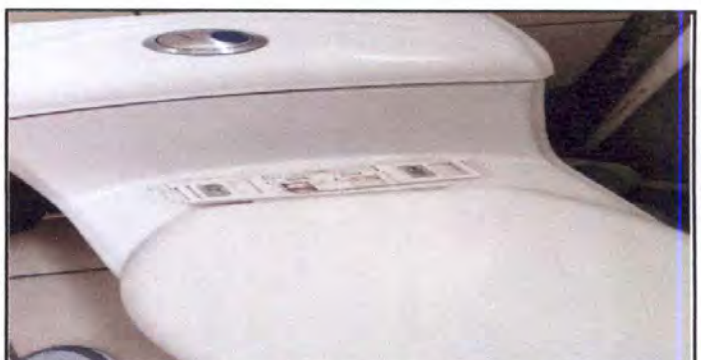
**Foto 6: 10.3 SUSTITUCIÓN DE INODOROS (DESMONTAJE E INSTALACIÓN)**

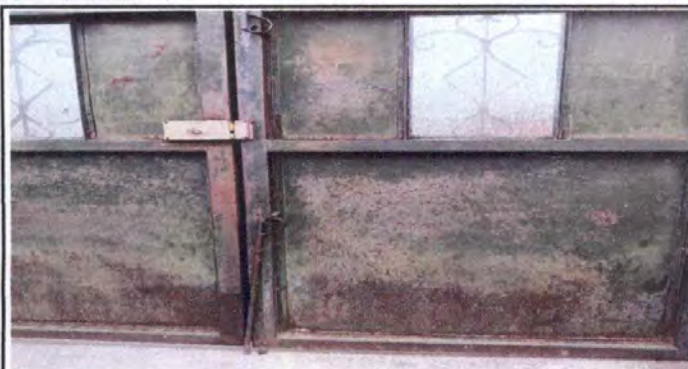
FOTO 7: 12.1 SUMINSITRO E INSTALACION DE PORTON DE METAL DE DOS HOJAS

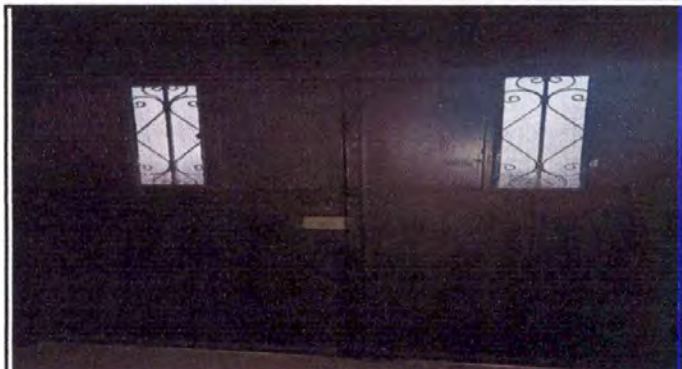
FOTO 8: 12.1 INSTALACION DE CHAPA YALE PARA PORTON PRINCIPAL Y MODIFICACION DE PASADORES

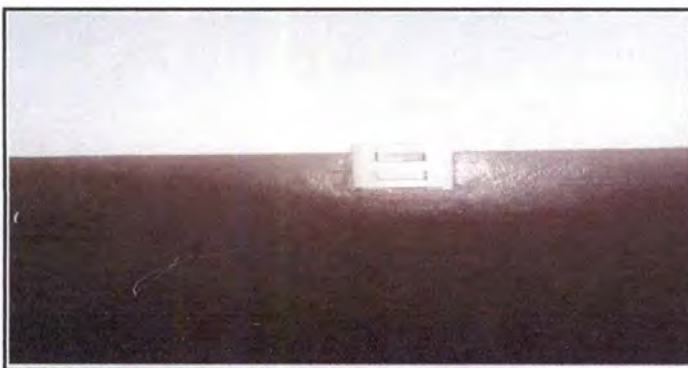
FOTO 11: 17.8 SUSTITUCIÓN DE INTERRUPTORES SIMPLES, DOBLES Y COMBINADOS (salones, baños direccion, cocina)

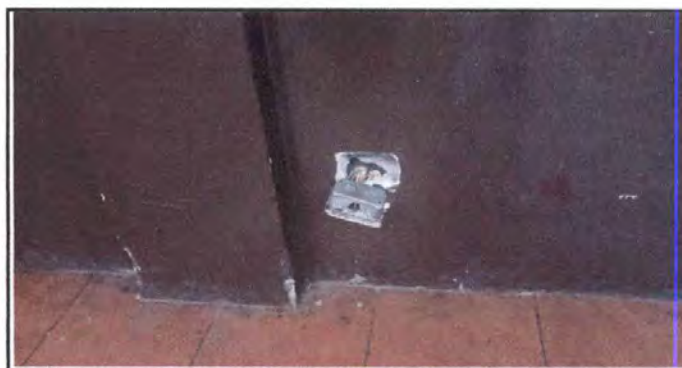
FOTO 12: 17.8 SUSTITUCIÓN DE TOMACORRIENTES DOBLES

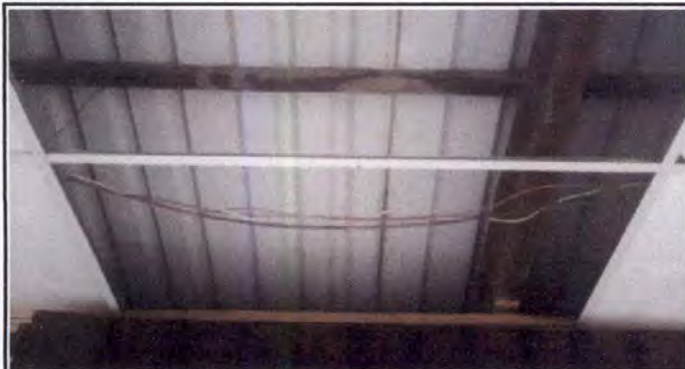
**FOTO 13: 17.13 Suministro e instalación entubado y cableado de sonido e iluminación de salón de eventos (incluye tubería para sonido) que están interperie.**

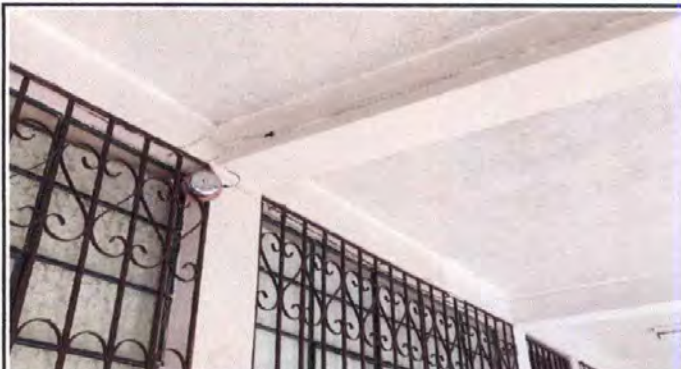
**FOTO 14: 17.14 SUMINISTRO E INSTALACIÓN DE TIMBRE NUEVO Y REPARACIÓN DE TIMBRE EXISTENTE (INCLUYE ENTUBADO Y CABLEADO)**

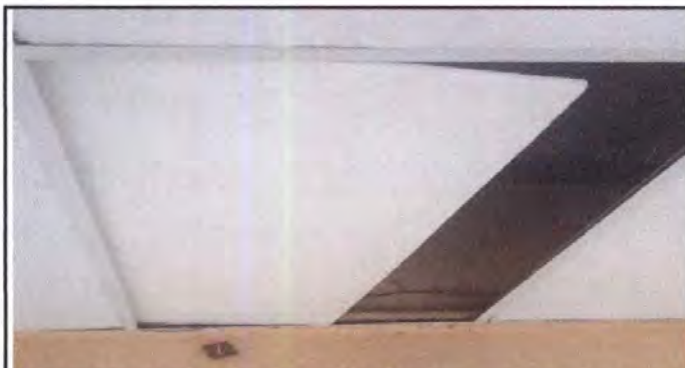
**FOTO 15: 19.23 SUSTITUCIÓN DE PLANCHAS DE CIELO FALSO 2 PIES X 4 PIES**
