REGISTRO FOTOGRÁFICO DE SEGUIMIENTO Y MONITOREO A INTERVENCIÓN

| NOMBRE DEL ESTABLECIMIENTO: | EOUM NO.121 RUBEN DARIO | DIRECCIÓN DEL ESTABLECIMIENTO: | 15 AVENIDA. FINAL JOCOTALES ZONA 6 |
| CÓDIGO DEL ESTABLECIMIENTO: | 01-06-1380-43 | FECHA DE LA INSPECCIÓN: | 6/12/2024 |

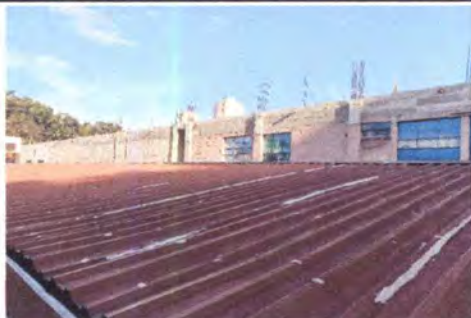
| <p>FOTO 1: SUSTITUCIÓN DE LEMENTOS DE FIJACIÓN PARA REPARACIÓN DE FILTRACIONES</p> | <p>FOTO 2: LIMPIEZA DE CANALES</p> |

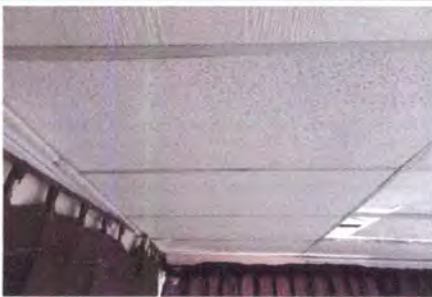
| <p>FOTO 3: SUSTITUCIÓN DE PLANCHAS DE CIELO FALSO</p> | <p>FOTO 4: REPARACIÓN DE TIMBRE EXISTENTE</p> |

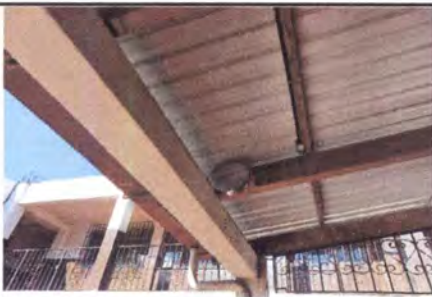
| <p>FOTO 5: INSTALACIÓN DE 2 TIMBRES NUEVOS</p> | <p>FOTO 6: SUSTITUCIÓN DE LÁMPARAS TIPO LED</p> |

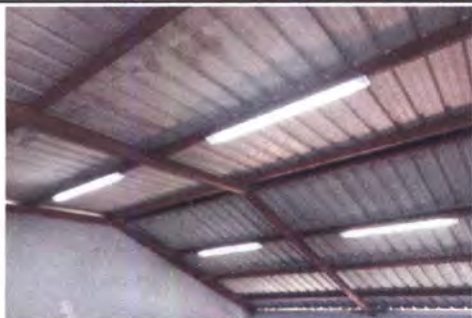
FOTO 7: SUSTITUCIÓN DE LÁMPARAS TIPO LED

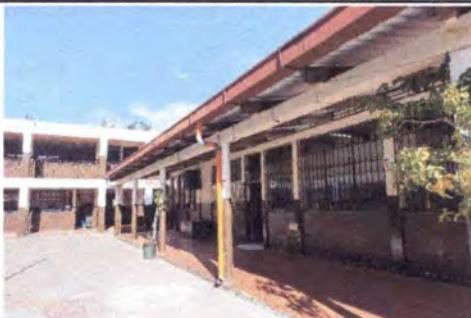
FOTO 8: INSTALACIÓN DE BAJADA DE AGUA PLUVIAL

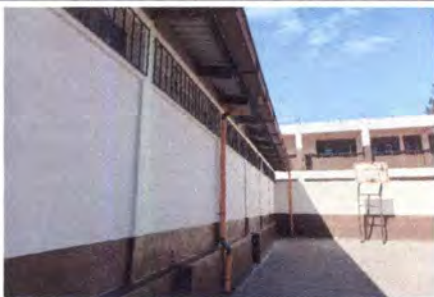
FOTO 9: INSTALACIÓN DE BAJADAS DE AGUA PLUVIAL

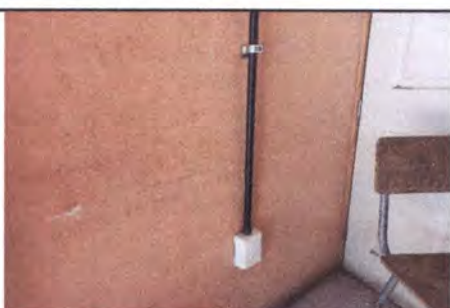
FOTO 10: SUSTITUCIÓN DE TOMACORRIENTES DOBLES

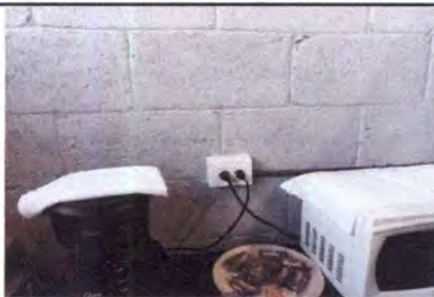
FOTO 11: SUSTITUCIÓN DE TOMACORRIENTES DOBLES

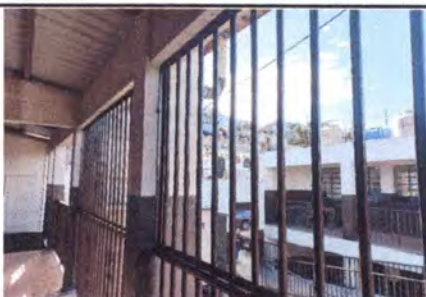
FOTO 12: INSTALACIÓN DE BALCONES DE METAL

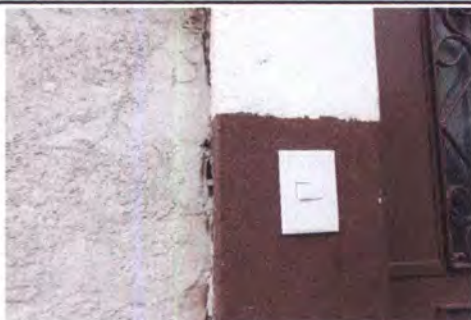
FOTO 13: SUSTITUCIÓN DE INTERRUPTORES

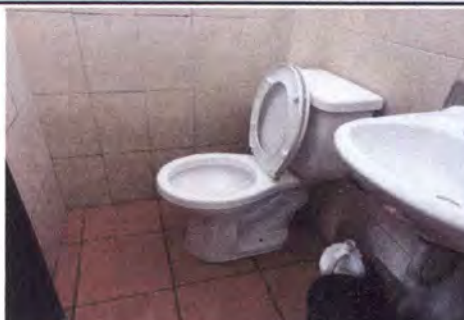
FOTO 14: SUSTITUCIÓN DE INODORO

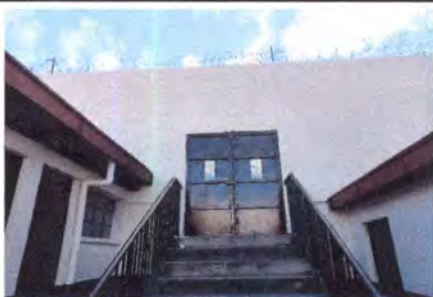
FOTO 15: SUSTITUCIÓN DE PORTÓN DE METAL DE DOS HOJAS

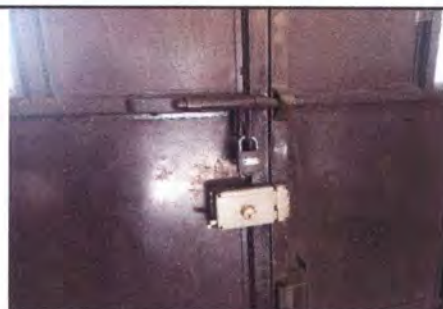
FOTO 16: SUSTITUCIÓN DE CHAPA EN PORTÓN DE INGRESO

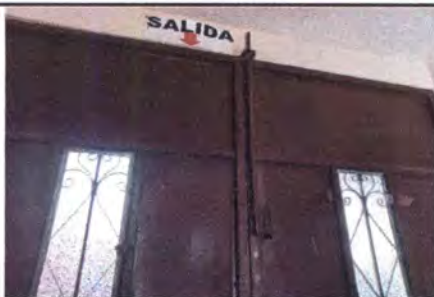
FOTO 17: MODIFICACIÓN DE PASADORES EN PORTON DE INGRESO
