REGISTRO FOTOGRÁFICO  
PROGRAMA DE MANTENIMIENTO DE EDIFICIOS ESCOLARES PÚBLICOS

SITUACIÓN DEFICIENCIAS DETERMINADAS

| NOMBRE DEL ESTABLECIMIENTO: | EORM JM ESPERANZA DE LA COMUNIDAD | DIRECCIÓN DEL ESTABLECIMIENTO: | Sector A-1. Manzana A, Lote 7, Tierra Nueva II, Chinautla |
| CÓDIGO DEL ESTABLECIMIENTO: | 01-06-2930-43 | FECHA: | 1/03/2024 |

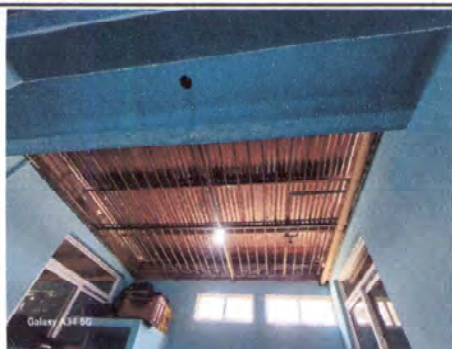
Foto 1: 1.1 Sustitución de 6 láminas troqueladas atornilladas. 4.1 Mantenimiento de reja protectora medida del techo 4 mts x 4 mts total 16 mts más lijado de reja pintado y asercuria 16 mts 21.2 Cernido de block perimetral 5.40 mts 22.1 Reparación de muro perimetro.

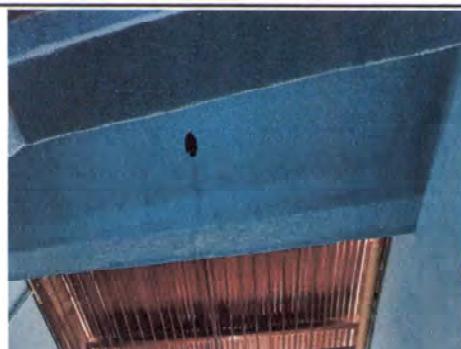
Foto 2: 19.14 Instalación de 4 unidades eléctricas tomacorrientes cableado.

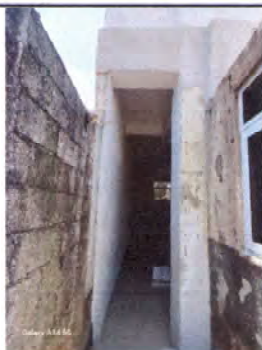
Foto 3: 19.6 Fabricación e instalación de 2 puertas de reja con chapas yale. 15.1 Reparación de 1x1 de block con medidas de 1.05 mts x 2.80 mts de alto.

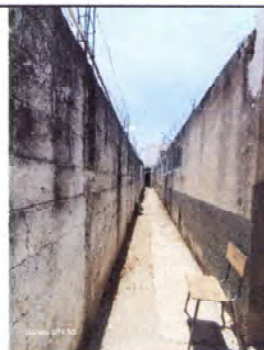
Foto 4: 19.7 bases de metal 2x1 atornillada 19.8 Instalación de lámina en corredor 34 mts a cubrir lámina troquelada 19.14 Instalación de unidades luz 5 flaneras con foco ahorrador 1 swit 68 mts de alambre cubierto.

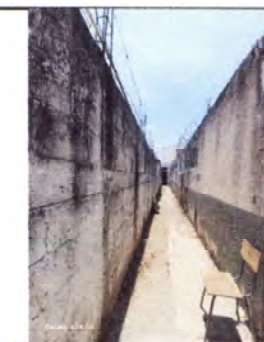
Foto 6: 6.1 Reparación de piso de torta de concreto en pasillo corredor de torta de cemento 34mts de largo x 1 de ancho 14.1 Mantenimiento de 2 reposaderas 14.5 Reparación de tapaderas de 2 cajas.

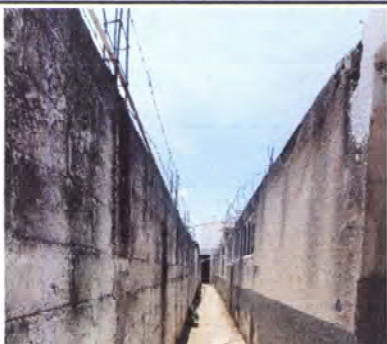
Foto 7: 15.4 Reparación de 34mts cerco perimetral de alambre de pua y rízor

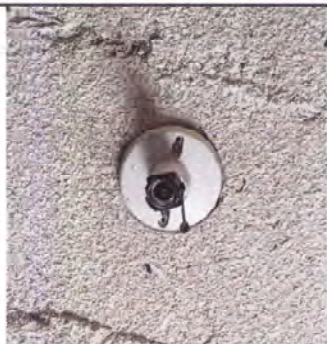
Foto 3: 19.12 Instalación de unidades de luz 30 mts de alambre 1 flaponera 2 tomacorriente 1 Swift.

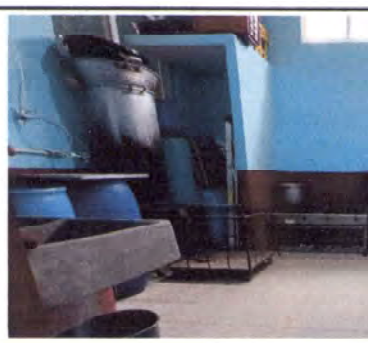
Foto 6: 19.6 Fabricación e instalación de puerta de reja y entrepaños de metal con pasador para tapar tambo de gas en cocina.

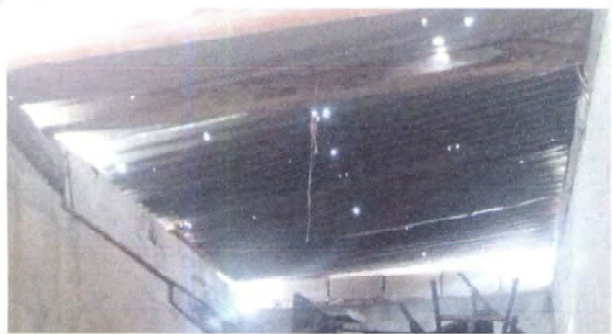
Foto1: 19.8 Instalación de lámina troquelada aluzinc techado 2.30 mts x 5.50 mts 19.7 Instalación de estructura portante de metal 15.1 Reparación de muro perimetral de block.

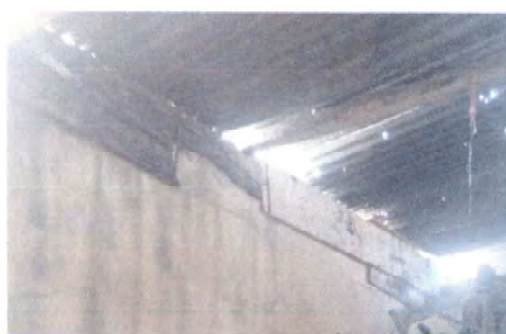
Foto 2: 19.8 Instalación de lámina troquelada aluzinc techado 3.70 mts x 5.00 mts 19.7 Instalación de estructura portante de metal 15.1 Reparación de muro perimetral de block.

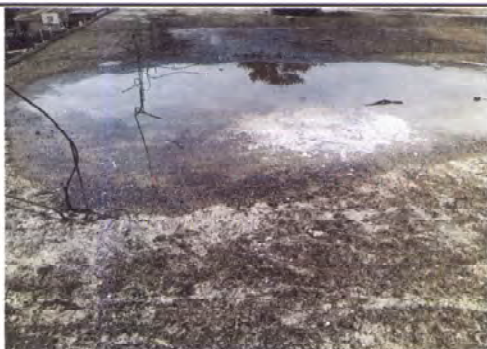
Foto 3: Reparación de bordillo tope en todo el contorno de la terraza 181,30 mts x20cms de alto x 15 cms de ancho, Nivelar 327 mts mesclon Y Hacer tope de agua de 16,80 mts.

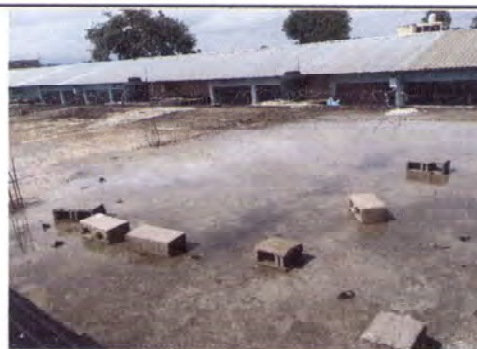
Foto 4: 7.3 Mantenimiento de 9 bajadas de agua, 7.3 Destapar 3 bajadas de agua.

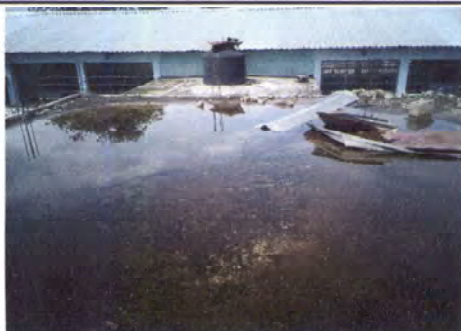
Foto 5: 3.1 Impermeabilizar 610 mts cuadrados de terraza.

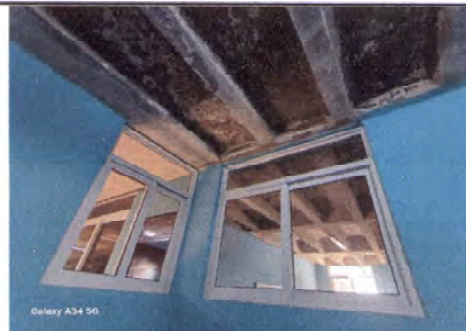
Foto 6: Fabricación e instalación de balcones de metal en dirección y cocina.

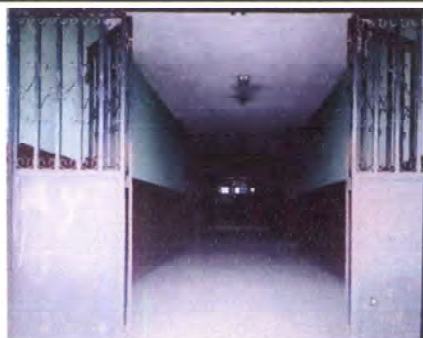
Foto1: Fabricación e instalación de portón de rejas con medidas de 2.50 mts de ancho x 3.00 mts de alto con chapa yale.
