SITUACIÓN DEFICIENCIAS DETERMINADAS

| NOMBRE DEL ESTABLECIMIENTO: | EORM NO. 1930 | DIRECCIÓN DEL ESTABLECIMIENTO: | ALDEA EL PINALITO |
| CÓDIGO DEL ESTABLECIMIENTO: | 01-07-1413-43 | FECHA: | 01/03/2024 |

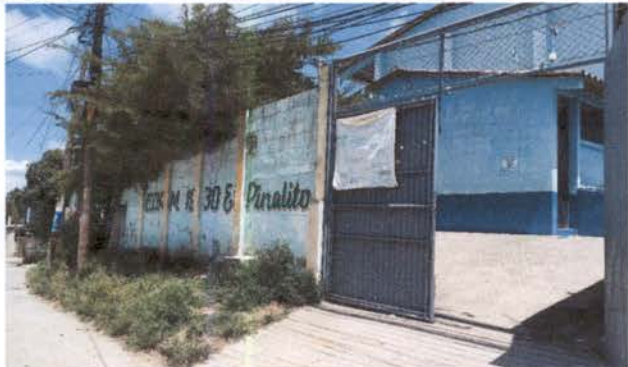
**Fotografía 1:** Imagen que muestra parte frontal del modulo 1.

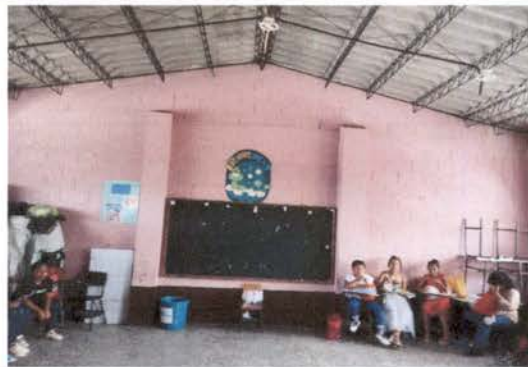
**Fotografía 2:** Se observa estructura portante de metal del modulo 1.

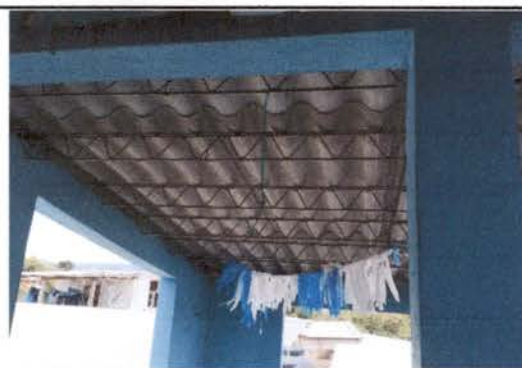
**Fotografía 4:** Imagen que muestra el estado actual de la estructura portante del módulo de gradas.

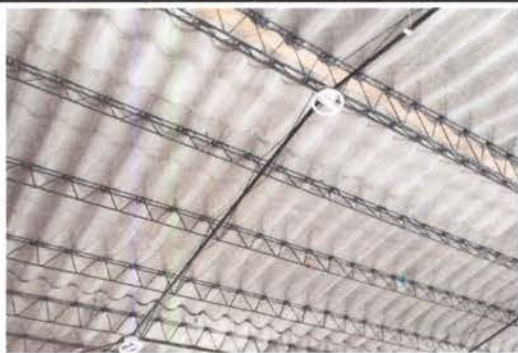
**Fotografía 5:** se observa instalaciones eléctricas con lámparas en mal estado

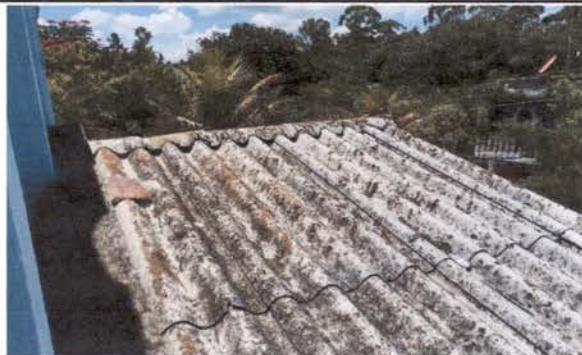
**Fotografía 6:** Imagen que muestra el techo de fibrocemento sobre el ambiente de cocina.

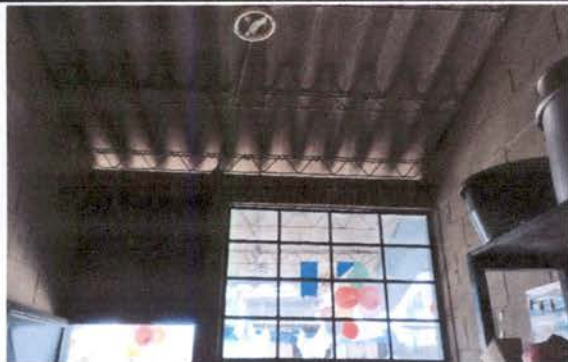
Fotografía 7: Se observa en la imagen con estructura portante de joist y lamina de fibrocemento.

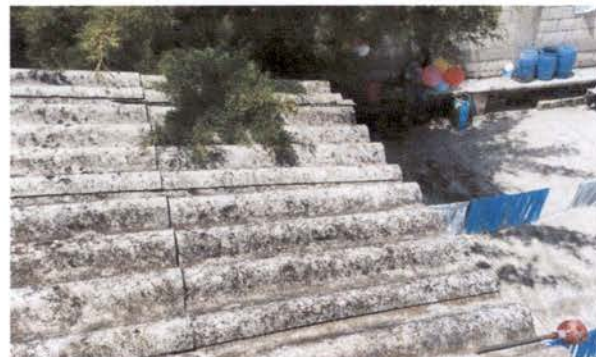
Fotografía 8: Se observa lamina de tipo fibra cemento.

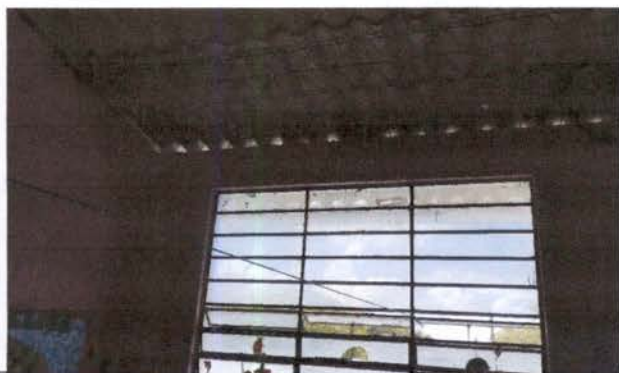
Fotografía 9: En la imagen se logra observar ventana metálica con necesidades básicas de remozamiento

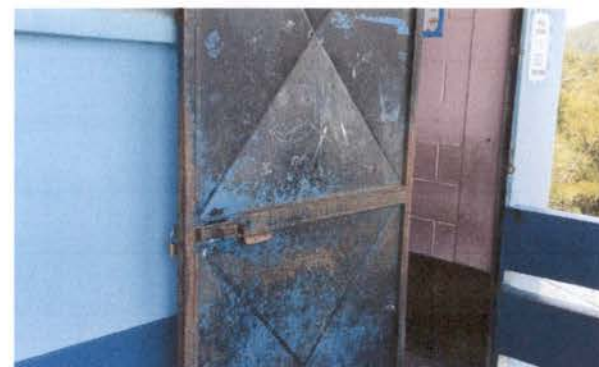
Fotografía 10: Imagen que muestra el estado actual de las puertas con necesidades básicas de pintura.

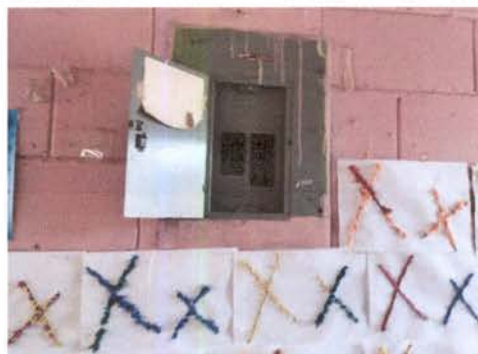
Fotografía 11: Se observa el tablero de distribución secundario que alimenta módulo principal

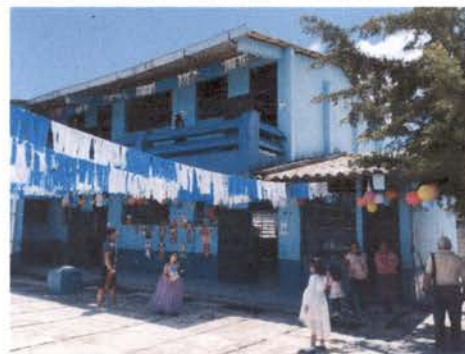
Fotografía 12: Se observa el estado actual del modulo principal del establecimiento educativo a 2 niveles.
