REGISTRO FOTOGRÁFICO

| NOMBRE DEL ESTABLECIMIENTO: | EORM No. 898 CATALINA DE JESUS DONIS AGUILAR | DIRECCIÓN DEL ESTABLECIMIENTO: | COLONIA VILLAS DE SAN PEDRO |
| CÓDIGO DEL ESTABLECIMIENTO: | 01-07-1422-43 | FECHA DE LA INSPECCIÓN: | 10/03/2024 |

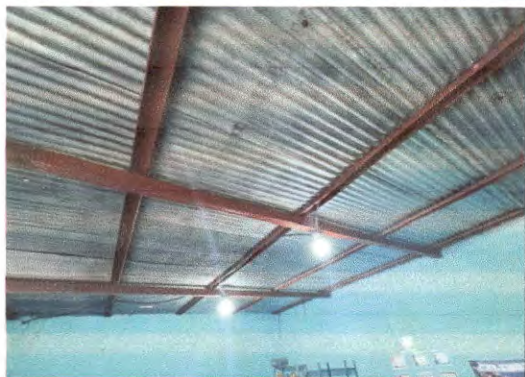
Foto 3: Modulo 1, Se observa el mal estado de la lamina y la estructura de soporte necesita mantenimiento

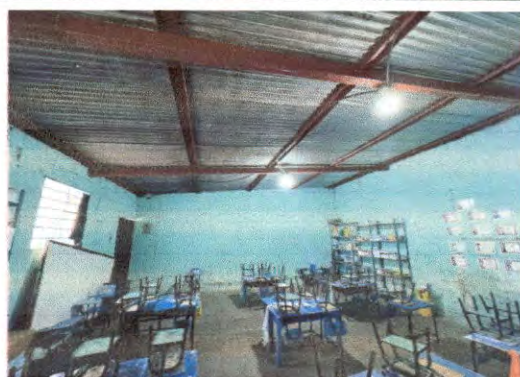
Foto 4: Modulo 1, se observa el mal estado de la lamina y la estructura de soporte necesita mantenimiento

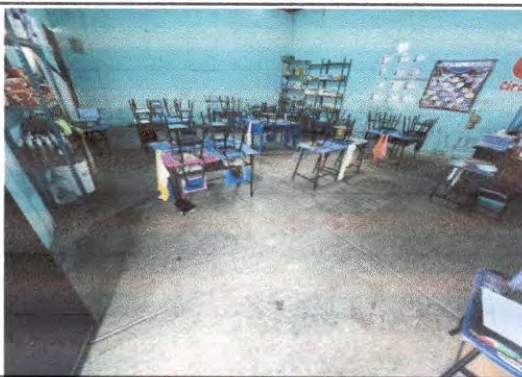
Foto 5: Modulo 1, es necesario colocar piso ceramico

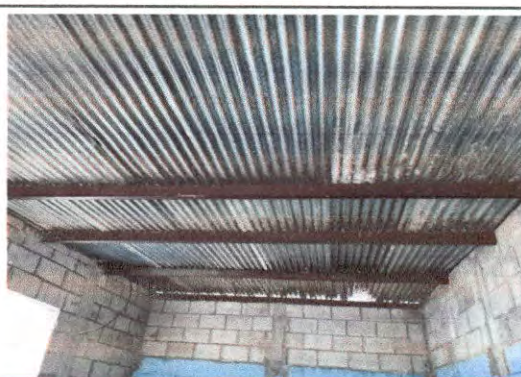
Foto 6: Modulo 2, se observa el mal estado de la lamina y la estructura de soporte necesita mantenimiento

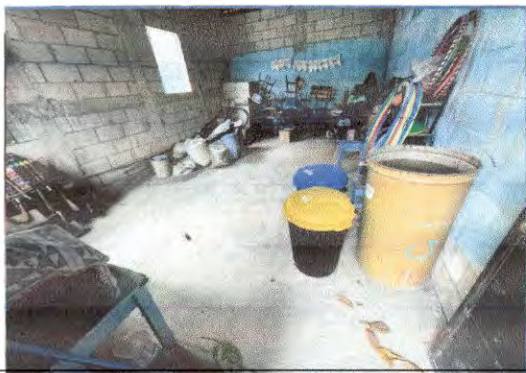
Foto 7: Modulo 2, se observa que no cuenta con piso ceramico

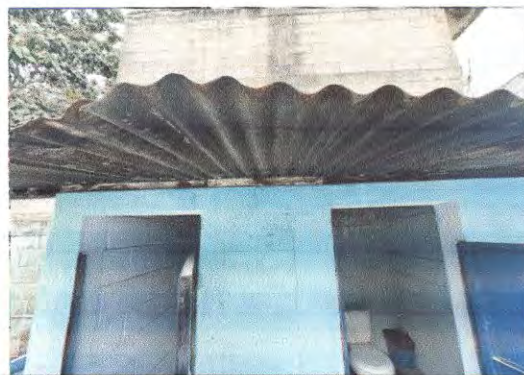
Foto 8: Modulo de Baños, se observa el mal estado de la estructura de soporte y lamina

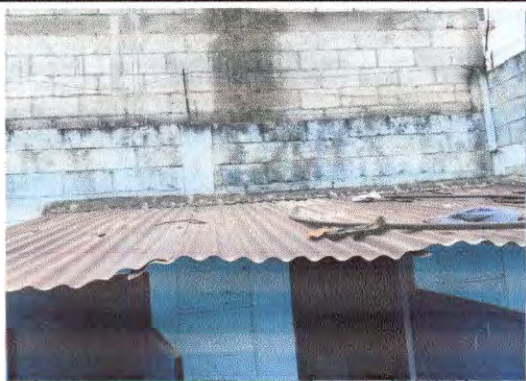
Foto 9: Modulo de Baños, se observa el mal estado de la estructura de soporte y lamina

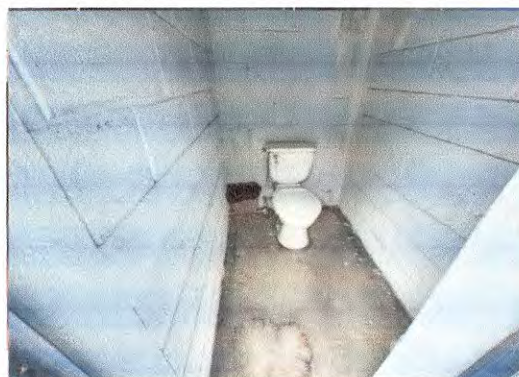
Foto 10: Se observa sanitario en mal estado, así mismo es necesario colocar azulejo en muros y pintura

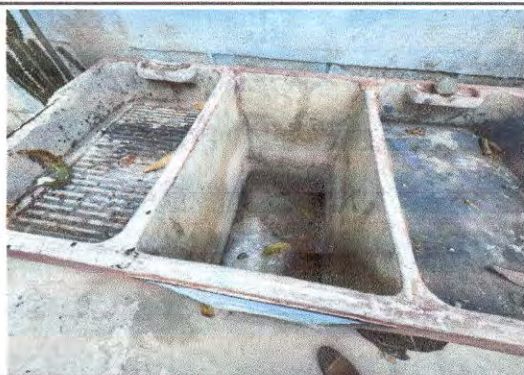
Foto 11: Se observa pila en mal estado

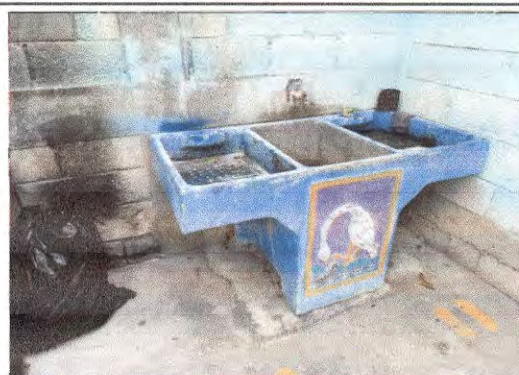
Foto 12: Se observa pila en mal estado
