REGISTRO FOTOGRÁFICO  
PROGRAMA DE MANTENIMIENTO DE EDIFICIOS ESCOLARES PÚBLICOS

SITUACIÓN DEFICIENCIAS DETERMINADAS

| NOMBRE DEL ESTABLECIMIENTO: | EODP ROSARIO OLIVA REYES DE MARROQUÍN | DIRECCIÓN DEL ESTABLECIMIENTO: | 0 CALLE "C" 2-65 ZONA 1 COLONIA LO DE COY, MIXCO. |
| CÓDIGO DEL ESTABLECIMIENTO: | 01-08-0183-42 | FECHA: | 22/04/2024 |

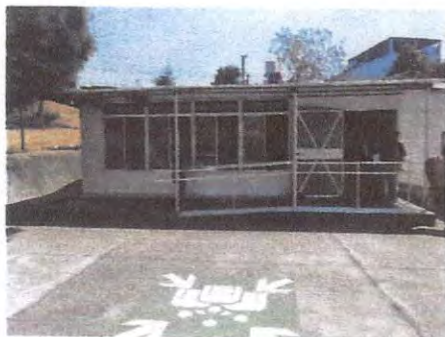
Foto 1: Aula Prefabricada, la cuál será beneficiada para realizar restauraciones.

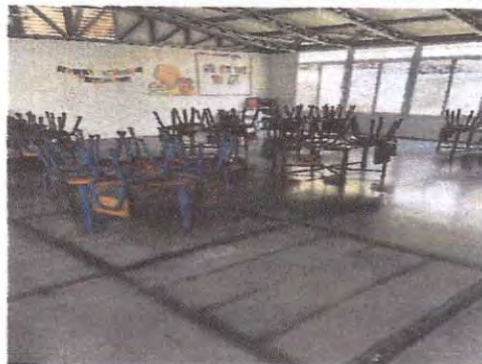
Foto 2: Se llevará a cabo todo el levantamiento de duelas en mal estado y se fundirá 62 metros cuadrados de piso en el aula, se colocará piso cerámico.

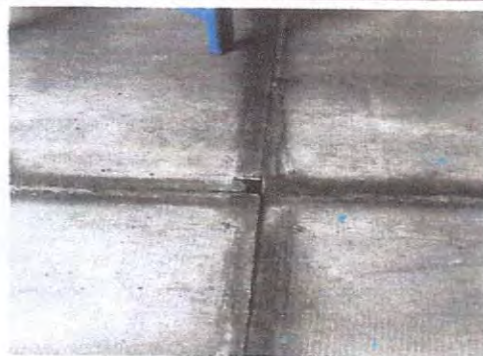
Foto 3: Duela o piso con rajaduras y grietas.

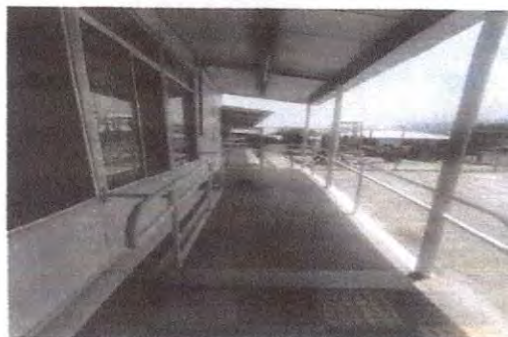
Foto 4: Levantamiento de duelas de la rampa de entrada al aula y nueva fundición de rampa.

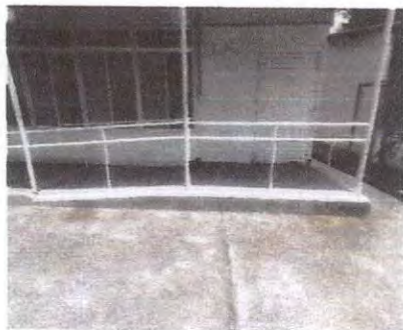
Foto 5: Cambio de puerta en mal estado, se encuentra desnivelada y no es segura por el tipo de chapa que utiliza.

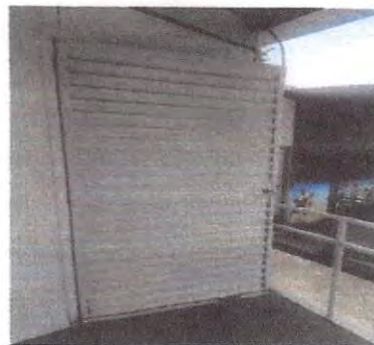
Foto 6: Cambio de puerta por presentar óxido y picaduras.

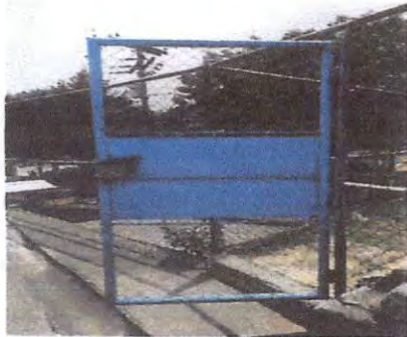
Foto 7: Puerta No. 2 del establecimiento, que conduce a la entrada del primer y segundo módulo planta baja.

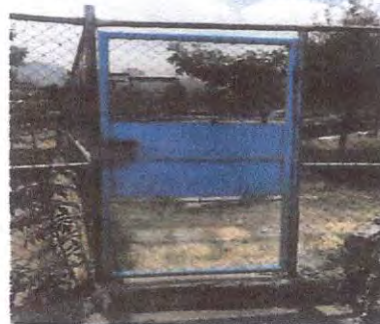
Foto 8: Esta puerta será reemplazada, en su cambio se instalará una puerta formal de metal con techo.

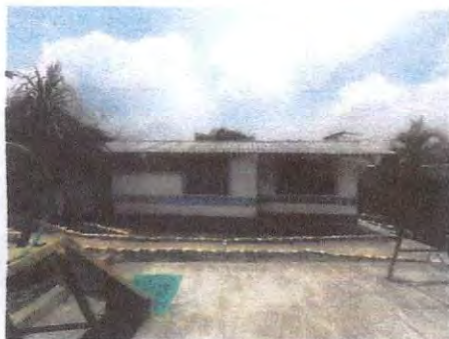
Foto 9: Clínica dental: Se llevará a cabo el desmontaje del techo duralita y se llevará a cabo el mantenimiento de costaneras.

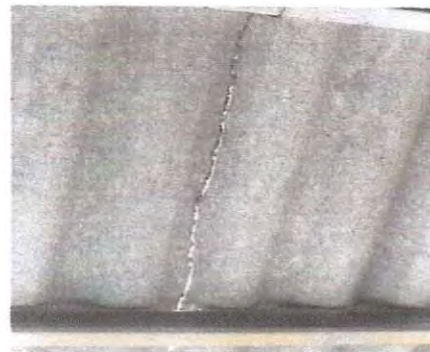
Foto 10: Techo de duralita rajado; Se realizará el cambio de techo por láminas alucin.

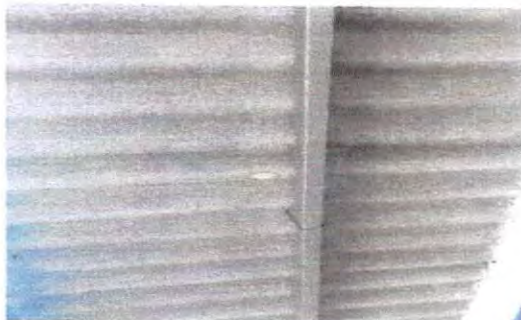
Foto 11: Láminas duralitas en mal estado, serán reemplazadas.

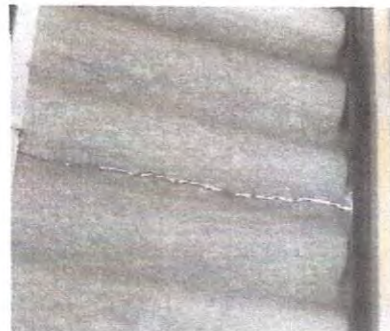
Foto 12: Techo de duralita rajado.

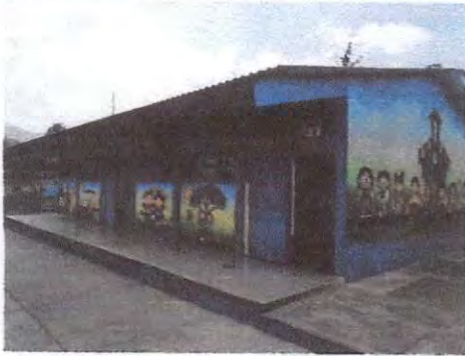
Foto 13: Módulo A - Planta baja. Serán reparados los bordillos del pasillo.

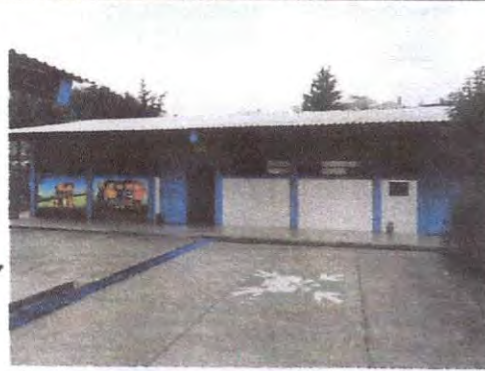
Foto 14: Primera parte del Módulo B - Planta Baja. Serán reparado los bordillos del pasillo.

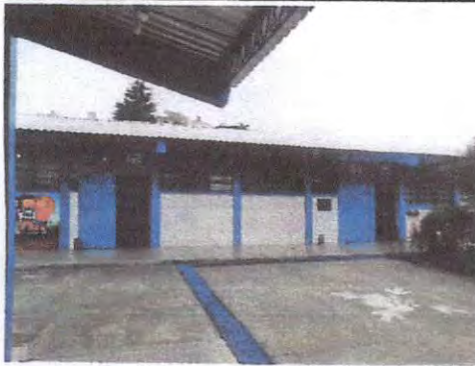
Foto 15: Segunda Parte del Módulo B - Planta Baja. Serán reparados los bordillos del pasillo.

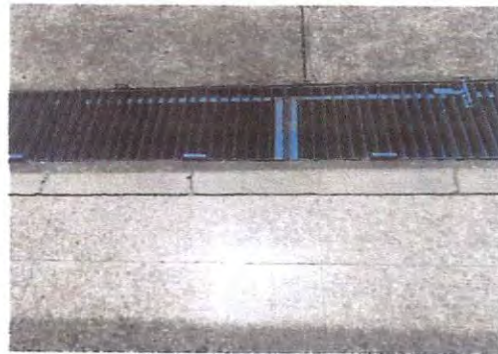
Foto 16: Reparación de bordillos quebrados y astillados del Módulo A - Planta Baja.

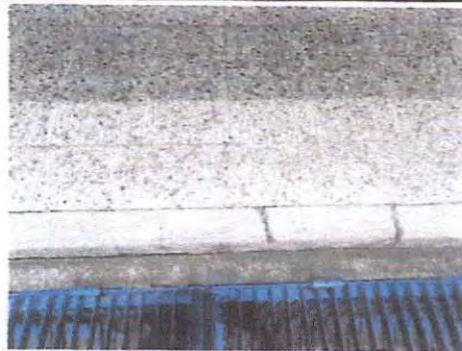
Foto 17: Reparación de bordillos quebrados y astillados de la primera parte del Módulo B - Planta Baja.

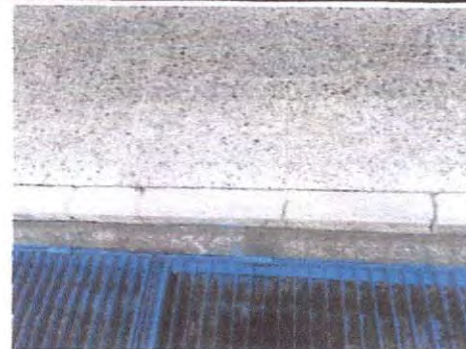
Foto 18: Reparación de bordillos quebrados y astillados de la segunda parte del Módulo B - Planta Baja.

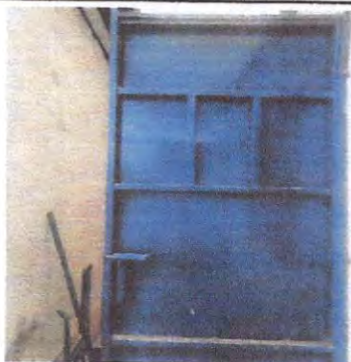
Foto 19: Área en la que se instalará un juego de sanitario que servirá para la Planta No. 2 - Módulo C.

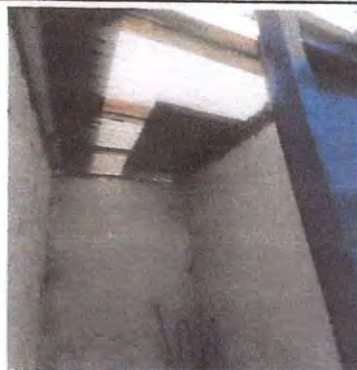
Foto 20: Tendrá cambio de techo, se pintarán las paredes y se colocará azulejo.

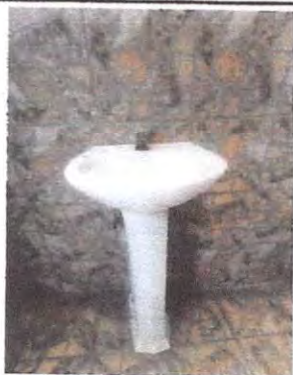
Foto 21: Se cambiará el lavamanos, porque es muy alto y los niños de cuatro años no alcanzan el grifo.

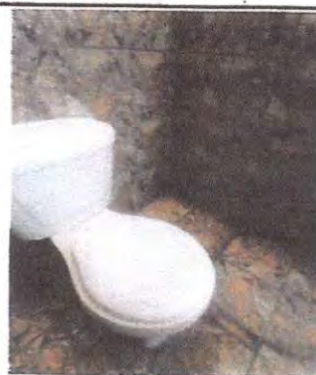
Foto 22: Se cambiará el inodoro porque es muy alto y los niños de cuatro años no alcanzan a sentarse.

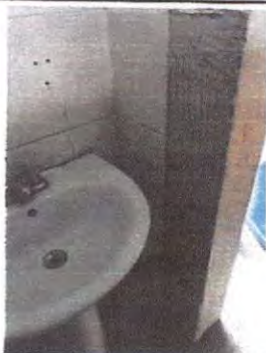
Foto 23: Los baños del Módulo A - Planta Baja, del área de los niños, serán reparadas las paredes, se colocará nuevo azulejo.

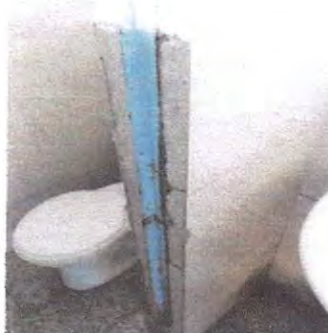
Foto 24: Los baños del Módulo A - Planta Baja, del área de las niñas, serán reparados en su totalidad de los azulejos.

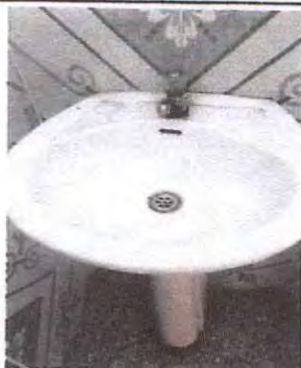
Foto 25: Los lavamanos del Módulo B - Planta Baja, serán reemplazados por encontrarse en mal estado, así mismo el grifo es poco funcional.

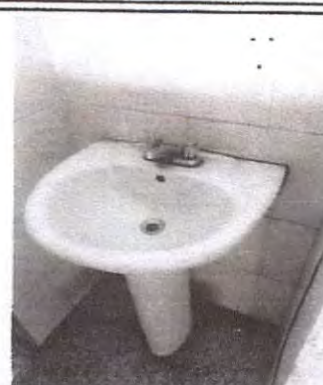
Foto 26: Los lavamanos del Módulo A - Planta Baja, serán reemplazados por nuevos, en la actualidad se encuentran deteriorados y sufren de obstrucción en el sifón.
