SITUACIÓN DEFICIENCIAS DETERMINADAS PREVIO ☐ DURANTE ☒ POSTERIOR ☐

| NOMBRE DEL ESTABLECIMIENTO: | EODP ROSARIO OLIVA REYES DE MARROQUÍN | DIRECCIÓN DEL ESTABLECIMIENTO: | 0 CALLE "C" 2-65 ZONA 1, COLONIA LO DE COY, MIXCO |
| CÓDIGO DEL ESTABLECIMIENTO: | 01-08-0183-42 | FECHA: | 24/05/2024 |

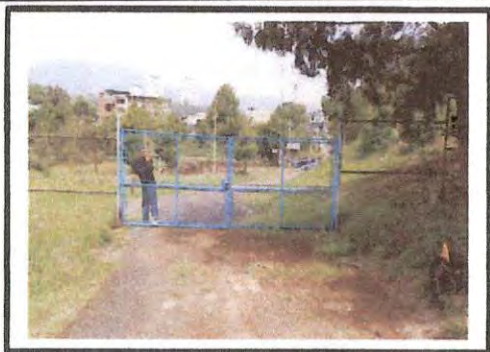
Foto 1: DESMONTAJE DEL PORTÓN DE MALLA ANTIGUO.

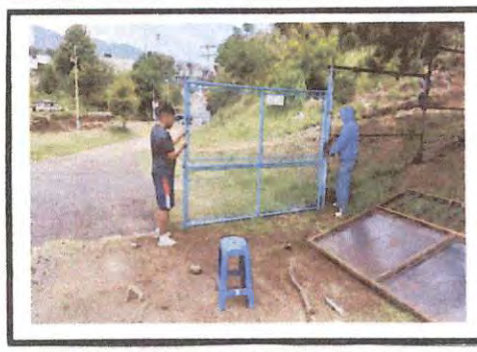
Foto 2: DESMONTAJE DEL PORTÓN DE MALLA ANTIGUO.

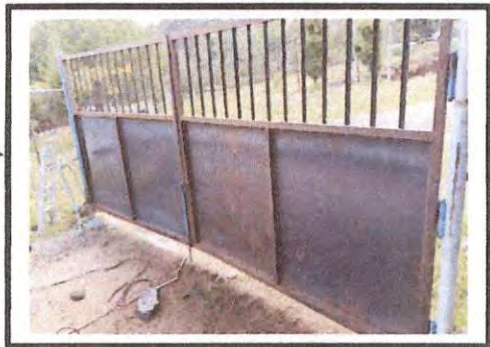
Foto 3: INSTALACIÓN DEL NUEVO PORTÓN FORMAL.

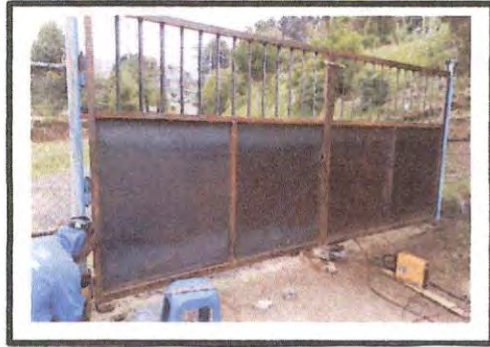
Foto 4: INSTALACIÓN DEL NUEVO PORTÓN FORMAL.

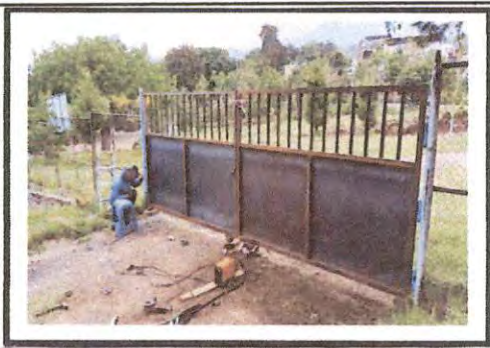
Foto 5: INSTALACIÓN DEL NUEVO PORTÓN FORMAL.

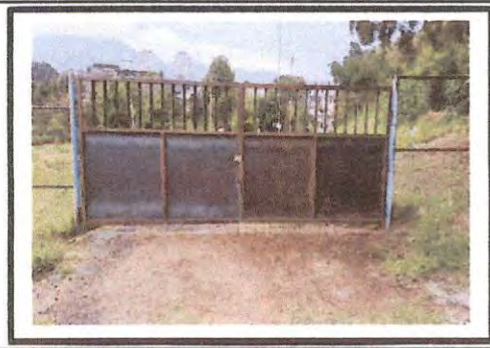
Foto 6: PORTÓN INSTALADO SIN PINTURA.

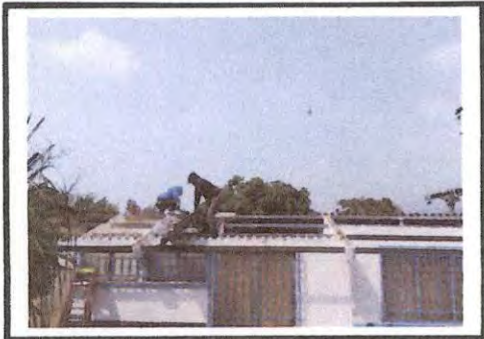
Foto 1: DESMONTAJE DEL TECHO DURALITA DEL ÁREA DE LA CLÍNICA.

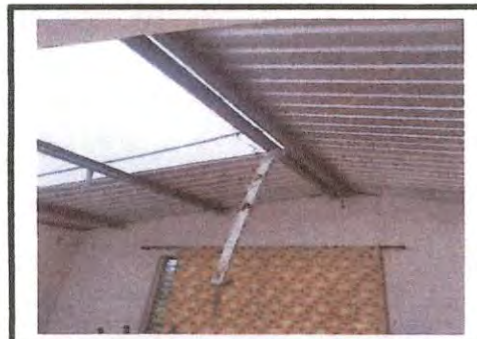
Foto 2: DESMONTAJE DEL TECHO DURALITA DEL ÁREA DE LA CLÍNICA.

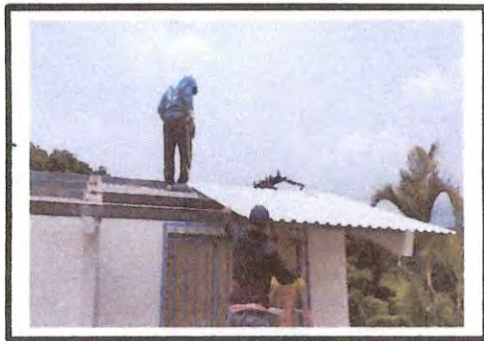
Foto 3: MONTAJE DEL NUEVO TECHO EN EL ÁREA DE LA CLÍNICA.

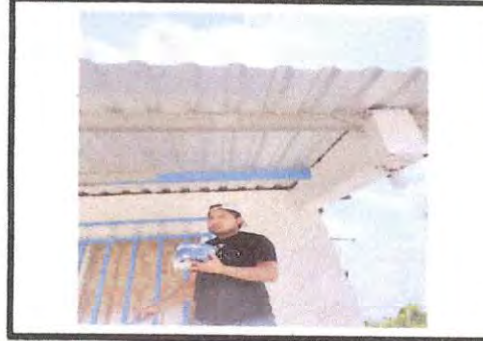
Foto 4: MANTENIMIENTO DE LAS COSTANERAS EN EL ÁREA DE LA CLÍNICA.

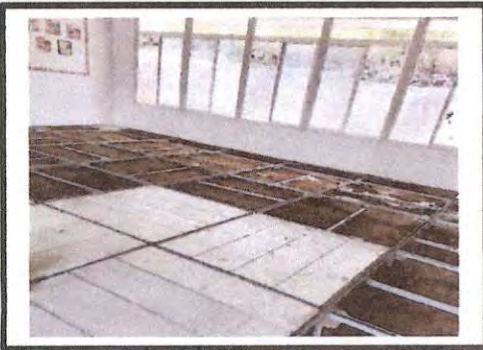
Foto1: DESMONTAJE DE DUELAS EN EL AULA PREFABRICADA.

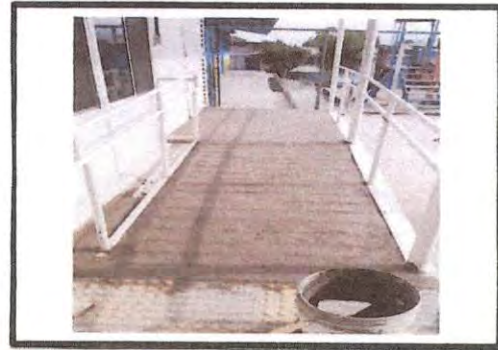
Foto 2: DESMONTAJE DE DUELAS E INICIO DE FUNDICIÓN DE RAMPA EN EL AULA PREFABRICADA.

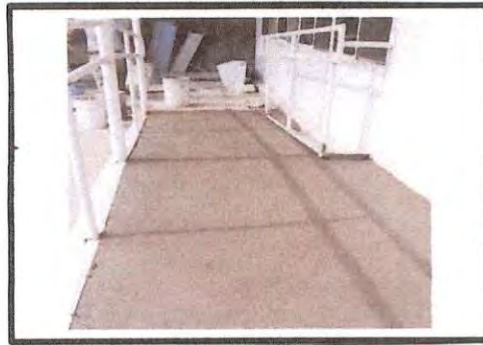
Foto 3: FUNDICIÓN DE RAMPA EN PROCESO.

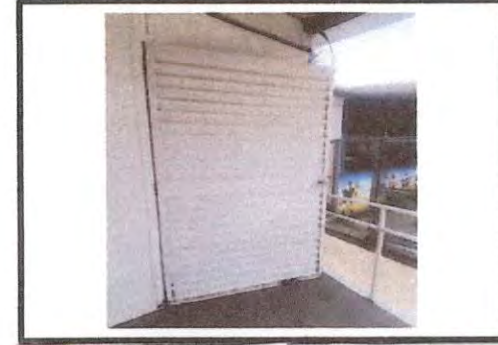
Foto 4: PUERTA ANTIGUA QUE SERÁ REMOVIDA PARA COLOCAR UNA PUERTA NUEVA CON CHAPA NUEVA.

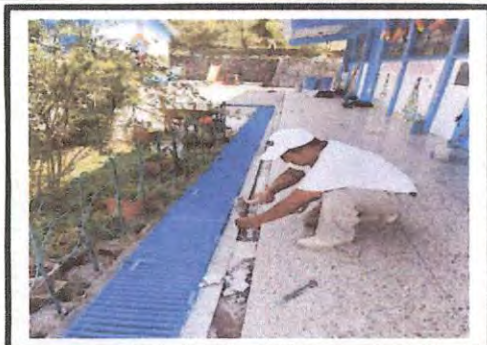
Foto 1: DESMONTAJE DE BORDILLOS EN MAL ESTADO Y QUEBRADOS DE LOS PASILLOS DE LOS MÓDULOS "A Y B" DEL PRIMER MÓDULO.

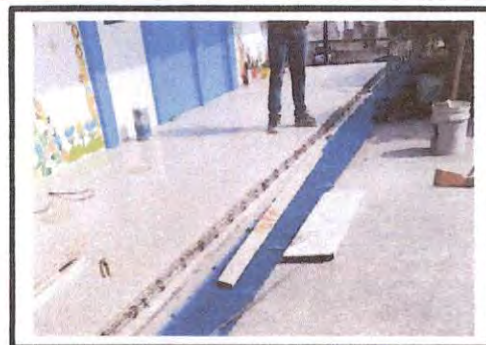
Foto 2: DESMONTAJE DE BORDILLOS EN MAL ESTADO Y QUEBRADOS.

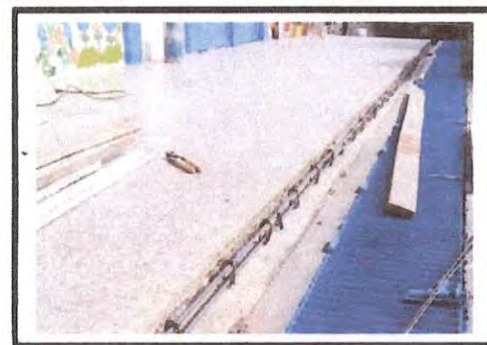
Foto 3: DESMONTAJE DE BORDILLOS.

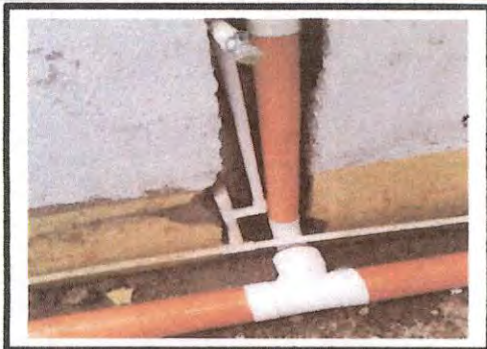
Foto 1: INSTALACIÓN DE DRENAJE PARA EL BAÑO DEL MÓDULO "C".

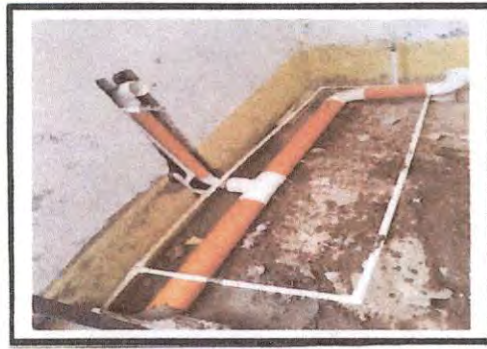
Foto 2: INSTALACIÓN DE TUBERÍA PARA EL PASO DEL AGUA DEL BAÑO DEL MÓDULO "C".

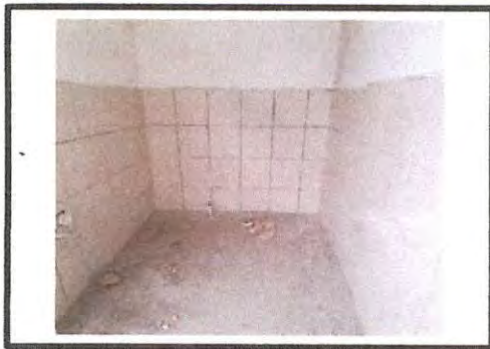
Foto 3: COLOCACIÓN DE PISO CERÁMICO Y AZULEJO EN LAS PAREDES DEL BAÑO DEL MÓDULO "C".

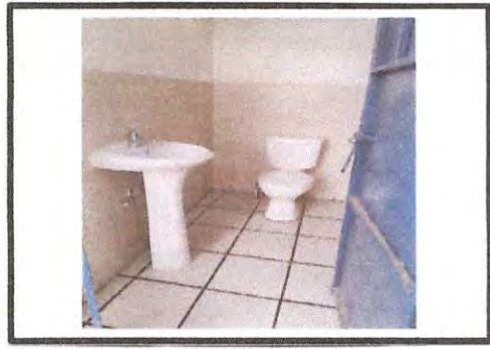
Foto 4: COLOCACIÓN DEL SANITARIO Y LAVAMANOS EN EL BAÑO DEL MÓDULO "C".

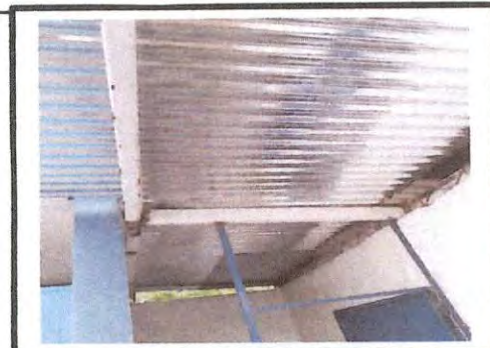
Foto 5: CAMBIO DE TECHO PARA EL BAÑO DEL MÓDULO "C".

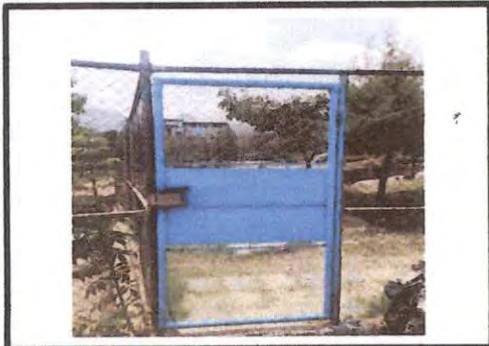
Foto1: CAMBIO DE PUERTA PEQUEÑA DE MALLA Y DE CHAPA.

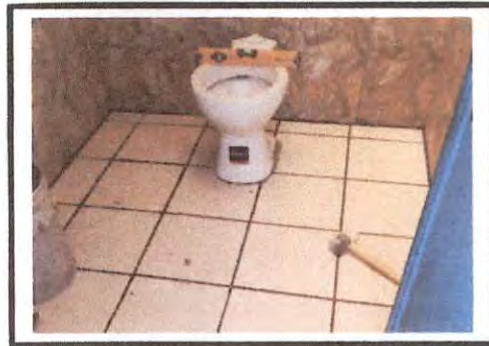
Foto 2: CAMBIO DE PISO CERÁMICO Y CAMBIO DE INODORO EN UNO DE LOS BAÑOS DEL MÓDULO "C".
