SITUACIÓN DEFICIENCIAS DETERMINADAS

| NOMBRE DEL ESTABLECIMIENTO: | EODP ROSARIO OLIVA REYES DE MARROQUÍN | DIRECCIÓN DEL ESTABLECIMIENTO: | 0 CALLE "C" 2-65 ZONA 1, COLONIA LO DE COY, MIXCO |
| CÓDIGO DEL ESTABLECIMIENTO: | 01-08-0183-42 | FECHA: | 13/06/2024 |

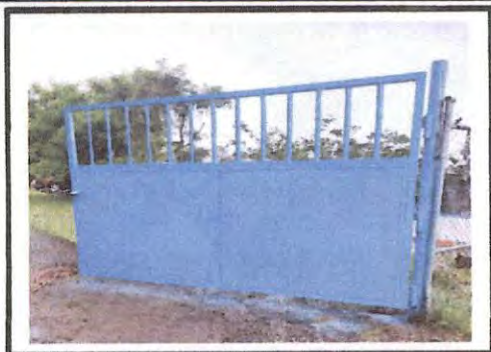
Foto 1: PORTÓN NUEVO YA INSTALADO Y PINTADO EN EL ÁREA DE PARQUEO.

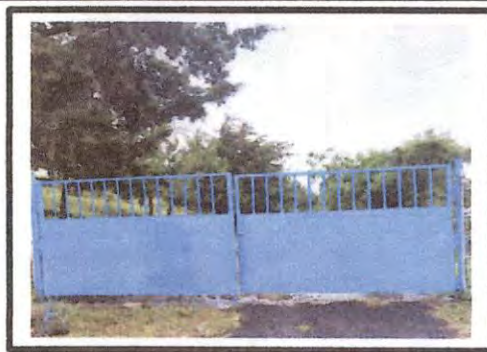
Foto 2: PORTÓN NUEVO YA INSTALADO Y PINTADO EN EL ÁREA DE PARQUEO.

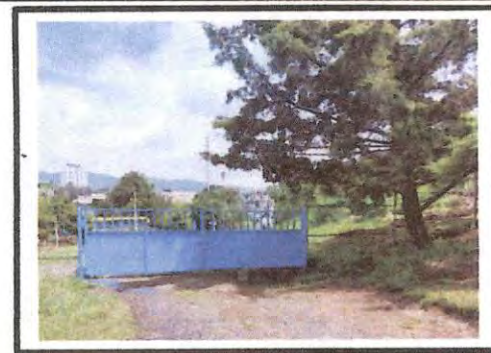
Foto 3: PORTÓN NUEVO YA INSTALADO Y PINTADO EN EL ÁREA DE PARQUEO.

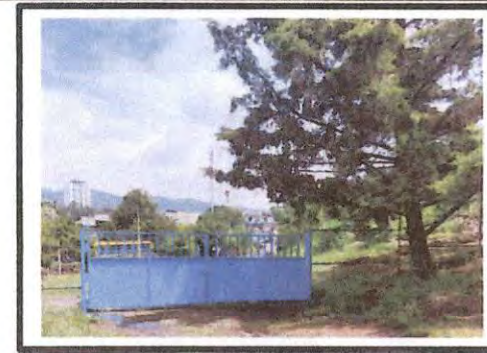
Foto 4: PORTÓN NUEVO YA INSTALADO Y PINTADO EN EL ÁREA DE PARQUEO.

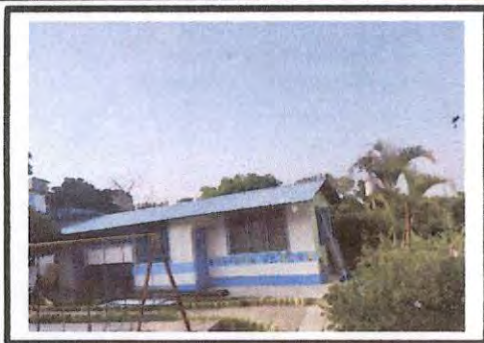
Foto 1: TECHO NUEVO Y COSTANERAS BIEN PINTADAS EN EL ÁREA DE LA CLÍNICA.

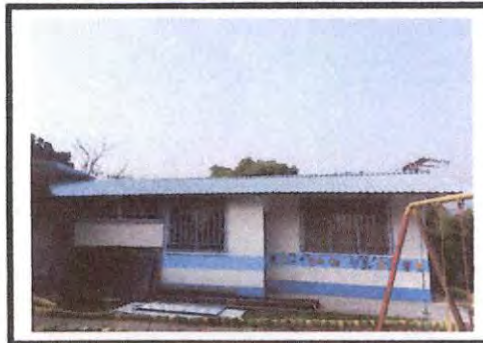
Foto 2: TECHO NUEVO Y COSTANERAS BIEN PINTADAS EN EL ÁREA DE LA CLÍNICA.

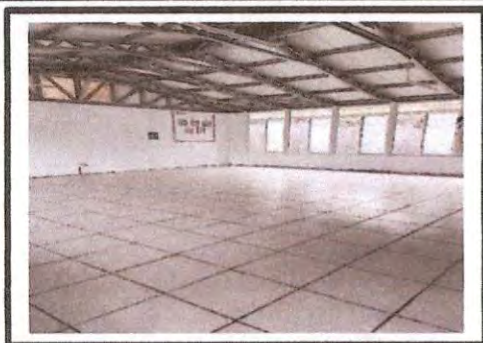
Foto 1: FUNDICIÓN DE TODA EL ÁREA DEL PISO DE LA CLASE PREFABRICADA.

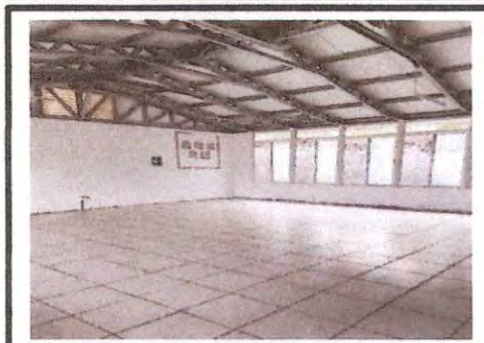
Foto 2: COLOCACIÓN DE PISO CERÁMICO EN EL AULA PREFABRICADA.

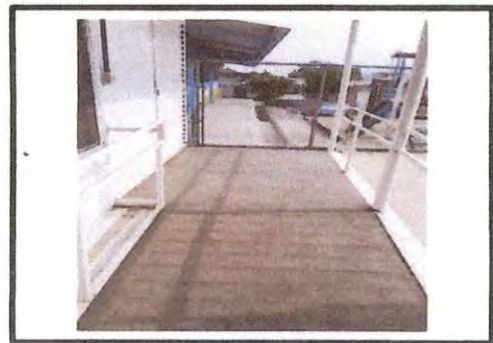
Foto 3: FUNDICIÓN DE RAMPA.

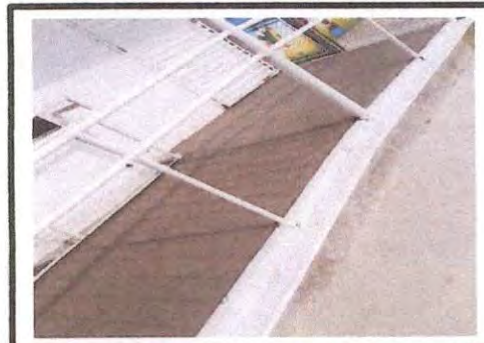
Foto 4: RAMPA TERMINADA Y MANTENIMIENTO DE PASAMANOS.

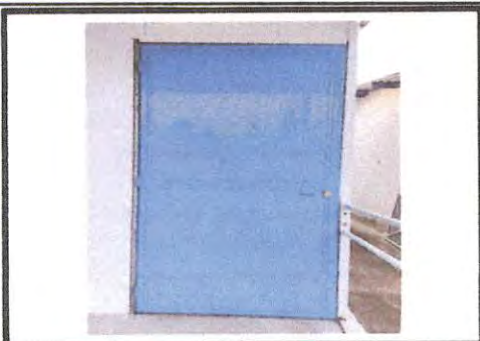
Foto 5: COLOCACIÓN DE LA PUERTA NUEVA EN LA CLASE PREFABRICADA.

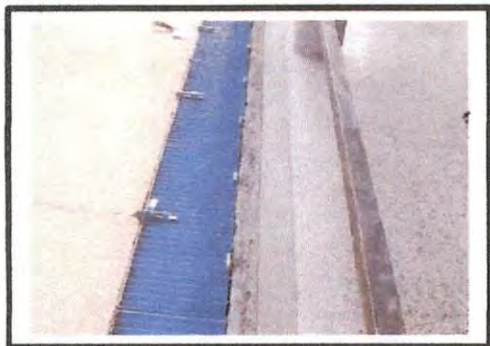
Foto1: REALIZACIÓN DEL NUEVO BORDILLO EN EL MÓDULO "A".

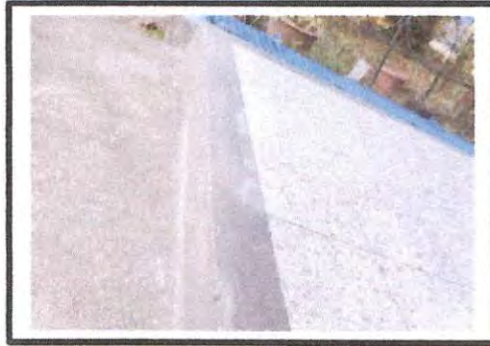
Foto 2: REALIZACIÓN DEL NUEVO BORDILLO EN EL MÓDULO "B".

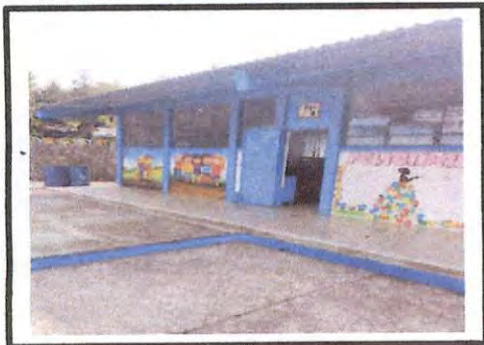
Foto 3: BORDILLOS TERMINADOS EN LOS MÓDULOS DE LA PLANTA BAJA.

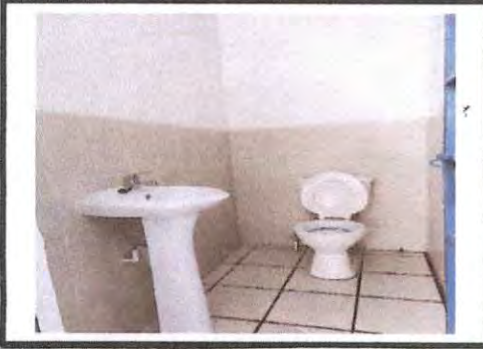
Foto1: BAÑO TERMINADO DEL MÓDULO "C".

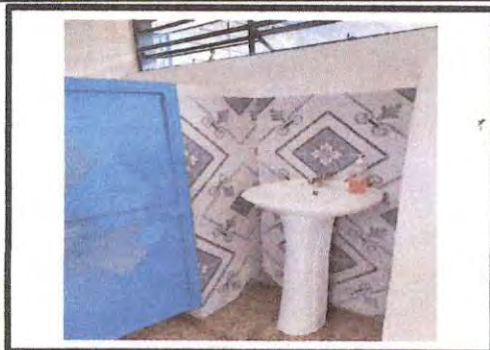
Foto 1: CAMBIO DE LAVAMANOS DEL BAÑO DE NIÑOS DEL MÓDULO "B" DE LA PLANTA BAJA Y PINTURA DE LAS PUERTAS.

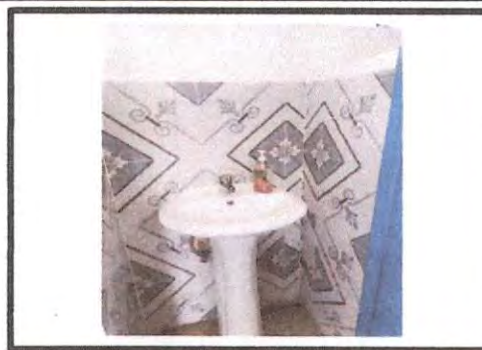
Foto 2: CAMBIO DE LAVAMANOS DEL BAÑO DE NIÑAS DEL MÓDULO "B" DE LA PLANTA BAJA Y PINTURA DE LAS PUERTAS.

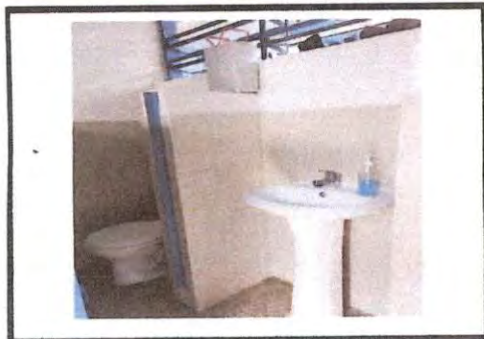
Foto 3: CAMBIO DE LAVAMANOS DEL BAÑO DE NIÑOS DEL MÓDULO "A" DE LA PLANTA BAJA Y PINTURA DE LAS PUERTAS.

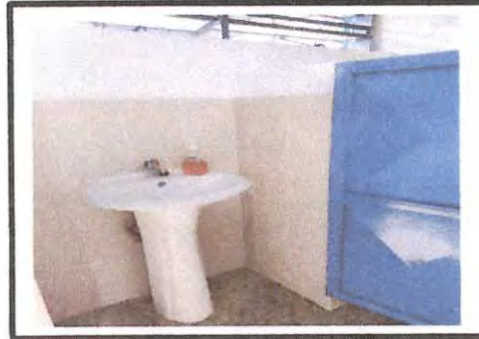
Foto 4: CAMBIO DE LAVAMANOS DEL BAÑO DE NIÑAS DEL MÓDULO "A" DE LA PLANTA BAJA Y PINTURA DE LAS PUERTAS.

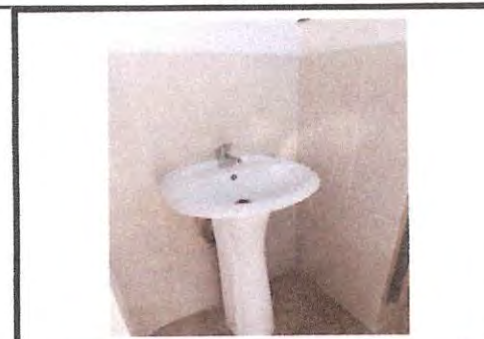
Foto 5: CAMBIO DE AZULEJO DE LAS PAREDES DEL BAÑO DE NIÑOS DEL MÓDULO "A" PLANTA BAJA.

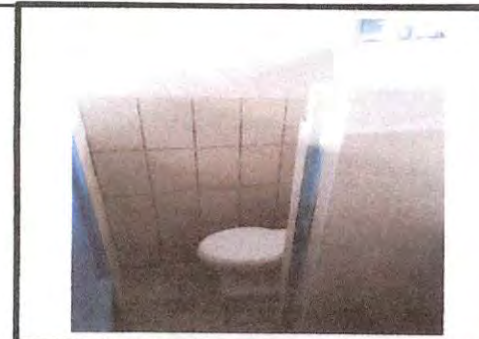
Foto 6: CAMBIO DE AZULEJO DE LAS PAREDES DEL BAÑO DE NIÑAS DEL MÓDULO "A" PLANTA BAJA.

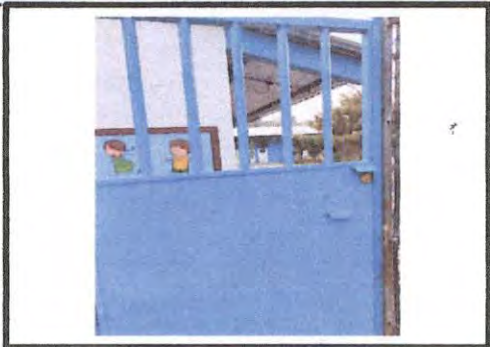
Foto 1: PUERTA FORMAL NUEVA CON TECHITO Y CAMBIO DE CHAPA.

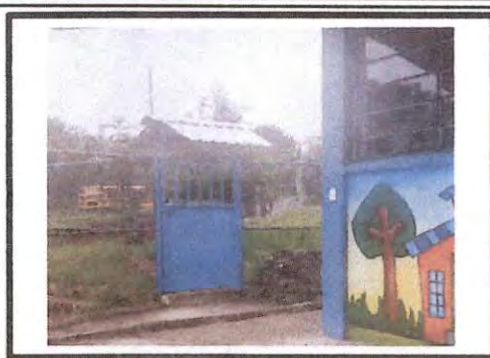
Foto 2: PUERTA FORMAL NUEVA CON TECHITO Y CAMBIO DE CHAPA.

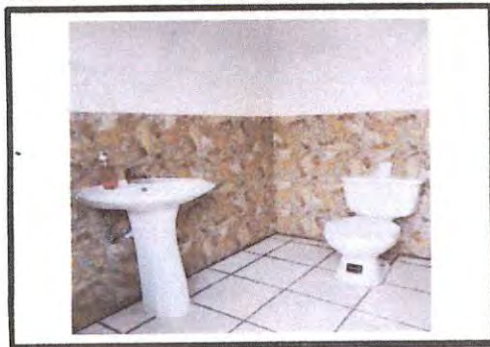
Foto 3: BAÑO TERMINADO, CON SU PISO CERÁMICO NUEVO Y EL INODORO NUEVO A NIVEL DE LOS NIÑOS PEQUEÑOS DE CUATRO AÑOS, DEL MÓDULO "C".

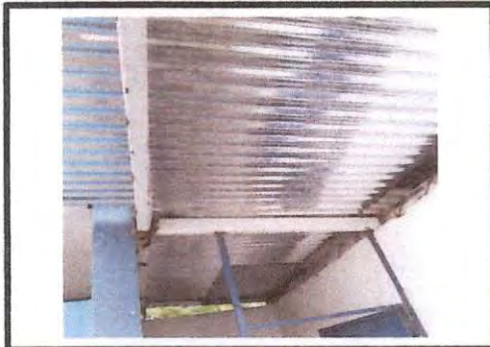
Foto 4: CAMBIO DE LÁMINAS NUEVAS A LA BODEGA.

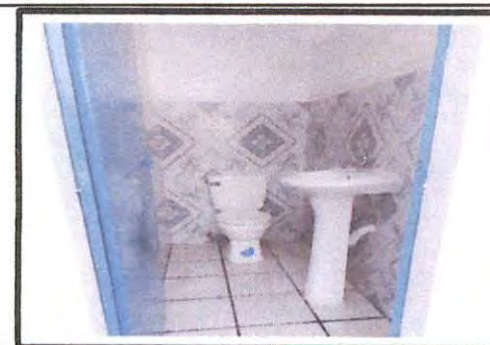
Foto 5: A LOS OTROS DOS BAÑOS DEL MÓDULO "C", SE LES CAMBIO EL PISO POR PISO CERÁMICO Y LAVAMANOS NUEVOS. ASÍ MISMO SE PINTARON TODAS LAS PUERTAS DE LOS BAÑOS.
