REGISTRO FOTOGRÁFICO DE AVANCE

| NOMBRE DEL ESTABLECIMIENTO: | EODP ANEXA A EORM NO. 12 SERAPIO CRUZ | DIRECCIÓN DEL ESTABLECIMIENTO: | 1RA. CALLE 0-144 LOMAS DE PORTUGAL |
| CÓDIGO DEL ESTABLECIMIENTO: | 01-08-0190-42 | FECHA DE LA INSPECCIÓN: | 11/07/2024 |

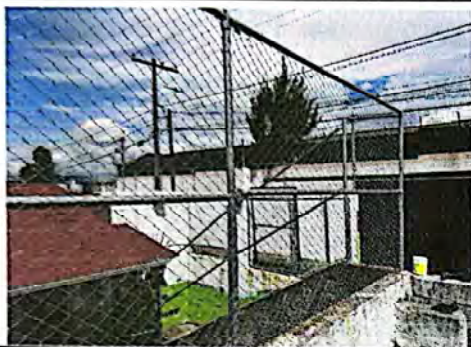
Foto 1: Suministro e instalación de malla.

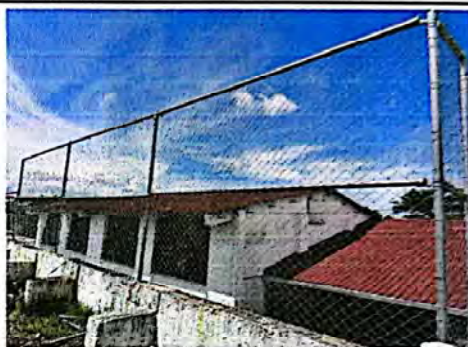
Foto 2: Suministro e instalación de malla + mantenimiento de tubos de soporte.

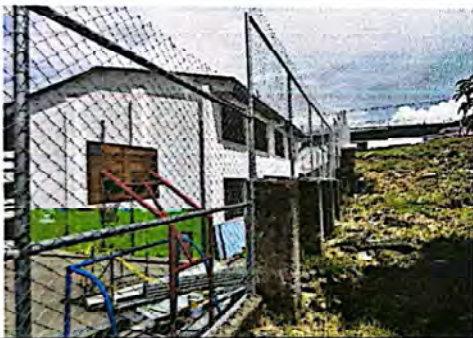
Foto 3: Suministro e instalación de malla + mantenimiento de tubos de soporte.

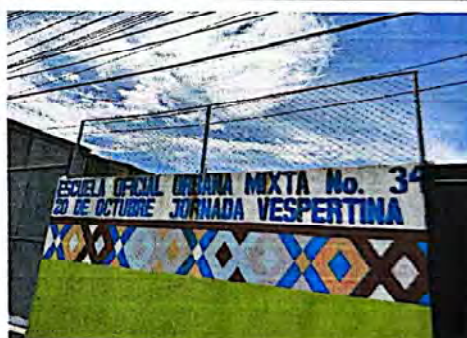
Foto 4: Suministro e instalación de malla + mantenimiento a tubería en muro principal.

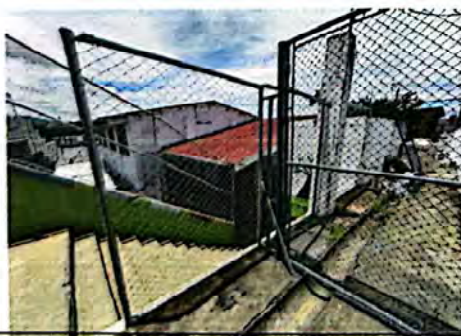
Foto 5: Suministro e instalación de puerta de malla con tubería.

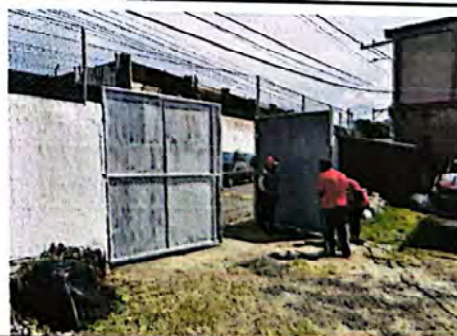
Foto 6: Trabajos de mantenimiento a portón en parqueo.

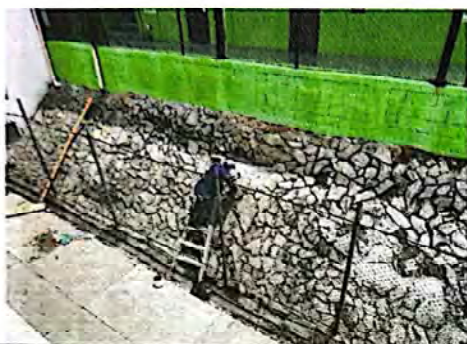
Foto 7: Trabajos de mantenimiento a muro de piedra.

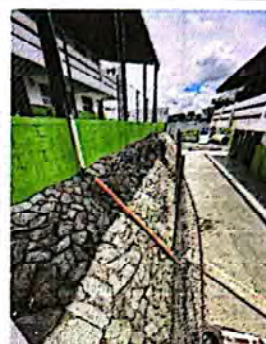
Foto 8: Trabajos de mantenimiento a muro de piedra.

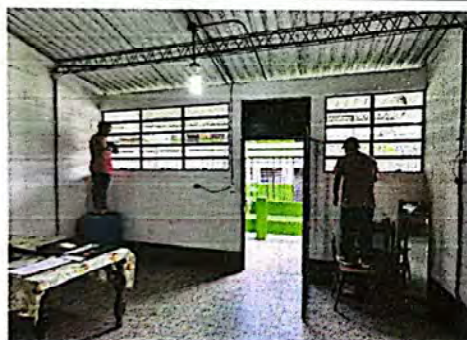
Foto 9: Trabajos de mantenimiento en ventanas.

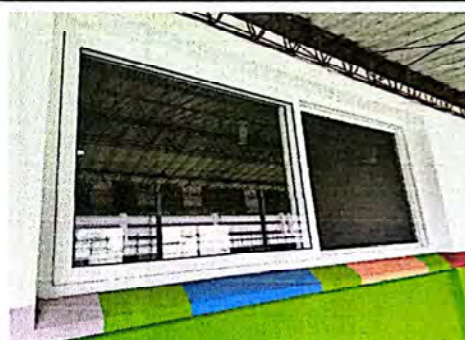
Foto 10: Suministro e instalación de ventanería de UPVC.
