REGISTRO FOTOGRÁFICO  
PROGRAMA DE MANTENIMIENTO DE EDIFICIOS ESCOLARES PÚBLICOS

SITUACIÓN DEFICIENCIAS DETERMINADAS:

☒

| NOMBRE DEL ESTABLECIMIENTO: | INEB j v aldea Campanero | DIRECCIÓN DEL ESTABLECIMIENTO: | 5a. Av. 6ta calle, zona 8, aldea campanero |

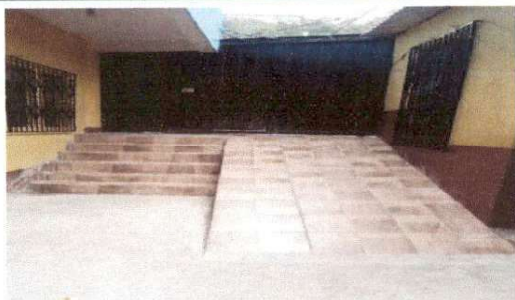
Foto 1: Area de ingreso donde se diseña una rampa para sustituir las gradas y facilitar el ingreso de los alumnos.

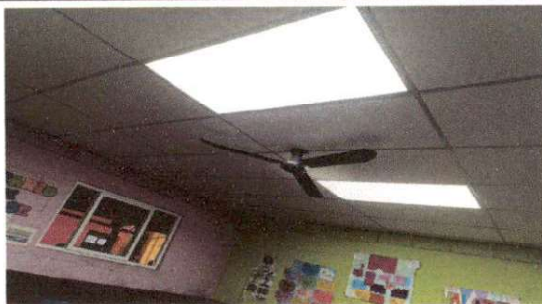
Foto 2: Ventana del salon la cual se encuentra en mal estado por lo que fue cambiada por una Ventana totalmente nueva de PVC. Iluminacion. Cielo falso e instalación eléctrica.

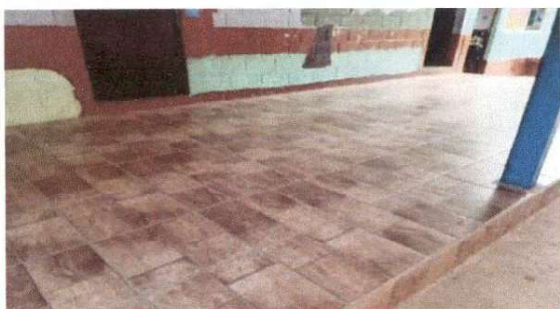
Foto 3: Patio externo de aulas que cambiado por piso ceramino.

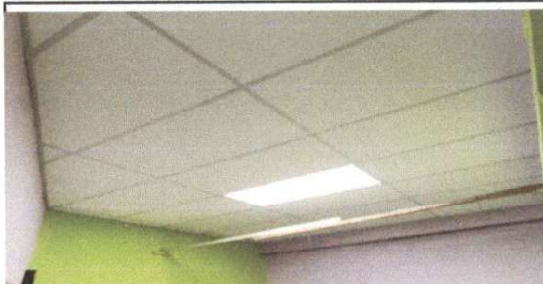
Foto 4: instalacion eléctrica, iluminacion y cielo falso de salon que antes no tenía iluminacion

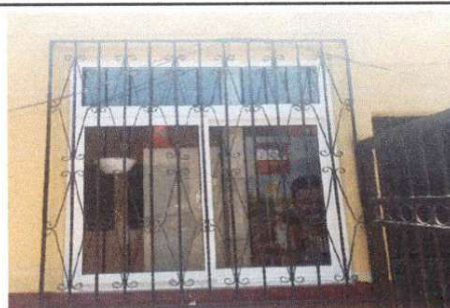
Foto 6: Ventana de el ambiente utilizado para dirección cambiada por una Ventana totalmente nueva de PVC.
