REGISTRO FOTOGRÁFICO

| NOMBRE DEL ESTABLECIMIENTO: | EODP ANEXA A EORM BERTHA HERRERA DE RUANO | DIRECCIÓN DEL ESTABLECIMIENTO: | 16 AVENIDA A 15-20 ZONA 7 COLONIA SAN IGNACIO |
| CÓDIGO DEL ESTABLECIMIENTO: | 01-08-0288-42 | FECHA DE LA INSPECCIÓN: | 11/03/2024 |

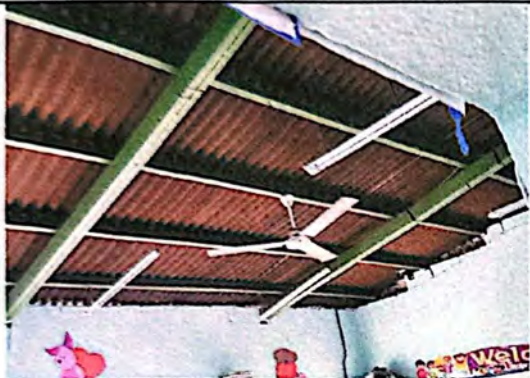
Foto 1: . Techo de duralita que deberá ser reemplazado, debido a las malas condiciones en las que se encuentra.

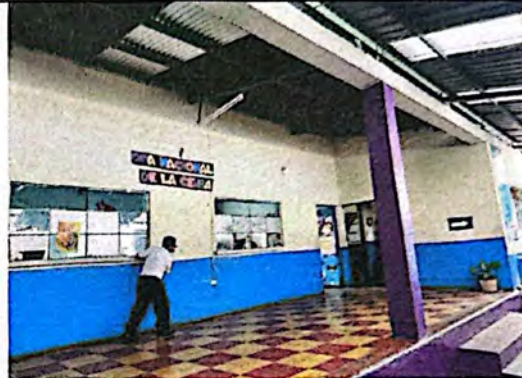
Foto 2: El techo de duralita también se encuentra en la parte del pasillo del Bloque A

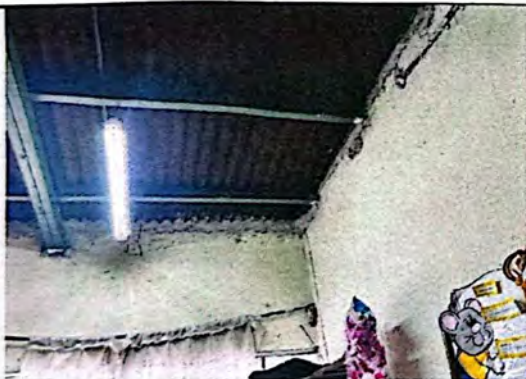
Foto 3: Se puede apreciar que los Mojinetes no se encuentran acabados, por lo que se deberá aprovechar al momento del cambio de techo para mejorar este punto.

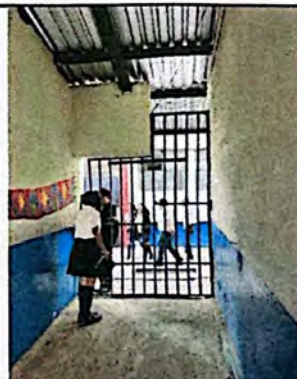
Foto 4: Puerta de barrotes actual que presenta daños por oxidación y se encuentra torcida por el uso.

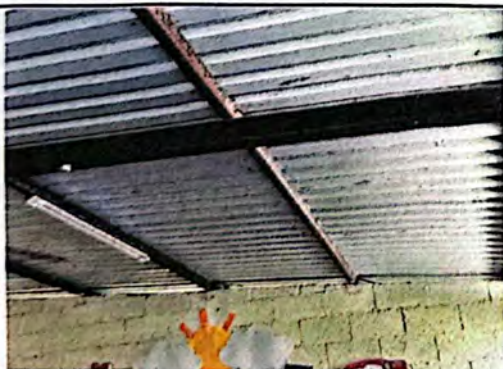
Foto 5: Se puede apreciar el oxido que presenta la estructura de soporte del techo en el Bloque D del establecimiento.

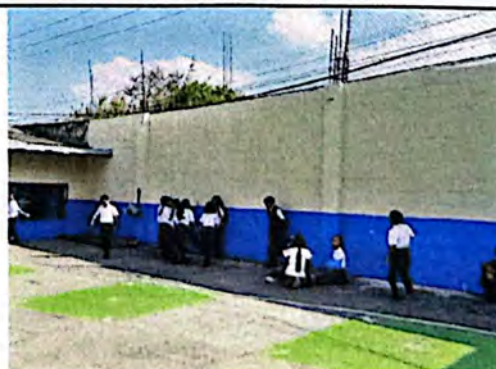
Foto 6: Debido a la cantidad de alumnos y que el único punto de acceso y salida es una puerta de 1 metro de ancho se propone la realización de una salida de emergencia en el área de cancha.

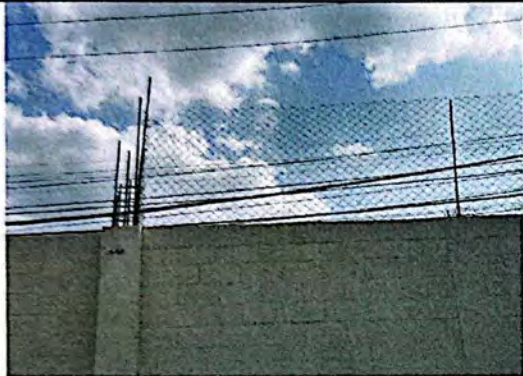
Foto 7: Se han tenido problemas de robos en la escuela, por lo que se solicita la colocación de malla en la parte del muro de la cancha, como mínimo que cuente con 1 metro de altura.

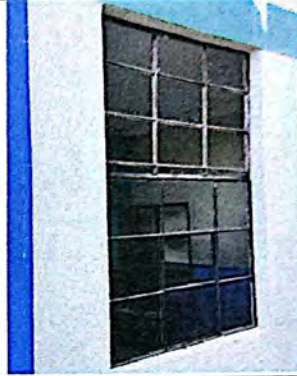
Foto 8: La ventana de la cocina no cuenta con vidrios y se ha conformado con 2 marcos metálicos antiguos en malas condiciones.

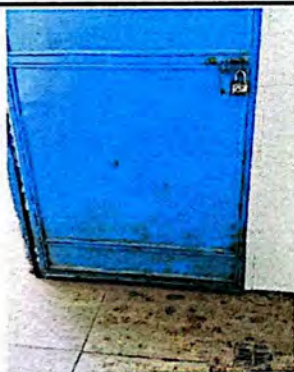
Foto 9: Las puertas principales en los baños presentan oxidación.

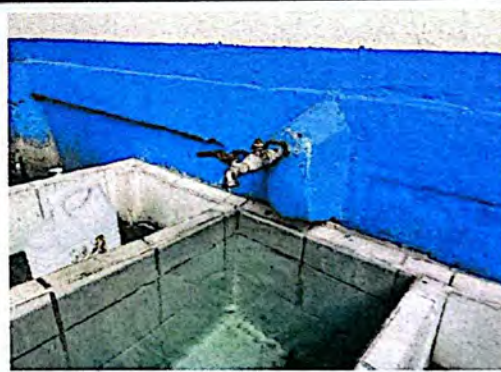
Foto 10: Los chorros pertenecientes a las pilas se encuentran en malas condiciones.
