REGISTRO FOTOGRÁFICO

| NOMBRE DEL ESTABLECIMIENTO: | EODP ANEXA A EOUM NO. 34 "20 DE OCTUBRE" | DIRECCIÓN DEL ESTABLECIMIENTO: | 1A. CALLE 0-144 ZONA 1 MIXCO, LOMAS DE PORTUGAL |
| CÓDIGO DEL ESTABLECIMIENTO: | 01-08-0290-42 | FECHA DE LA INSPECCIÓN: | 14/03/2024 |

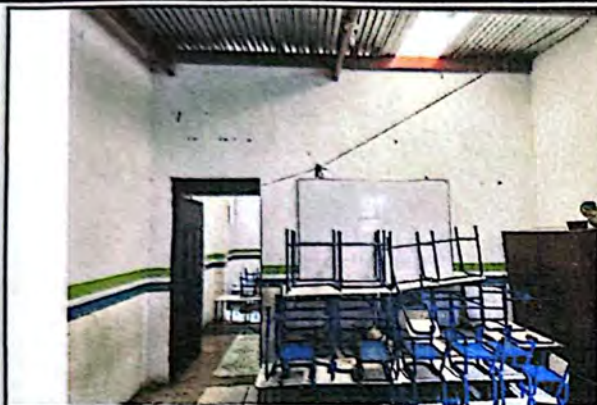
Foto 1: Se muestra el muro que se deberá demoler para ampliar el espacio del salón para los niños.

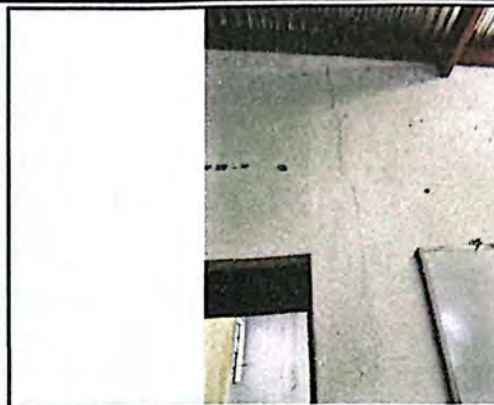
Foto 2: Actualmente el muro presenta fisuras

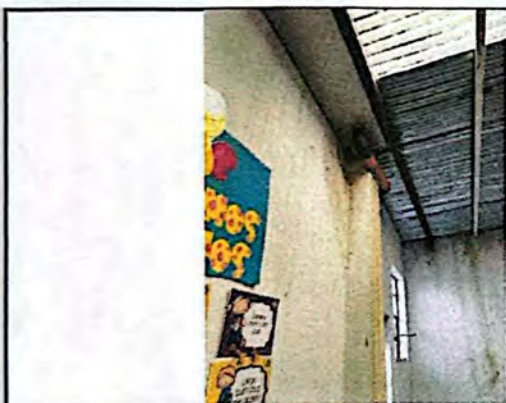
Foto 3: Debido a las malas prácticas al momento de la instalación del techo el canal y las bajadas pluviales se tienen problemas de filtración.

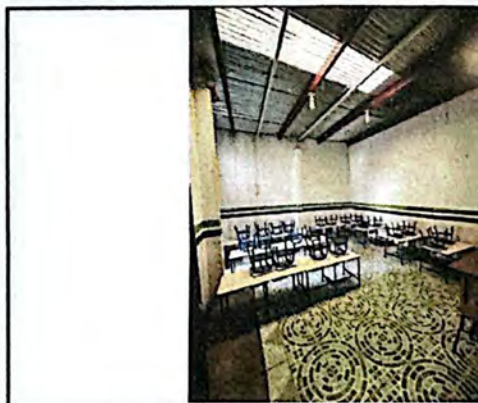
Foto 4: Se deberá realizar la demolición y sustitución del piso tomando en cuenta que este no se encuentra colocado en el total del área y no es apto para el uso que le corresponde al espacio.

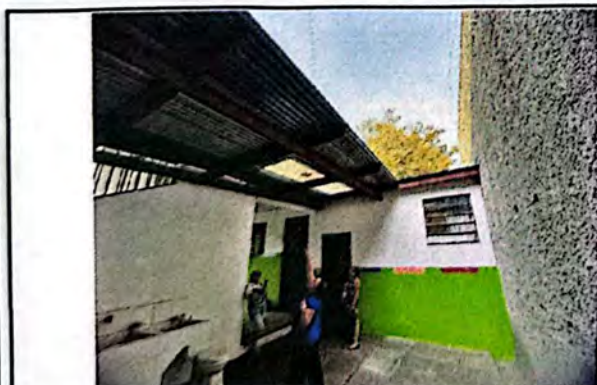
Foto 5: Se deberá realizar el techado del patio de juegos ya que en época de lluvia esto afecta el funcionamiento del espacio.

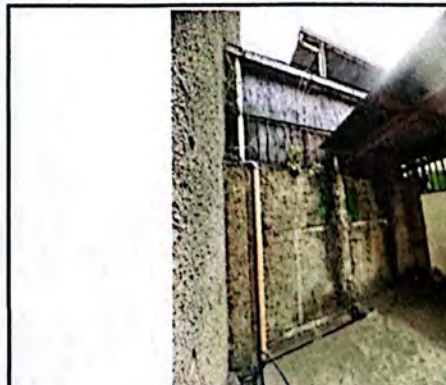
Foto 6: Se tienen problemas de humedad debido a la falta de techo y canal pluvial

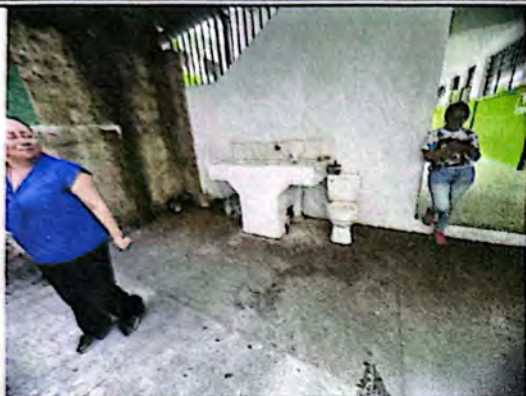
Foto 7: Se cuenta únicamente con una pila grande que dificulta el uso por parte de los niños pequeños.

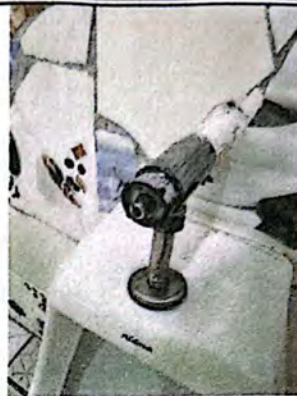
Foto 8: Los mingitorios no cuentan con llaves de tipo push en funcionamiento.

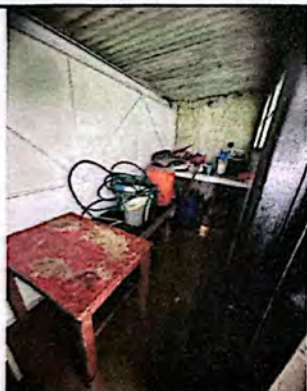
Foto 9: Se muestra el espacio destinado para la cocina, por lo que se deberá realizar la ampliación de la misma para garantizar un espacio digno para la preparación de los alimentos.

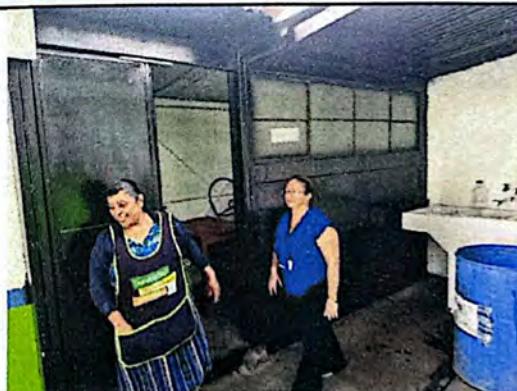
Foto 10: Debido a las dificultades con el sistema de agua potable, se emplea el uso de toneles para el almacenamiento de agua.
