REGISTRO FOTOGRÁFICO DE AVANCE

| NOMBRE DEL ESTABLECIMIENTO: | EODP ANEXA A EOU M NO. 34 "20 DE OCTUBRE" | DIRECCIÓN DEL ESTABLECIMIENTO: | 1A. CALLE 0-144 ZONA 1 MIXCO, LOMAS DE PORTUGAL |
| CÓDIGO DEL ESTABLECIMIENTO: | 01-08-0290-42 | FECHA DE LA INSPECCIÓN: | 11/07/2024 |

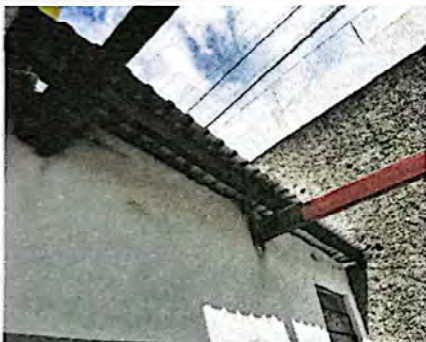
| <p>Foto 3: Instalación de estructura para techo en patio.</p> | <p>Foto 4: Preparación de contrapiso, nivelación de área.</p> |

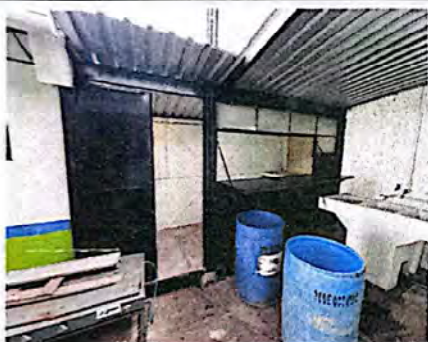
Foto 8: Suministro e instalación de techo en patio.
