| REGISTRO FOTOGRÁFICO DE AVANCE | | | |
| NOMBRE DEL ESTABLECIMIENTO: | EODP ANEXA A ECOM NO. 34 "20 DE OCTUBRE" | DIRECCIÓN DEL ESTABLECIMIENTO: | 1A. CALLE 6-144 ZONA 1 MIXCO, LOMAS DE PORTUGAL |
| CÓDIGO DEL ESTABLECIMIENTO: | 01-08-0290-42 | FECHA DE LA INSPECCIÓN: | 2/08/2024 |

PROGRAMA DE MANTENIMIENTO DE EDIFICIOS ESCOLARES PÚBLICOS  
CON FINANCIAMIENTO EXTERNO

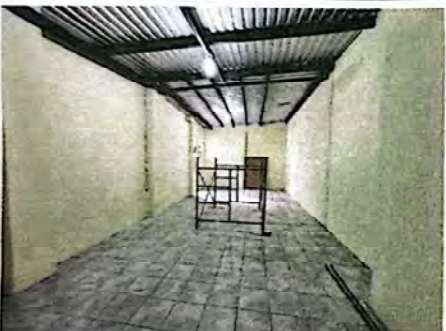
| REGISTRO FOTOGRÁFICO DE AVANCE | | | |
|---|---|---|---|
| <p>Foto 1: Mantenimiento a estructura de techo incluye lijado y pintura + colocación de lámina.</p> | | <p>Foto 2: Aplicación de pintura interna en salón ampliado.</p> | |

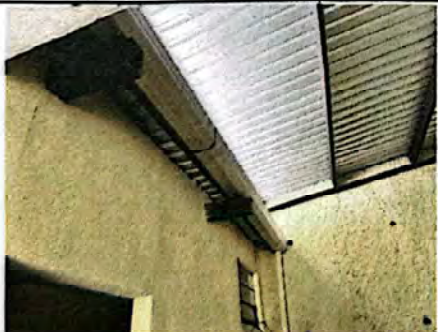
| REGISTRO FOTOGRÁFICO DE AVANCE | | | |
|---|---|---|---|
| <p>Foto 3: Suministro e instalación de piso + pintura + techo + iluminación.</p> | | <p>Foto 4: Techo en area de patio de juegos para niños, incluye suministro e instalación de estructura y lámina.</p> | |

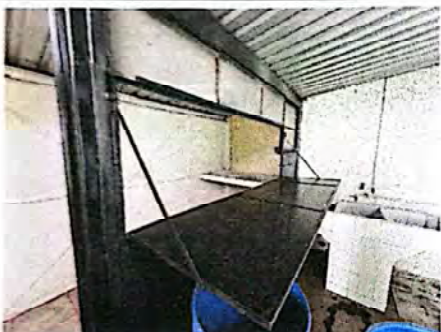
Foto 8: Mejoras en cocina, puesta de piso + pintura + cambio de techo.
