REGISTRO FOTOGRÁFICO

| NOMBRE DEL ESTABLECIMIENTO: | ESCUELA OFICIAL DE PARAVULOS ANEXA A E | DIRECCIÓN DEL ESTABLECIMIENTO: | 54 CALLE "A" 14-15 ZONA 6 COLONIA LO DE BRA |
| CÓDIGO DEL ESTABLECIMIENTO: | 01-08-0681-42 | FECHA DE LA INSPECCIÓN: | 12/12/2023 |

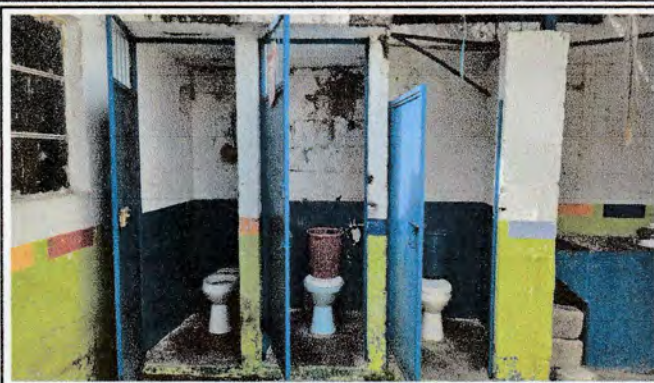
Foto 2: REMOZAMIENTO DE SERVICIOS SANITARIOS.

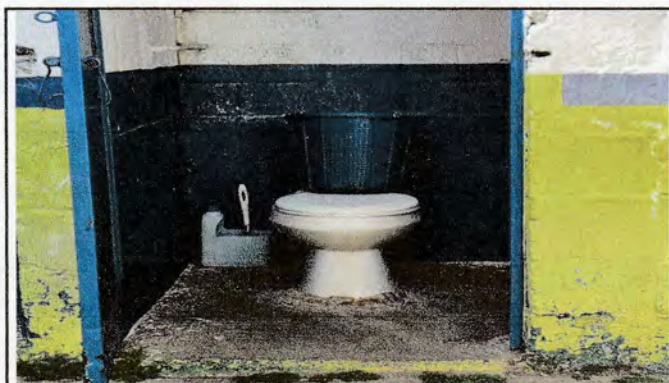
Foto 3: SUMINISTRO Y COLOCACION DE PISO CERAMICO Y AZULEJO ANTIDESLIZANTE.

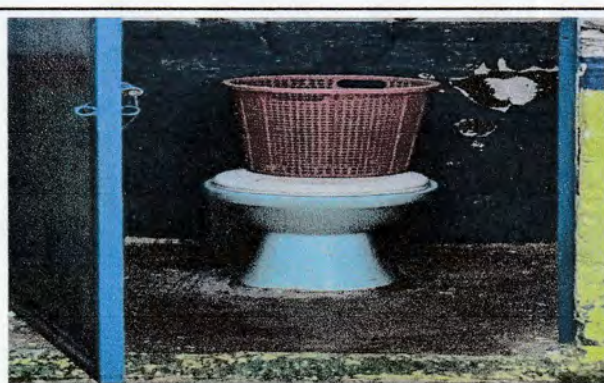
Foto 4: SUMINISTRO E INSTALACION DE INODOROS Y LAVAMANOS EN SERVICIOS SANITARIOS

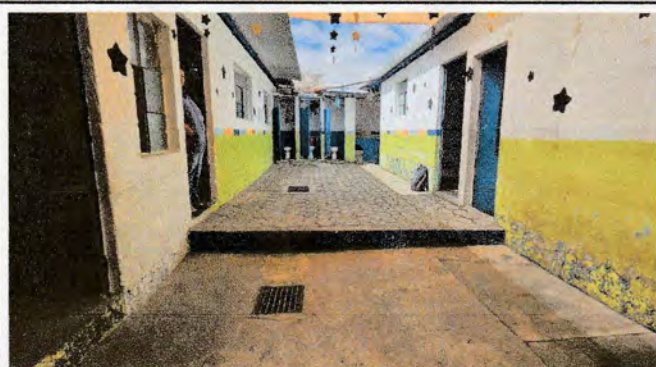
Foto 5: REMOZAMIENTO EN AREA RECREATIVA CORTE Y NIVELACION.

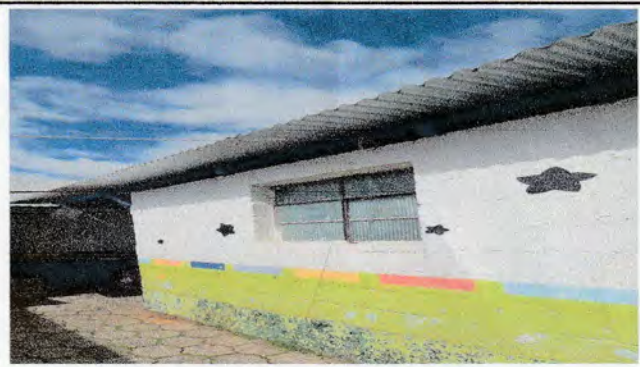
Foto 6: COLOCACION DE CANAL TROQUELADO

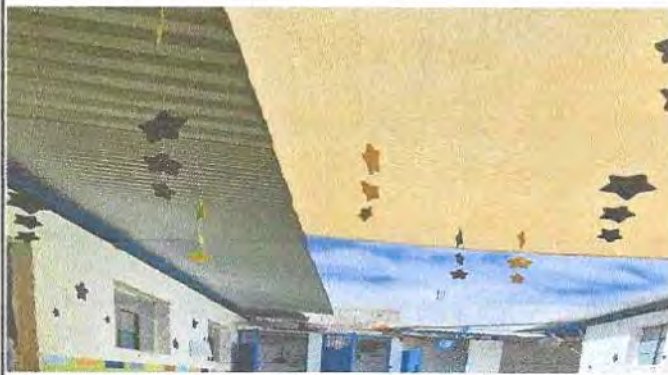
Foto7: COLOCACION DE CANALTROQUELADO EN TECHO DE AULAS.

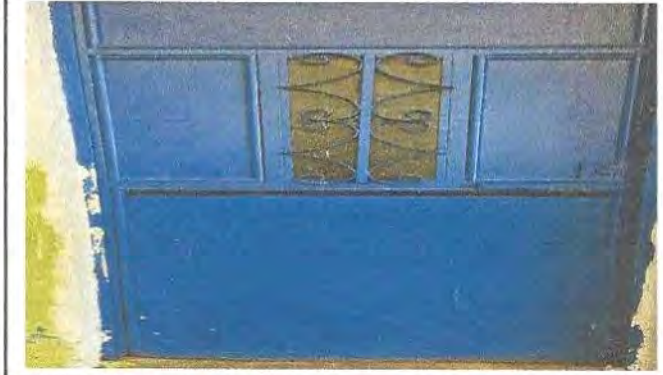
Foto 8: SUMINISTRO Y COLOCACION DE PUERTA DE METAL EN AULA

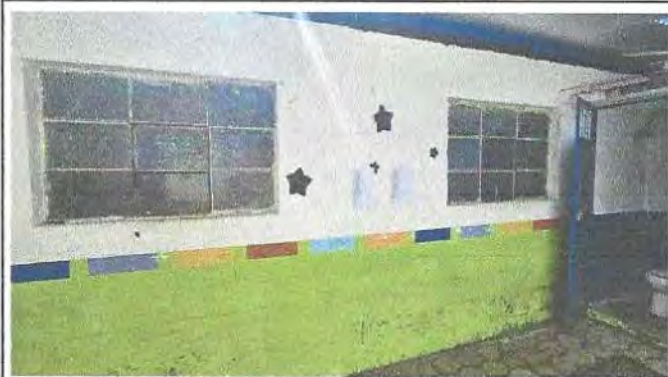
Foto 9: SUMINISTRO Y COLOCACION DE VENTANAS DE PVC

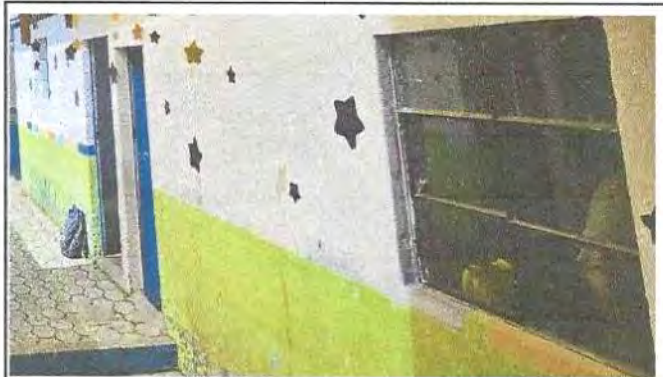
Foto 10: SUMINISTRO Y COLOCACION DE VENTANAS DE PVC PARA AULAS DEL ESTABLECIMIENTO EDUCATIVO.

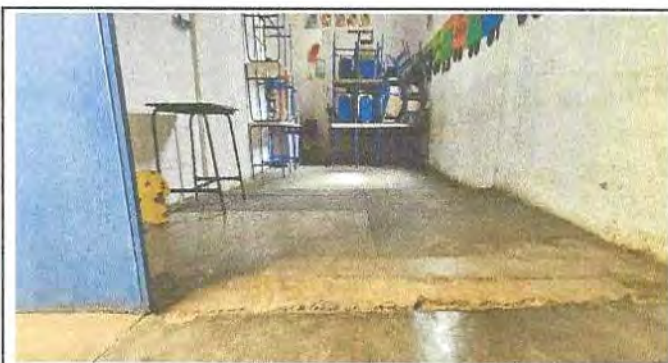
Foto 11: CORTE Y NELACION DE PISO DE CONCRETO EN AULA
