PROGRAMA DE MANTENIMIENTO DE EDIFICIOS ESCOLARES PÚBLICOS  
CON FINANCIAMIENTO EXTERNO

| REGISTRO FOTOGRÁFICO DE AVANCE | | | |
| NOMBRE DEL ESTABLECIMIENTO | EODP ESCUELA OFICIAL DE PARÁVULOS ANEXA A ESCUELA OFICIAL RURAL MIXTA LO DE BRAN II | DIRECCIÓN DEL ESTABLECIMIENTO | 54 CALLE "A" 14-15 ZONA 6 COLONIA LO DE BRAN II |
| CÓDIGO DEL ESTABLECIMIENTO | 01-08-0681-42 | FECHA DE LA INSPECCIÓN | 5/07/2024 |

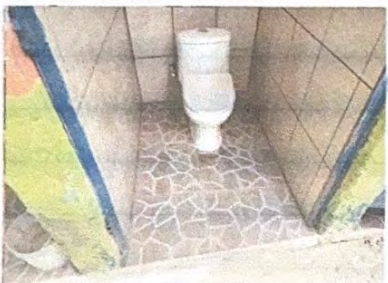
Foto 3: Instalación de piso cerámico antideslizante y Sanitario

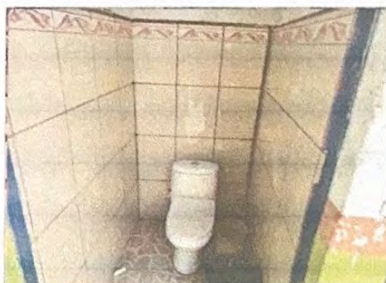
Foto 4: Instalación de Azulejo y sanitario

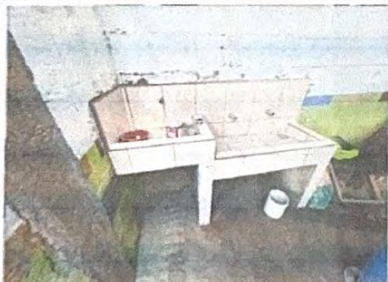
Foto 5: Lavamanos de concreto y azulejo

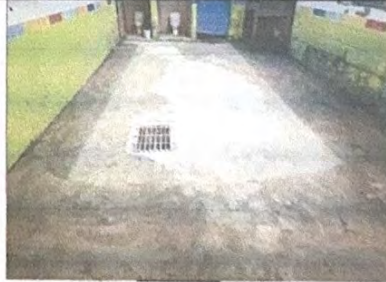
Foto 6: Fundición de piso de concreto

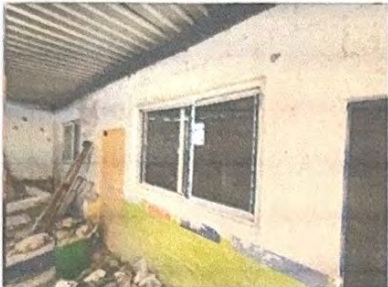
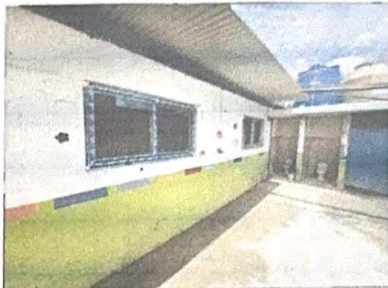
| REGISTRO FOTOGRÁFICO DE AVANCE | | | |
|---|---|---|---|
| Foto 7: Instalación de ventanas tipo PVC | | Foto 8: Instalación de ventanas tipo PVC | |

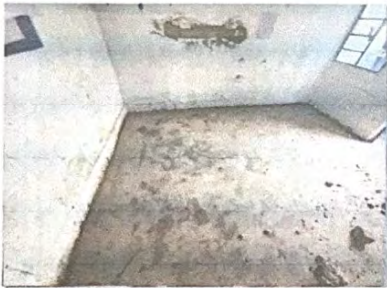
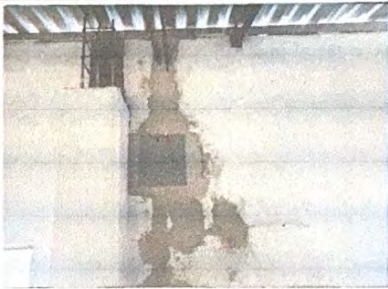
| REGISTRO FOTOGRÁFICO DE AVANCE | | | |
|---|---|---|---|
| Foto 9: Reparación de piso de concreto | | Foto 10: Cambio de Tablero de 8 flipones | |

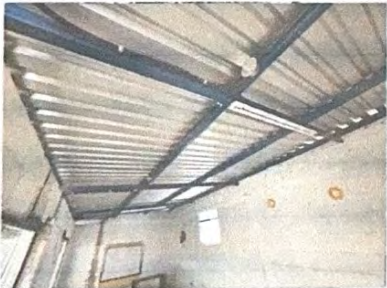
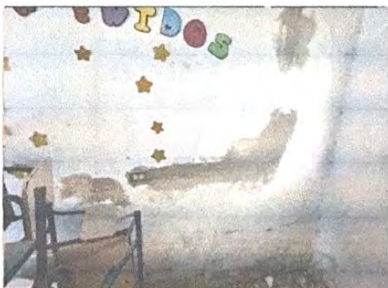
| REGISTRO FOTOGRÁFICO DE AVANCE | | | |
|---|---|---|---|
| Foto 11: Sistema de electricidad iluminación | | Foto 12: Sistema de electricidad fuerza | |
