**REGISTRO FOTOGRÁFICO**  
**PROGRAMA DE MANTENIMIENTO DE EDIFICIOS ESCOLARES PÚBLICOS**

SITUACIÓN DEFICIENCIAS DETERMINADAS

DURANTE ☒

| NOMBRE DEL ESTABLECIMIENTO: | EODP Anexa a EOUM No. 459 San Jose las Rosas | DIRECCIÓN DEL ESTABLECIMIENTO: | Lote 44 Manzana O Sector 4 Colonia San Jose las Rosas Z 6 |

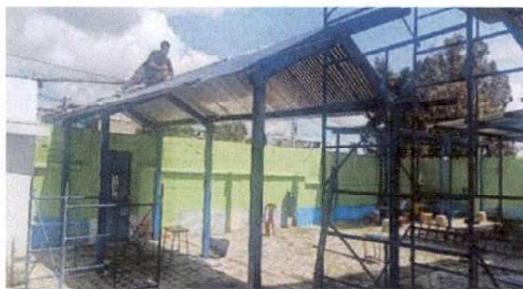
Foto 1: Remozamiento de Techo Patio (continuación estructura metálica)

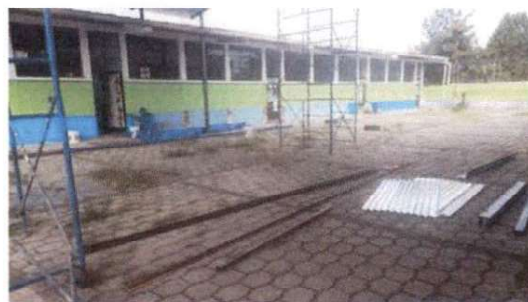
Foto 2: Remozamiento Techo ( este será el largo de la continuacion de la estructura metálica 300 metros) y pintura exterior

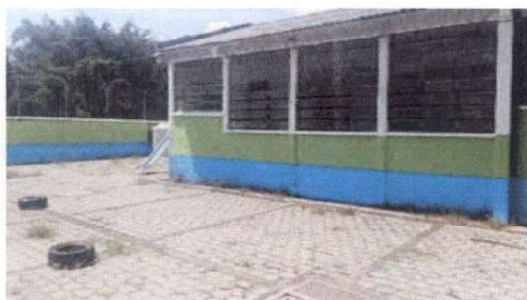
Foto 3: Pintura Interior frente de las 4 aulas de Preprimaria

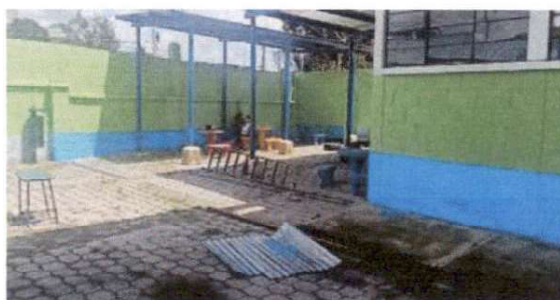
Foto 4: Pintura Interior en el area de mesitas

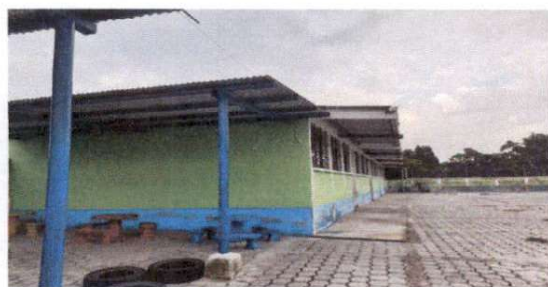
Foto 5: Pintura Interior del lado de las mesitas 2

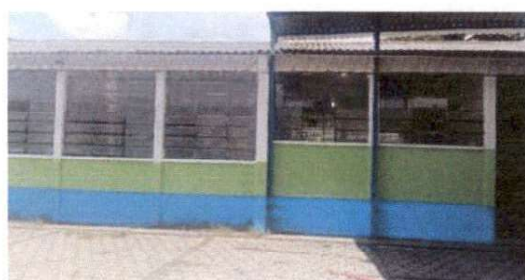
Foto 6: Pintura Interior en la pared que comunica el area de preprimaria con el area de primaria

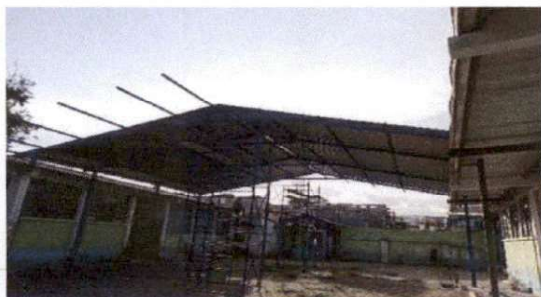
Foto 7: Estructura techad de la escolita de Preprimaria

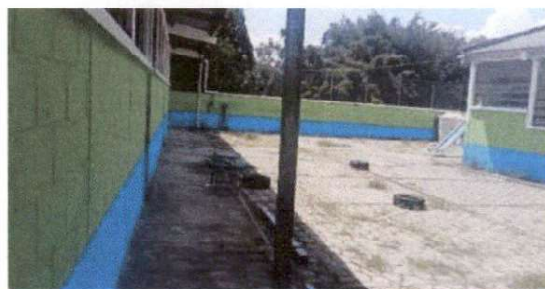
Foto 8: Pintura Interior de la pared que esta al tope de la escolita de Preprimaria

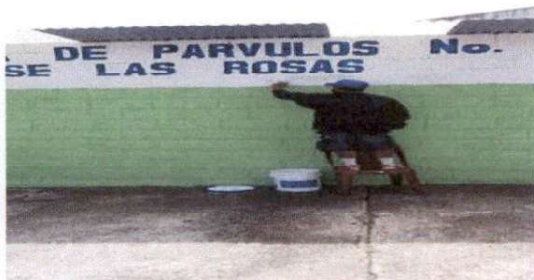
Foto 9: Pintura Exterior de la EODP ANEXA A EOUM No. 459 SAN JOSE LAS ROSAS

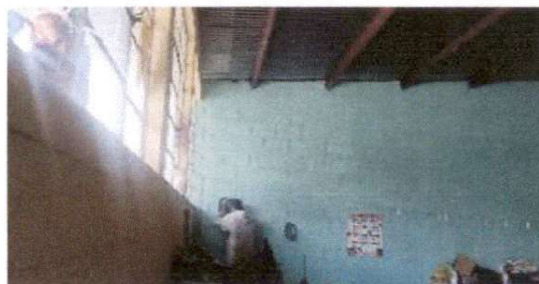
Foto 10: Mantenimiento del sistema eléctrico de las aulas de la escolita de Preprimaria
