PROGRAMA DE MANTENIMIENTO DE EDIFICIOS ESCOLARES PÚBLICOS  
CON FINANCIAMIENTO EXTERNO

| REGISTRO FOTOGRÁFICO DE AVANCE | | | |
| NOMBRE DEL ESTABLECIMIENTO | EODP ANEXA A EORM NO.829 PROFESOR VÍCTOR NICOLÁS AGUILAR VÁSQUEZ | DIRECCIÓN DEL ESTABLECIMIENTO | 1 AV. 38-55 Z. 10 MIXCO COLONIA BARRIO SAN ANTONIO LA COMUNIDAD |
| CÓDIGO DEL ESTABLECIMIENTO | 01-08-1447-42 | FECHA DE LA INSPECCIÓN | 24/06/2024 |

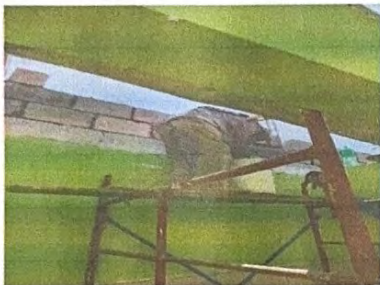
| REGISTRO FOTOGRÁFICO DE AVANCE | | | |
|---|---|---|---|
| Foto 3: Cerramiento de pared | | Foto 4: Colocación de estructura de metal | |

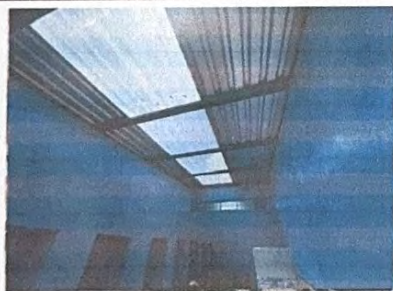
| REGISTRO FOTOGRÁFICO DE AVANCE | | | |
|---|---|---|---|
| Foto 5: Instalación de lámina troquelada calibre 26 | | Foto 6: Demolición de Urinal | |

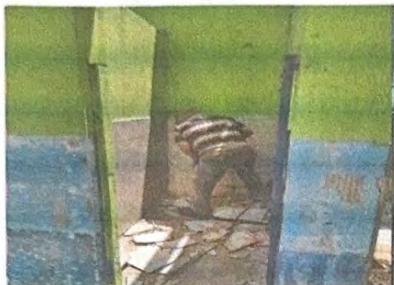
| <p>Foto 7: Retiro de azulejo existente</p> | <p>Foto 8: Cerramiento para modulo de sanitarios</p> |

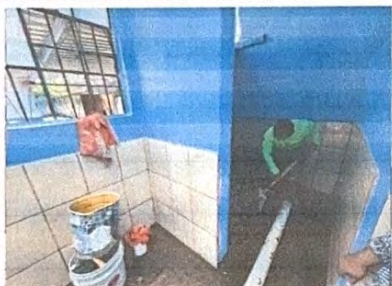
| <p>Foto 9: Red de drenajes para sanitarios</p> | <p>Foto 10: Mejoramiento de lavamanos</p> |

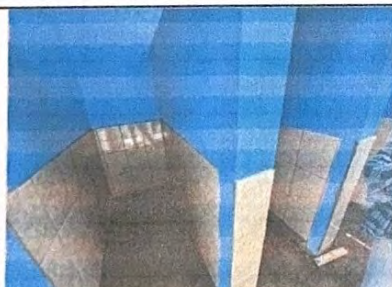
| <p>Foto 11: Instalación de lavamanos</p> | <p>Foto 12: Cermido y pintura de muros</p> |
